TRIBUNALE DI PAVIA

**ESECUZIONE IMMOBILIARE RGE N.
292/2023**

***RAPPORTO DI STIMA DEL
COMPENDIO IMMOBILIARE***

I beni oggetto di stima sono al 50% proprietà di [REDACTED] e al 50% proprietà di [REDACTED] e consistono in un'abitazione indipendente di due piani fuori terra, cortile privato, box e accessori; il tutto è censito a Valle Lomellina (PV), in Vicolo Cerra n.18.

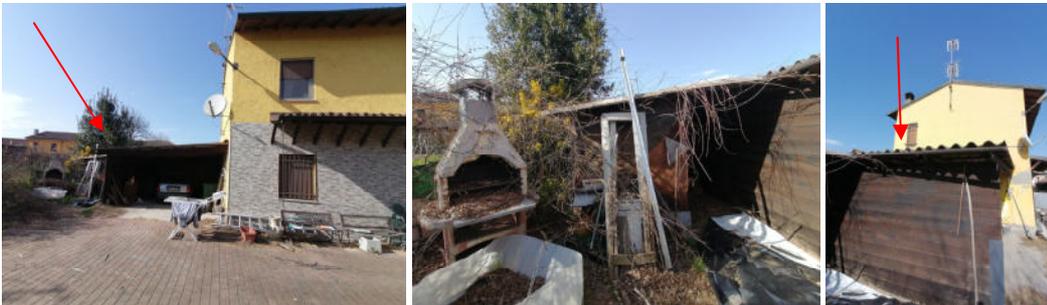
Nel cortile sono presenti delle strutture in legno tipo ripostigli che andrebbero demoliti, così come la tettoia in legno che si trova a coprire una platea in calcestruzzo autorizzata nella pratica del 2008.

Verranno quindi scorporati dal calcolo finale del valore di mercato i costi per le pratiche edilizie e le demolizioni.

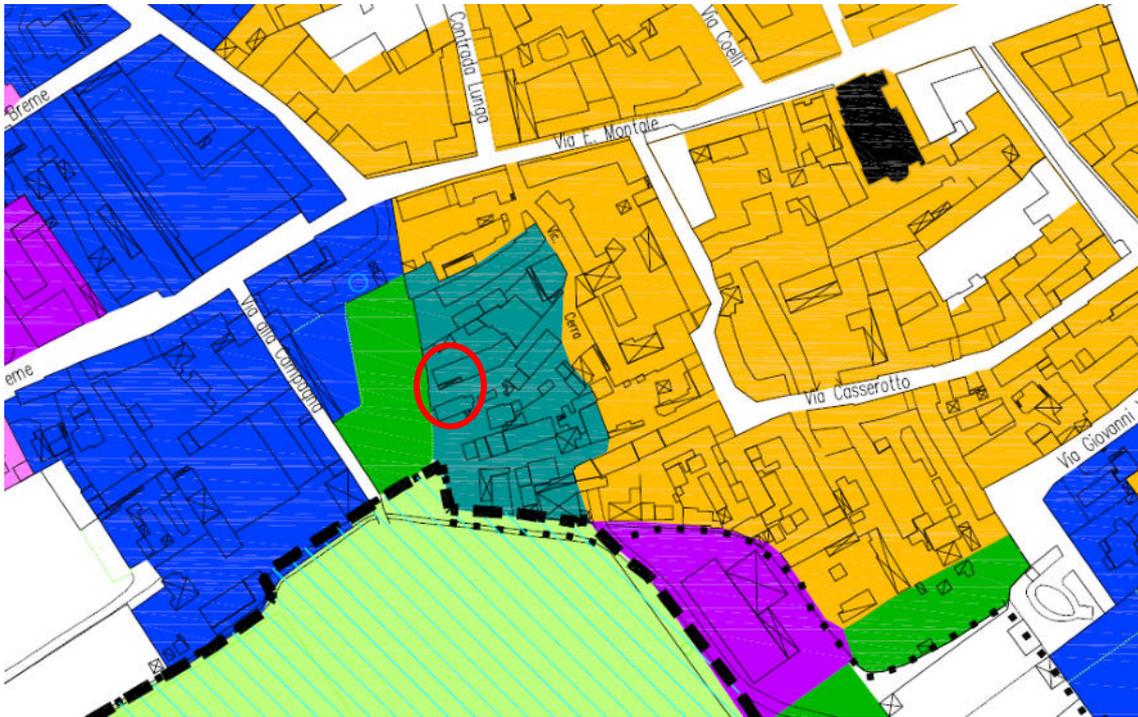
PGT vigente

Si riportano le indicazioni a livello comunale tramite il Piano delle Regole del PGT vigente.

Gli immobili ricadono nel tessuto aperto a medio-alta densità:
