PREMESSA E MANDATO

Il sottoscritto architetto Sabatino Franco, con studio in Perugia alla Via Trasimeno Ovest n.251, iscritto all'Albo professionale degli architetti di Perugia al n.1246 ed al n.2562 dell'Albo dei C.T.U. del Tribunale di Perugia, veniva incaricato il giorno diciannove del mese di novembre 2020, quale Consulente Tecnico d'Ufficio dal G.E. **dott. Franco Colonna** del Tribunale di Perugia, nella procedura esecutiva n.74/2020, promossa da **Julet s.p.a. (mandataria di Fedaiia Spv s.r.l.)** contro **ed afferente i beni siti in Gualdo Tadino alla Via Raoul Braccini, snc, in catasto fabbricati al fg. par.la 1336, sub 1,2,3,4,5,6 (tutti cat. C6) – sub 7,8,9,10,11 e 12 (tutti cat.A2) – sub 13 e 14 bcnc (Vedi all.to n.1).**

I beni oggetto di stima sono ubicati in Gualdo Tadino alla Via Raoul Braccini snc, in catasto fabbricati al fg. , par.la 1336, sub 1,2,3,4,5,6 (tutti cat. C6) – sub 7,8,9,10,11 e 12 (tutti cat.A2) – sub 13 e 14 benc.

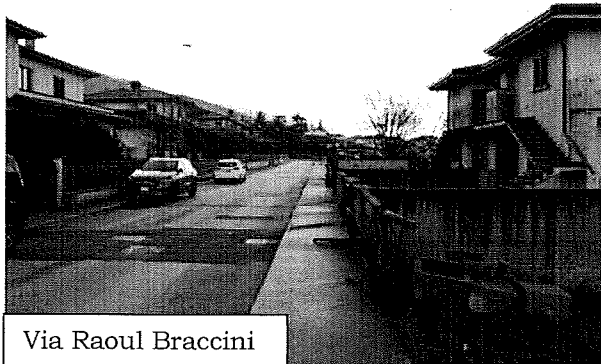
La particella è posta a confine con la sovrastante Via Raoul Braccini e la sottostante Via del Cimitero.

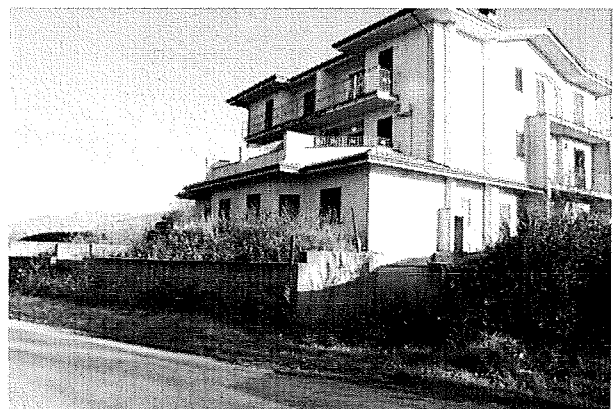
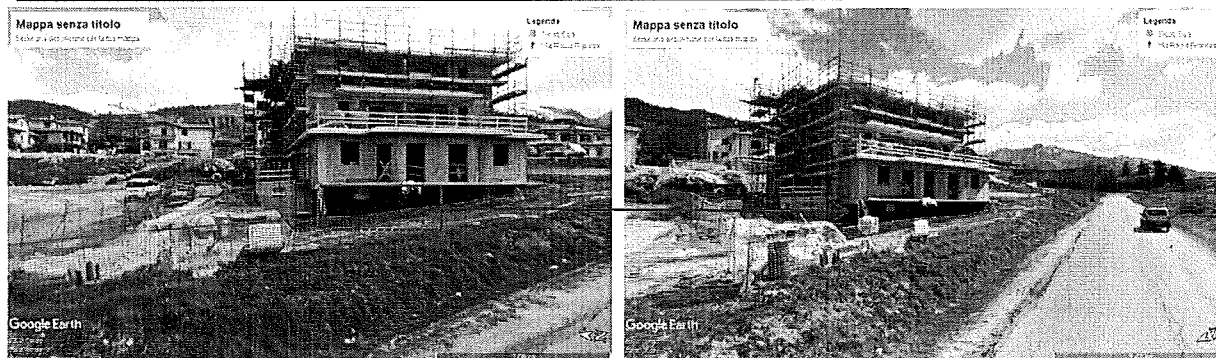
L'unità in analisi (2° piano sottostrada), accessibile dalla Via del Cimitero con immissione nella strada privata, è tra quelle non ispezionate e, pertanto, se ne riportano le sole immagini esterne che si sono potute acquisire in loco unitamente, considerazione una migliore vista, due immagini tratte da google earth precisando che il fabbricato è ora ultimato

L'unità, **stante a quanto dichiarato**, resta connotata da pavimentazione interna e impianto elettrico ma priva dei relativi allacci e, verosimilmente, affetta da problemi di umidità da risalita come rilevato per gli altri garage oggetto di verifica.

Si è del parere che tale sub possa essere abbinato, in quanto garage posto a latere dell'unità abitativa sub 7, formando un unico lotto, come indicato nei grafici ai sensi della L.122/89.

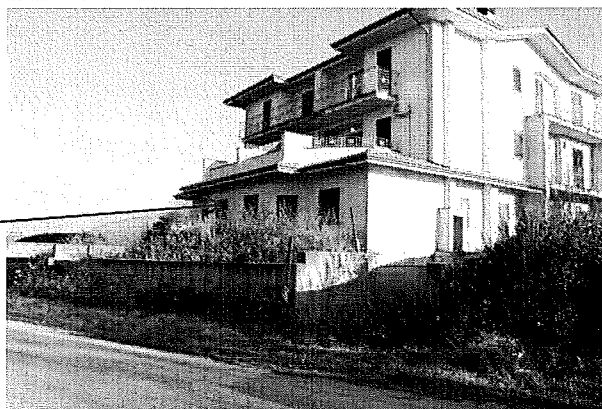
L'unità in analisi (2° piano sottostrada), accessibile dalla Via del Cimitero, è tra quelle non ispezionate e, pertanto, se ne riportano le immagini esterne che si sono potute acquisire in loco unitamente, considerandone una migliore vista, due immagini tratte da google earth precisando che il fabbricato è ora ultimato.

Per quanto dichiarato dall'amm.re della s.r.l., l'unità in analisi è ultimata e presenta le medesime finiture dei sub prispicienti la via Braccini, ovvero di tipo medio.

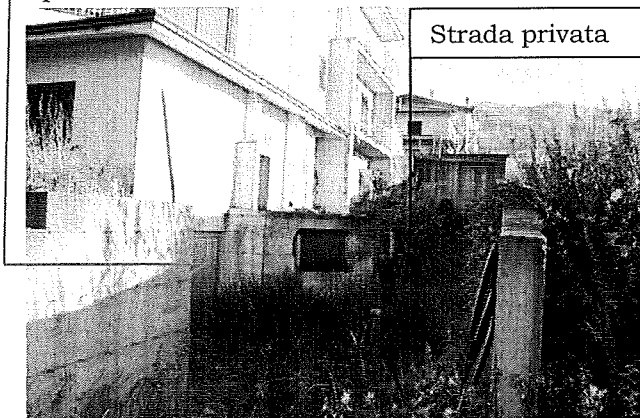
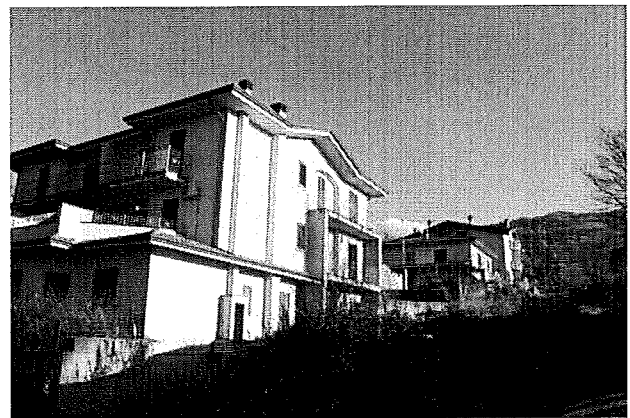
L'unità in analisi (2° piano sottostrada), accessibile dalla Via del Cimitero con immissione nella strada privata, è tra quelle non ispezionate e, pertanto, se ne riportano le sole immagini esterne che si sono potute acquisire in loco unitamente, considerandone una migliore vista, due immagini tratte da google earth precisando che il fabbricato è ora ultimato.

L'unità, **stante a quanto dichiarato**, resta connotata da pavimentazione interna e impianto elettrico ma priva dei relativi allacci e, verosimilmente, affetta da problemi di umidità da risalita come rilevato per gli altri garage oggetto di verifica.

Si è del parere che tale sub possa essere abbinato, in quanto garage posto a latere dell'unità abitativa sub 8, formando un unico lotto, come indicato nei grafici ai sensi della L.122/89.

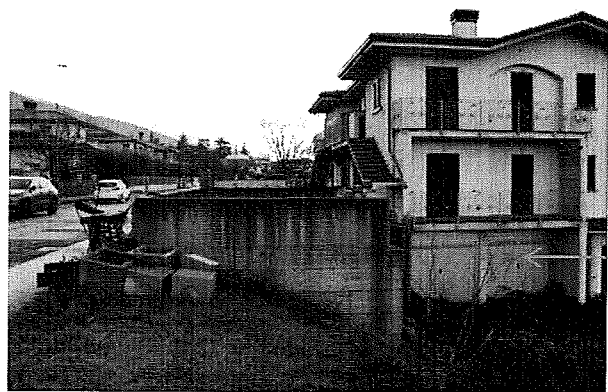
L'unità in analisi (1° piano sottostrada), accessibile dalla Via del Cimitero con immissione nella strada privata non rientra tra quelle ispezionate perché in uso all'abitazione occupata e, pertanto, se ne riportano le sole immagini esterne che si sono potute acquisire in loco unitamente all'accesso da via Braccini con immissione alla scala comune.

L'unità, stante a quanto dichiarato, resta connotata da pavimentazione interna ed impianto elettrico ma priva dei relativi allacci e, verosimilmente, affetta da problemi di umidità da risalita come rilevato per gli altri garage oggetto di verifica.

Si è del parere che tale sub possa essere abbinato, in quanto garage, all'unità abitativa sub 9, formando un unico lotto, come indicato nei grafici ai sensi della L.122/89.

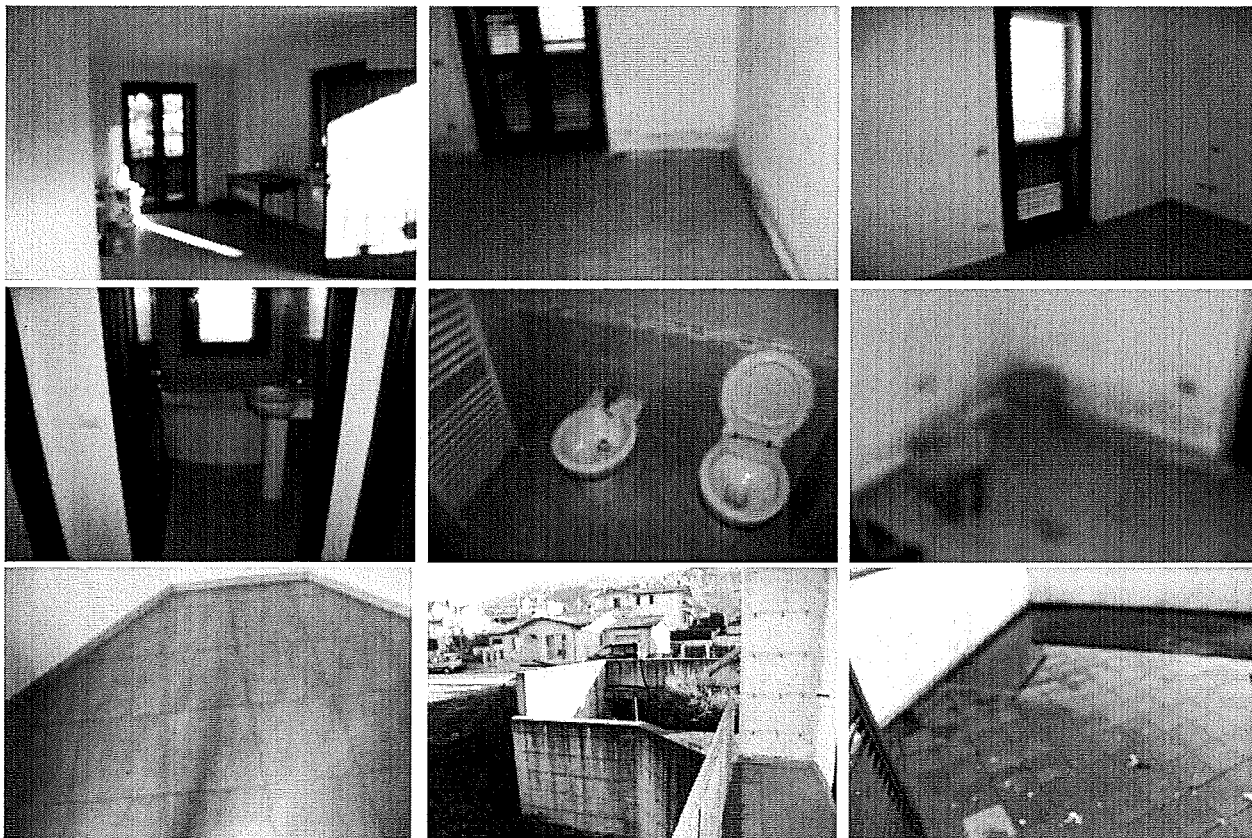
L'unità in analisi (piano terra), accessibile dalla Via Braccini, è tra quelle ispezionate e, pertanto, se ne riportano le immagini esterne ed interne effettuate durante l'accesso.

Deve precisarsi che le sistemazioni esterne, con particolare riferimento alla resede antistante l'ingresso, non risultano non ultimate.

La pavimentazione interna è del tipo in gres 40 x 40 e quella dei wc presenta fasce di decoro unitamente alla presenza di termoarredi e di corpi radianti riscaldanti.

L'impianto elettrico è sostanzialmente ultimato rilevandosi in taluni punti la mancanza di placche.

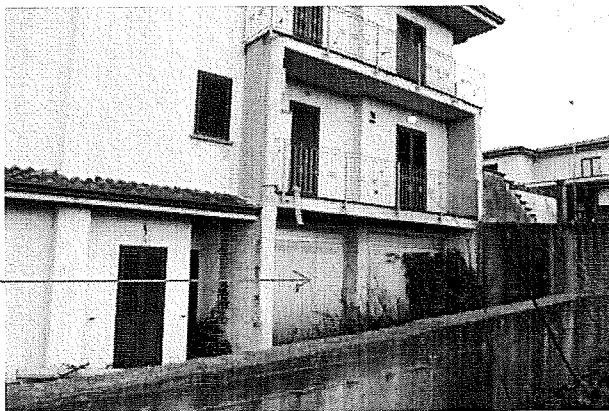
L'unità in analisi (1° piano sottostrada), accessibile dalla Via del Cimitero con immissione nella strada privata, non rientra tra quelle ispezionate perché in uso all'abitazione occupata, pertanto, se ne riportano le sole immagini esterne che si sono potute acquisire in loco unitamente all'accesso da via Braccini con immissione alla scala comune

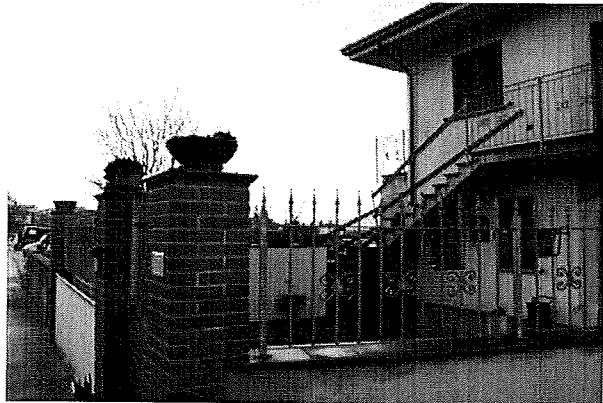
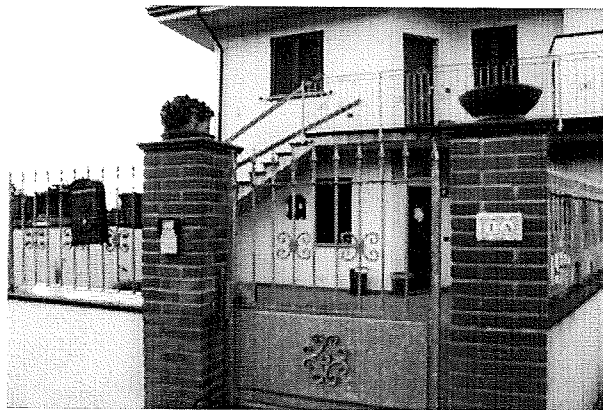
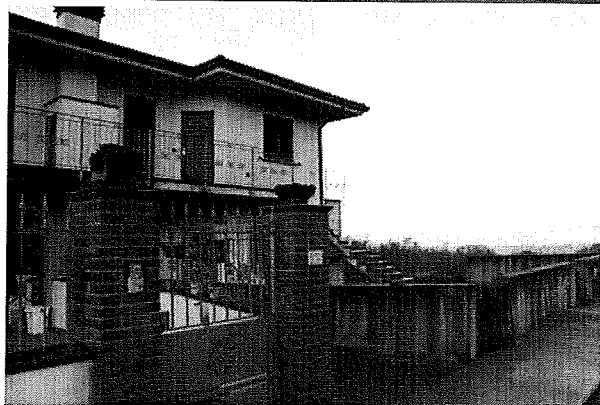
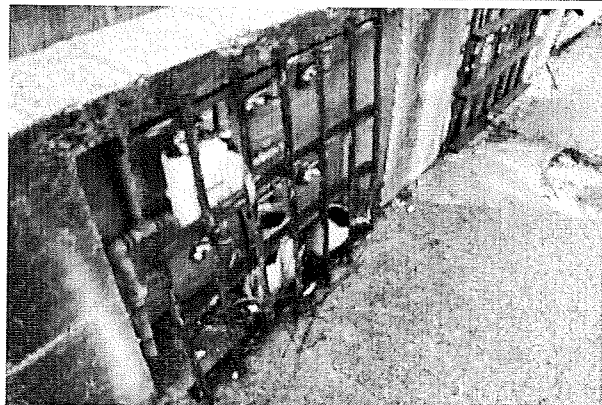
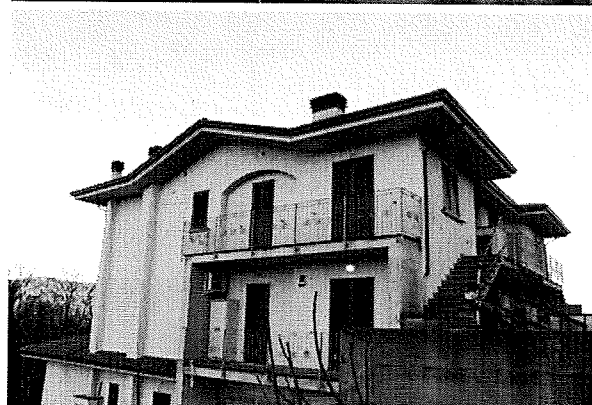
L'unità in analisi (piano terra), accessibile dalla Via Braccini,
è quella a destinazione residenziale non ispezionata, poiché, come

Deve precisarsi che le sistemazioni esterne, con particolare riferimento alla resede antistante l'ingresso, per questa unità risultano ultimate, rilevandosi inoltre l'esistenza di allacci.

La pavimentazione esterna è in cotto.

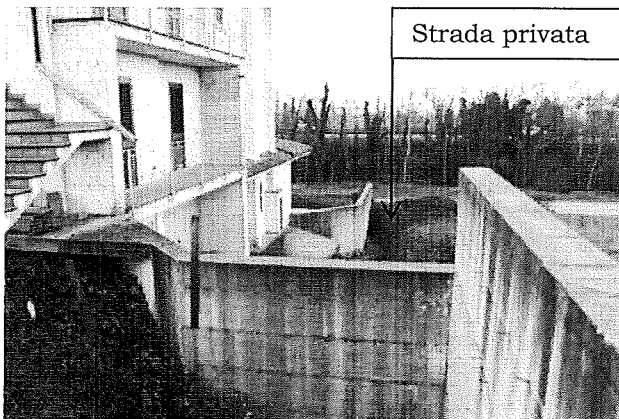
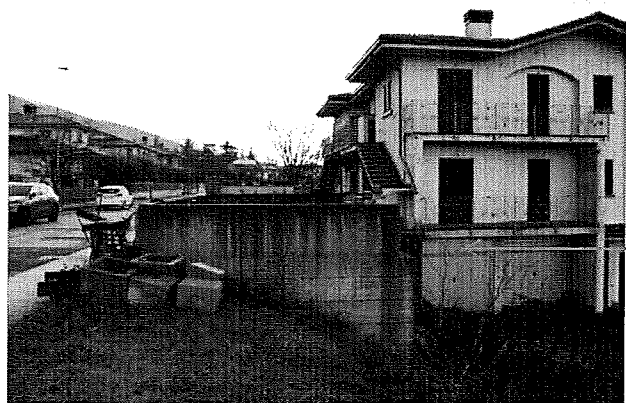
L'unità in analisi (1° piano sottostrada), accessibile dalla Via del Cimitero con immissione nella strada privata, rientra tra quelle ispezionate e, pertanto, se ne riportano le immagini acquisite in loco unitamente all'accesso da via Braccini con immissione alla scala comune

L'unità resta connotata da pavimentazione interna ed impianto elettrico ma priva dei relativi allacci ed affetta da problemi di umidità da risalita unitamente allo spazio antistante, problematica, verosimilmente, presente per gli altri garage oggetto di valutazione.

Si è del parere che tale sub possa essere abbinato, in quanto garage, all'unità abitativa sub 11, formando un unico lotto, come indicato nei grafici ai sensi della L.122/89.

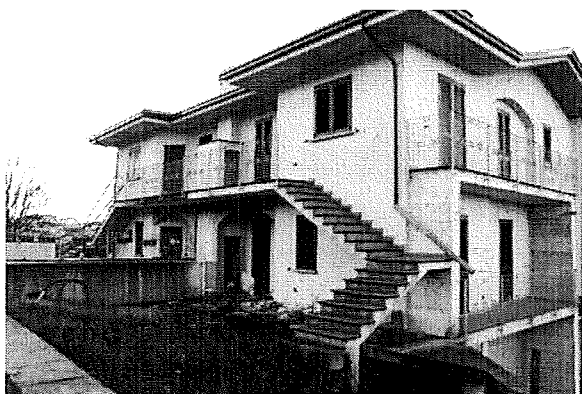
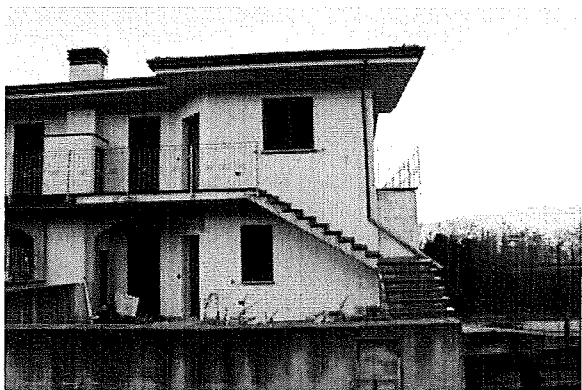
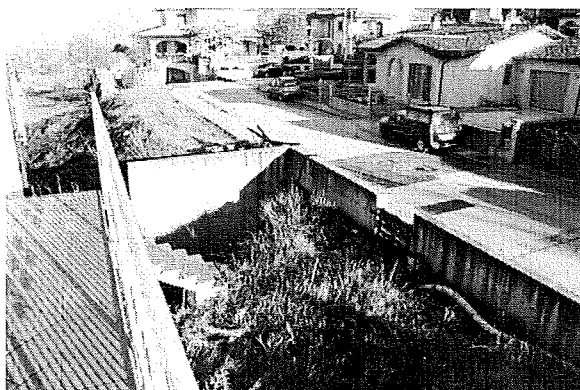
L'unità in analisi (piano primo), accessibile dalla Via Braccini, è tra quelle ispezionate e, pertanto, se ne riportano le immagini esterne ed interne effettuate durante l'accesso.

Va ancora evidenziato che risulta realizzato un vano tecnico (ballatoio antistante gli ingressi di sub 11 e 12) non riportato sui grafici autorizzati né sui catastali.

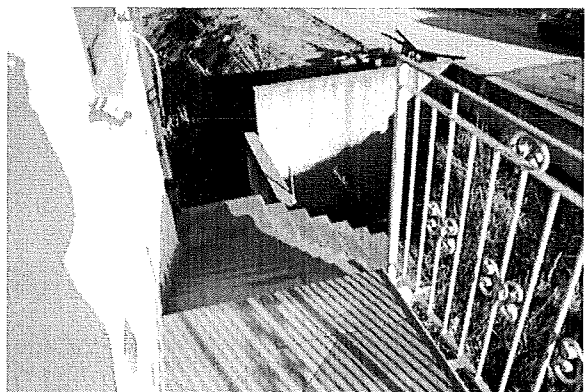
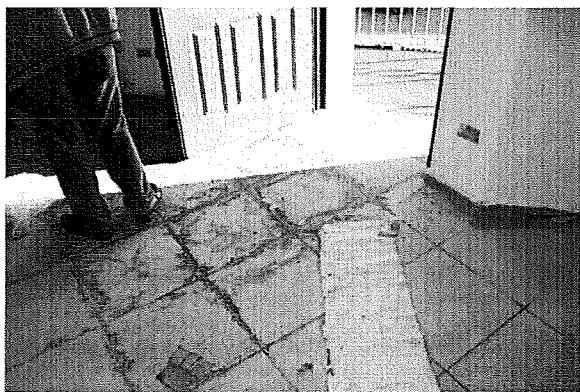
Le successive immagini rivelano che, allo stato, l'ingresso dell'unità è interessata da infiltrazioni provenienti da sotto la porta. Sul punto si ritiene che tale problematica sia superabile con la sistemazione (livellamento) della soglia d'ingresso e verifica dello stato delle murature laterali alla porta d'ingresso.

L'intero appartamento, pur non essendo utilizzato, presenta uno stato conservativo migliore di quello sottostante, fatta eccezione per le infiltrazioni in corrispondenza dell'ingresso.

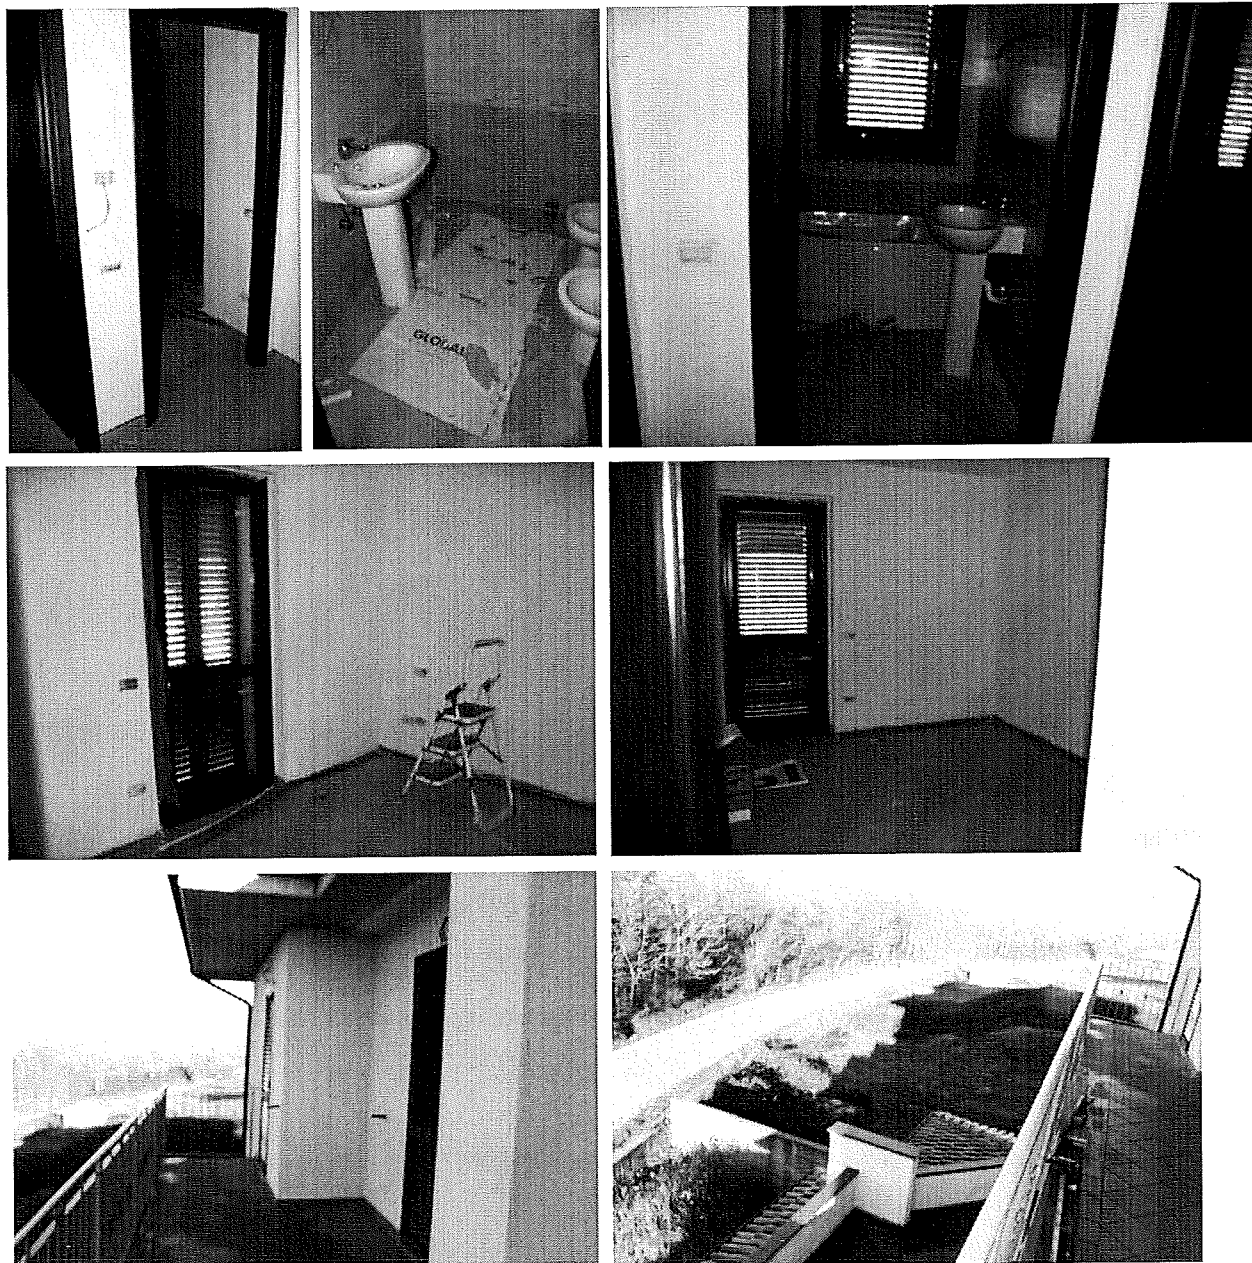
Gli interni ricalcano fedelmente il grado di finiture e materiali utilizzati per il sottostante sub 9.

La pavimentazione interna è del tipo in gres 40 x 40 e quella dei wc presenta fasce di decoro unitamente alla presenza di termoarredi e di corpi radianti riscaldanti.

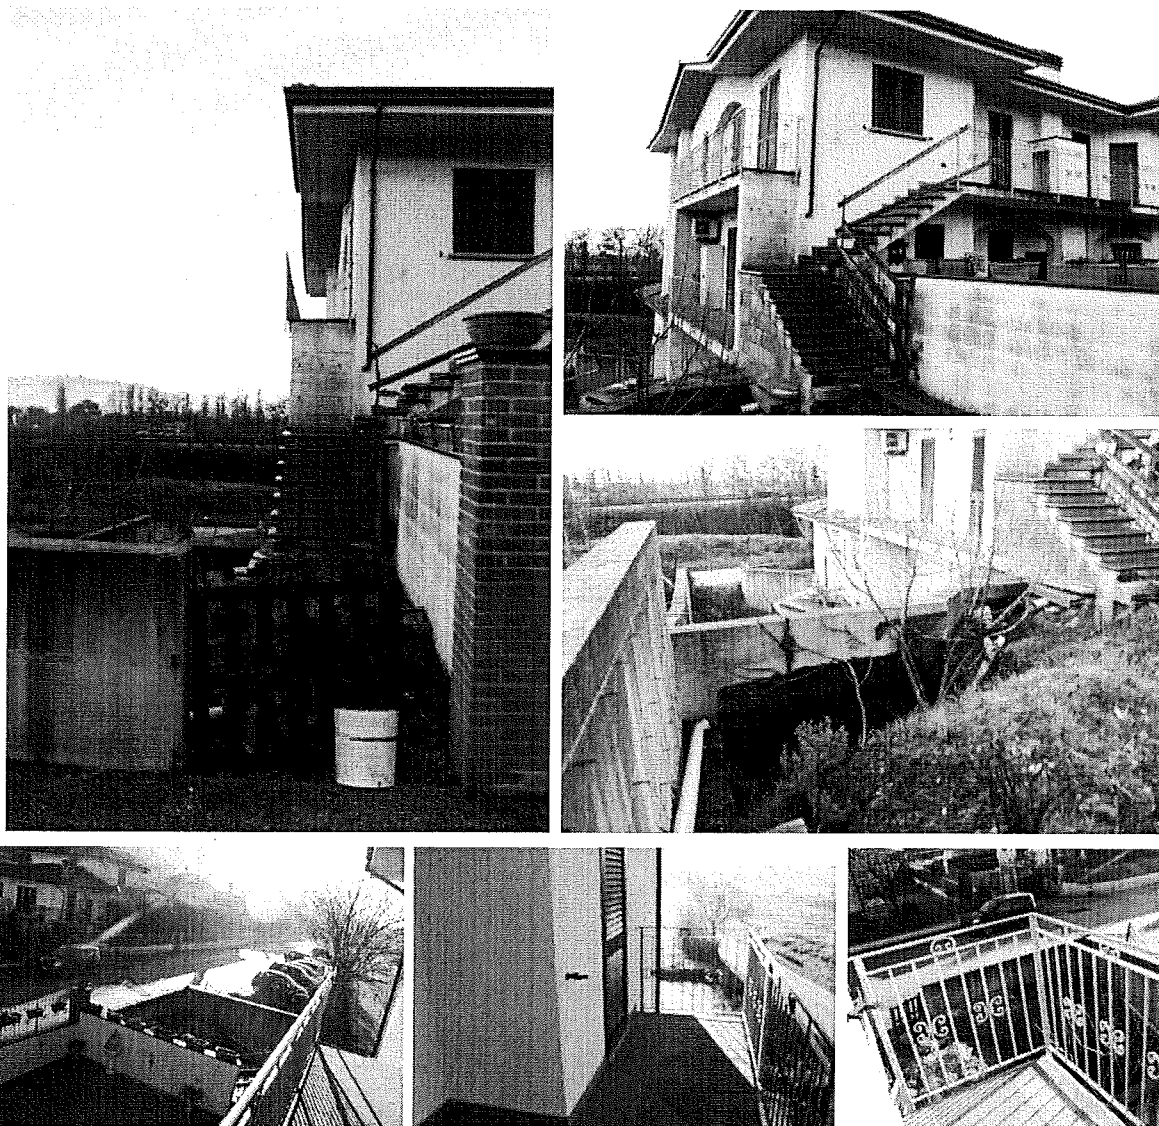
L'appartamento gode di resede al piano terra (non ultimata), quota via Braccini, dalla quale si raggiunge la scala a due rampe: si osservi che, rispetto al sub 11, risulta realizzata la divisione con la resede del sub 10 ma mancano i parapetti alla scala e quelli sulla strada privata.

Di seguito si riportano alcune immagini esterne dell'unità, confermando il medesimo grado di finiture degli interni e già riportate al paragrafo descrittivo del sub 11.

La pavimentazione esterna è in cotto e gli aggetti della copertura risultano in buono stato conservativo.

L'impianto elettrico è sostanzialmente ultimato rilevandosi in taluni punti la mancanza di placche.
