TRIBUNALE DI PAVIA

Procedura Esecutiva N° 362/2012

geom. Lino Fiori - TEL. 0385.79606

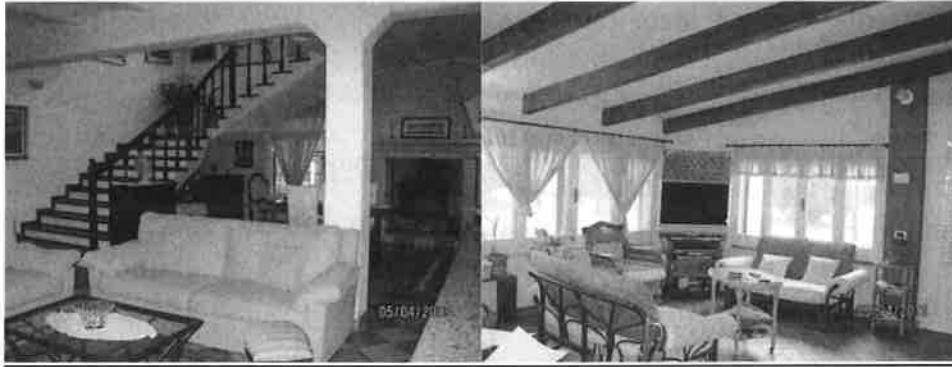
PIANO TERRA

L'abitazione, mappale 1217 sub 2 è costruita su tre piani, la zona giorno al piano terra è composta da un ampio soggiorno, una zona (ex. veranda) ad uso cucina-pranzo, ed un area di disimpegno con un bagno di servizio. All'interno del fabbricato è stata ricavata una struttura in cui è alloggiato un elevatore non omologato tipo "monta persone", che collega i piani fuori terra dell'edificio.

Soggiorno

Cucina -veranda

b) Il progetto di ristrutturazione dell'edificio, di cui alla C.E. 38/94, prevedeva la costruzione di un porticato aperto, al piano terra, sul fronte sud dell'edificio. In realtà questo porticato è stato chiuso e tamponato con muratura e serramenti, creando una zona ingresso ed il locale ora adibito a cucina-pranzo, inoltre, non è stata posata sulla copertura dello stesso manufatto la superficie vetrata prevista in progetto.

Con la formazione di questo nuovo locale sono preclusi i rapporti aero illuminanti del retrostante locale soggiorno.

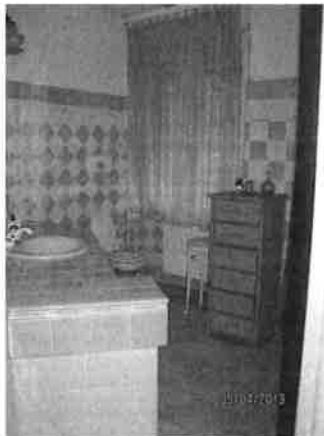
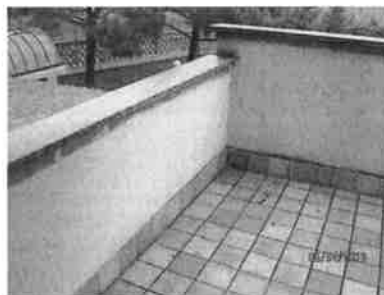
PIANO PRIMO

Al piano primo l'abitazione è composta da tre camere da letto, due bagni ed un ampio disimpegno con affaccio sulla zona giorno del piano terra .

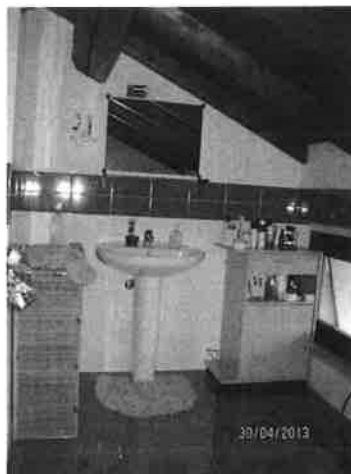
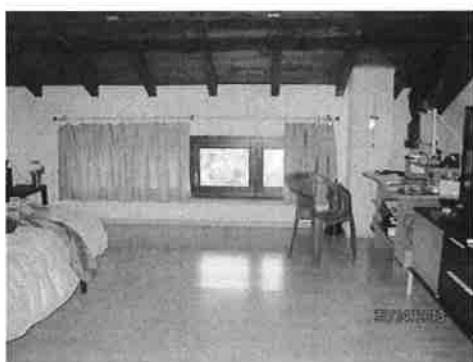
PIANO SECONDO

Il piano secondo,(mansarda) è arredato e utilizzato come abitazione, e locali di svago, suddiviso principalmente da pareti in cartongesso, ha pavimenti in laminato di legno ad eccezione del bagno in cui sono posati pavimenti e rivestimenti in ceramica. Il piano è riscaldato tramite split con pompa di calore, l'acqua calda sanitaria è prodotta da un piccolo boiler elettrico installato nel ripostiglio. L'altezza dei locali (ml 1,65 in gronda) non consente di trasformarli con destinazione residenziale.

P2 - mansarda –

c) All'ultimo piano, (mansarda) sono stati ricavati alcuni locali non rappresentati in progetto, mediante la formazione di nuovi tavolati in carton gesso e muratura.

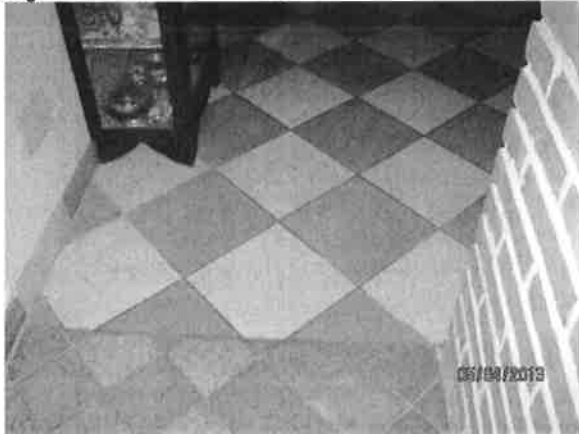
Altezza media dei locali ml. 2,80		
P. Secondo-	Sup. nette	Locale di sgombero	mq 16,95
		Locale di sgombero	mq 29,65
		Locale di sgombero	mq 30,50
		Bagno	mq 11,22
Cantina ex negozio e L.C.	Sup. nette	magazzino-negozio	mq 78,00
		Ripostiglio	mq 9,20
		Cantina loc. caldaia	mq 34,84
Struttura	Muratura portante e di spina in laterizio- pesante dello spessore di cm 50/60 . muratura locale caldaia interrato in blocchi di cls. Travi in c.a. solai con putrelle e volte ad arco in mattoni e/o tavelle in cotto, tetto con orditura in legno a vista ,gronde in legno lattoneria in rame,manto di copertura in coppi		
Tavolati interni	Tavolati in forati (spess. cm. 8) e muri di spina portanti.		
Intonaci	Intonaco interno al civile		
	Intonaco esterno al civile ,tinteggiato		
Pavimentazioni	I pavimenti nel soggiorno al piano terra sono in ceramica bicolore 30x30 di buona qualità, posa a scacchi, con fuga Nella veranda e nei servizi i pavimenti sono in ceramica di discreta qualità . Ai piani superiori i pavimenti delle camere sono in parquet tipo olivo con listelli posati a lisca di pesce. Nei bagni soni in ceramica di buona qualità con piastrelle bicolore posate a scacchi formanti decori di rivestimento.. In mansarda i pavimenti sono parte in ceramica 30x30 di buona qualità e parte in laminato. Terrazzi esterni in ceramica tipo gres antigelivo 15 x 15 Soglie e davanzali in serizzo .

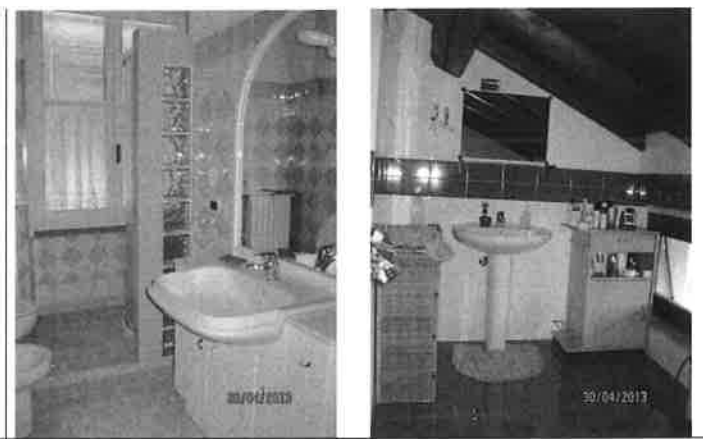
Rivestimenti	Cucina – pranzo- piastrelle in ceramica solo zona pensili.		
	Rivestimenti dei bagni con bordo e decori H = m.2,00 circa

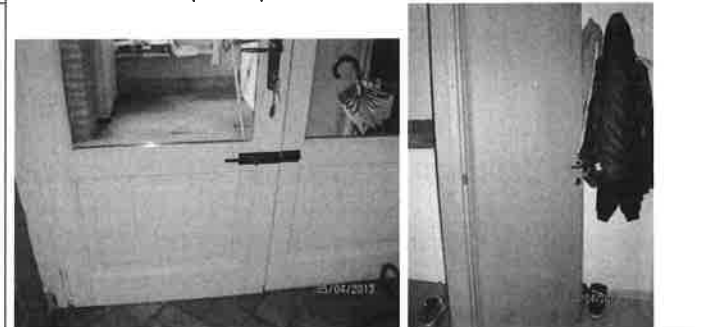
<p>Serramenti esterni</p>	<p>Porta di ingresso in legno laccato con vetri e portoncino per il soggiorno Finestre in legno laccato con doppio vetro, zanzariere e veneziane interne Al piano seminterrato i serramenti sono in ferro . Porte in legno tamburato, cieche, tinta mogano, serie commerciale di tipo economico, maniglie in ottone. Alcuni locali sono privi di porta.</p>
<p>Serramenti interni</p>
