Tribunale di Santa Maria Capua Vetere

PROCEDURA N. 159/2020 R.G.E.

CHIARIMENTI alla RELAZIONE TECNICA

LOTTO UNICO: Porzioni di fabbrica: **Alloggio (P3) con annesso deposito/terrazzo (P4)**, Comune di Castel Volturno (CE), via N. Paganini n.28 (già via Bologna), NCEU Fg. 49, P.IIa 214, sub 9/Alloggio, cat. A/2 e sub 10/Deposito, cat. C/2.

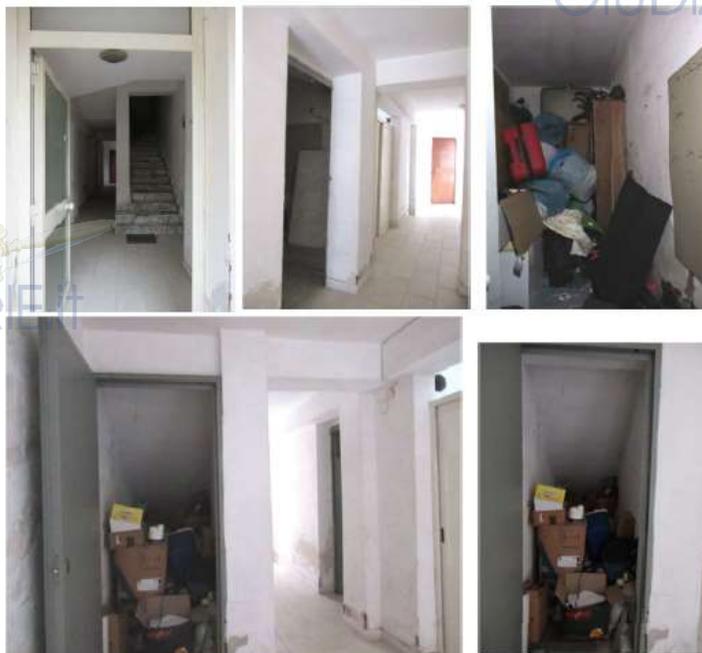
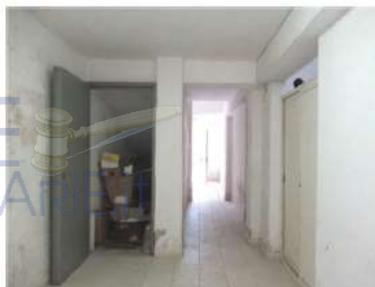
FOTO da 50 a 55 (2° accesso): Lotto Unico corrispondente ad un Alloggio (P3/sub 9) con annesso locale Deposito/Copertura con terrazzo di pertinenza esclusiva (P4/sub 10). Piano Terra: viste e particolari dei due vani adibiti a depositi nell'androne e nel sottoscala.

Per cui, per quanto sopra evidenziato è risultato opportuno dare luogo al **secondo accesso (02/12/2021), al fine di prendere visione di tali due vani ubicati nell'androne e nel sottoscala** (nonché per ulteriori operazioni di controllo inerenti alla manutenzione dei cespiti oggetto di stima). In tale sede, unitamente alla custode giudiziaria, la scrivente ha anche potuto riscontrare che **i due vani erano nell'esclusivo possesso del debitore, come del resto dichiarato nel Verbale di 2° Accesso [All.1a/bis]**. Infatti, il debitore ha prontamente consentito l'ispezione e l'attuazione delle necessarie operazioni peritali di rilievo fotografico e metrico dei vani, i cui risultati sono riscontrabili nella planimetria di rilievo [Tav.1] e nella documentazione fotografica, entrambe redatte dalla scrivente e già allegate all'elaborato peritale definitivo. In quest'ultimo, peraltro, è anche precisato **che per regolarizzare la situazione catastale, risulterebbe opportuno presentare un aggiornamento della planimetria tramite pratica DOCFA, per la quale è stato ipotizzato un costo presunto pari circa ad euro 600,00** presso l'ufficio competente, Agenzia del Territorio/servizi catastali.
