**TRIBUNALE ORDINARIO DI FOGGIA
ESECUZIONI IMMOBILIARI**

RELAZIONE TECNICA DI STIMA

Procedimento di Esecuzione Immobiliare

n. 130/2018 R.G.Es.

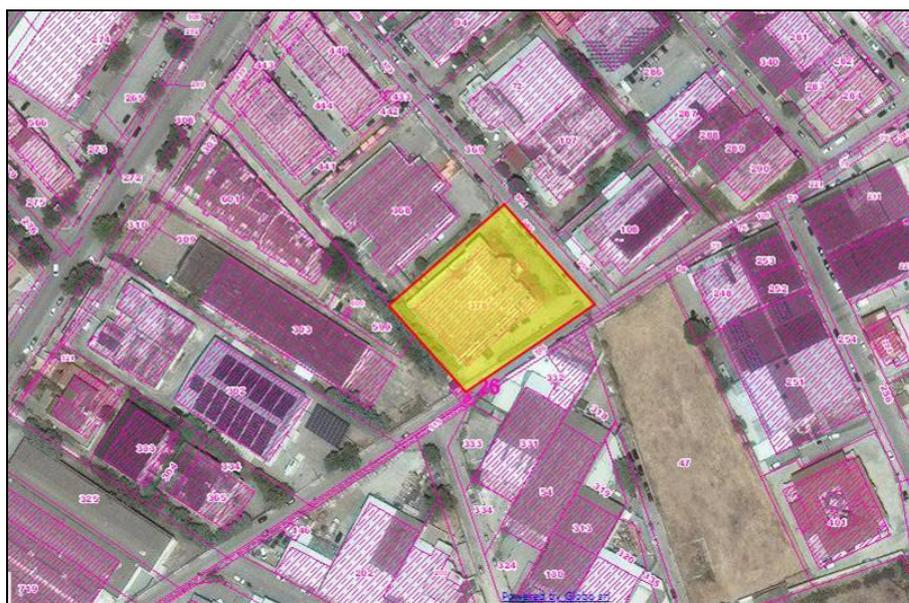
Figura 3. Sovrapposizione del foglio di mappa catastale n° 75 sulla fotografia aeroplanimetrica con indicazione del fabbricato in cui è inserito il BENE E (particella 378).

capannone di 2 piani fuori terra adibito in parte ad attività commerciale e in parte a laboratorio artigianale e da una palazzina di tre piani fuori terra e un piano sottostrada ad uso ufficio e servizi per il personale, nonché da una attigua struttura coperta oggi in disuso e da annessa area esterna pertinenziale recintata e sistemata con aiuole, ubicato nell'abitato di Foggia in zona Villaggio Artigiani alla via Di Salsola s.n.c. (già n° 5 e n° 7), e confinante nel suo insieme con altre unità immobiliari di proprietà altrui, con piazzale di pertinenza del BENE D) di cui sopra, con via Di Salsola e traversa di via Di Salsola con cui forma angolo, salvo altri e migliori confini (vd. figura n° 3, e allegati n° 17 e n° 19).

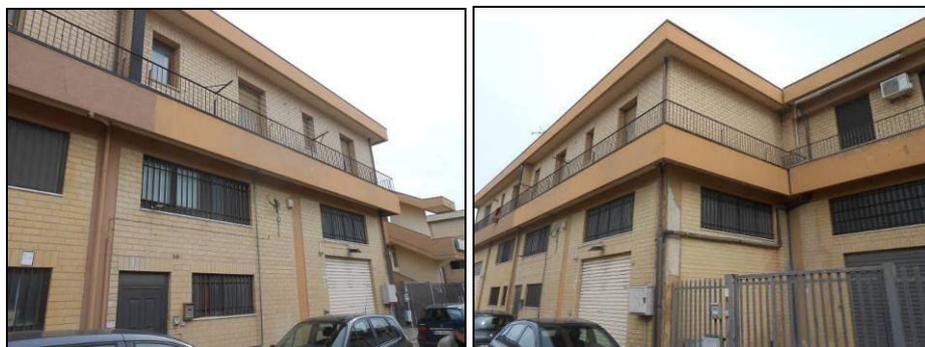
Il suddetto stabile ha forma in pianta di tipo trapezoidale ed è composto da un pianterreno e solo parzialmente da un primo piano. Esso ha struttura portante costituita da intelaiatura in cemento armato e da solai interpiani realizzati in latero-cemento. La copertura è piana. I muri di tompagno e i tramezzi interni sono in muratura.

Il corpo di fabbrica risulta suddiviso complessivamente in 3 unità immobiliari ad uso abitativo poste al piano superiore e riceventi accesso indipendente dai civici 145 e 149 di via Di Salsola e dal civico 6 di via D'Arignano, nonché da 8 unità immobiliari a pianterreno adibite prevalentemente ad attività artigianali e commerciali e riceventi accessi indipendenti e autonomi da più civici delle predette strade pubbliche. Le facciate del fabbricato sono realizzate con mattoni faccia a vista ad eccezione delle fasce interpiano e dei pilastri che risultano intonacati e pitturati. Il parapetto dei balconi è realizzato in cemento intonacato e pitturato con sovrastante ringhiera in metallo verniciato. Lo stato di conservazione e di manutenzione generale dello stabile è buono (vd. figura n° 4).

Figura n° 4. Fotografie del fabbricato sito in via Di Salsola n° 149 e n° 149/A.

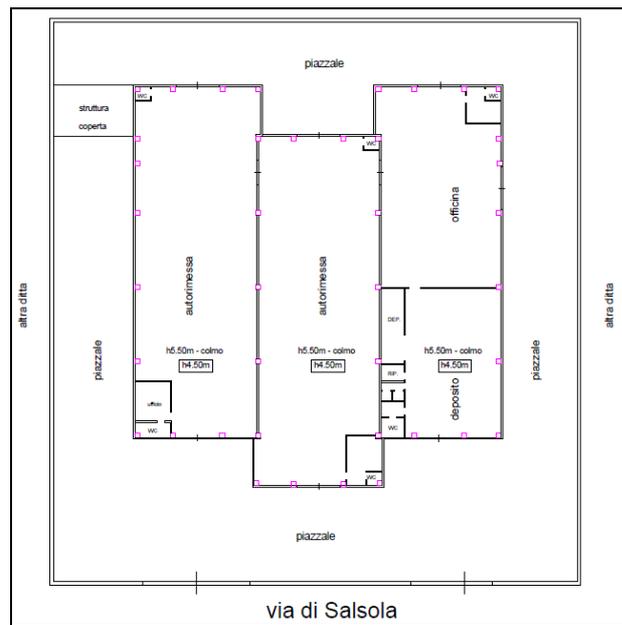
Il corpo di fabbrica realizzato negli anni '90, e oggetto di successivi interventi edili e impiantistici, risulta edificato con struttura portante verticale e orizzontale costituita da elementi prefabbricati in cemento armato precompresso. La copertura è realizzata con tegoli nervati prefabbricati in c.a. a doppia pendenza e appoggiati su travi. Le chiusure perimetrali esterne sono realizzate con pannelli prefabbricati di cemento armato rifiniti esternamente con graniglie di marmo. I pannelli esterni di tamponamento sono finestrati per l'intera lunghezza con infissi realizzati con telai in metallo e inserti in vetro singolo o pannelli in policarbonato. Internamente i corpi finestrati sono dotati di inferriata metallica antintrusione. L'intero capannone risulta suddiviso complessivamente in 3 campate principali parallele riceventi tutte accesso diretto dal piazzale di pertinenza e comunicanti tra di loro a mezzo di due vani porta realizzati nelle tramezzature che delimitano le campate. I portoni di accesso sono in metallo verniciato, carrabili e del tipo scorrevole (vd. figura n° 6). Per garantire l'illuminazione naturale alla campata centrale del capannone i relativi tegoli prefabbricati di copertura sono dotati di lucernari con inserti in policarbonato. Lungo il perimetro del capannone è presente un marciapiede largo circa 1 metro (vd. figura n° 6).

Figura n° 5. Planimetria generale del capannone e del relativo piazzale sito in Foggia alla via Di Salsola s.n.c..

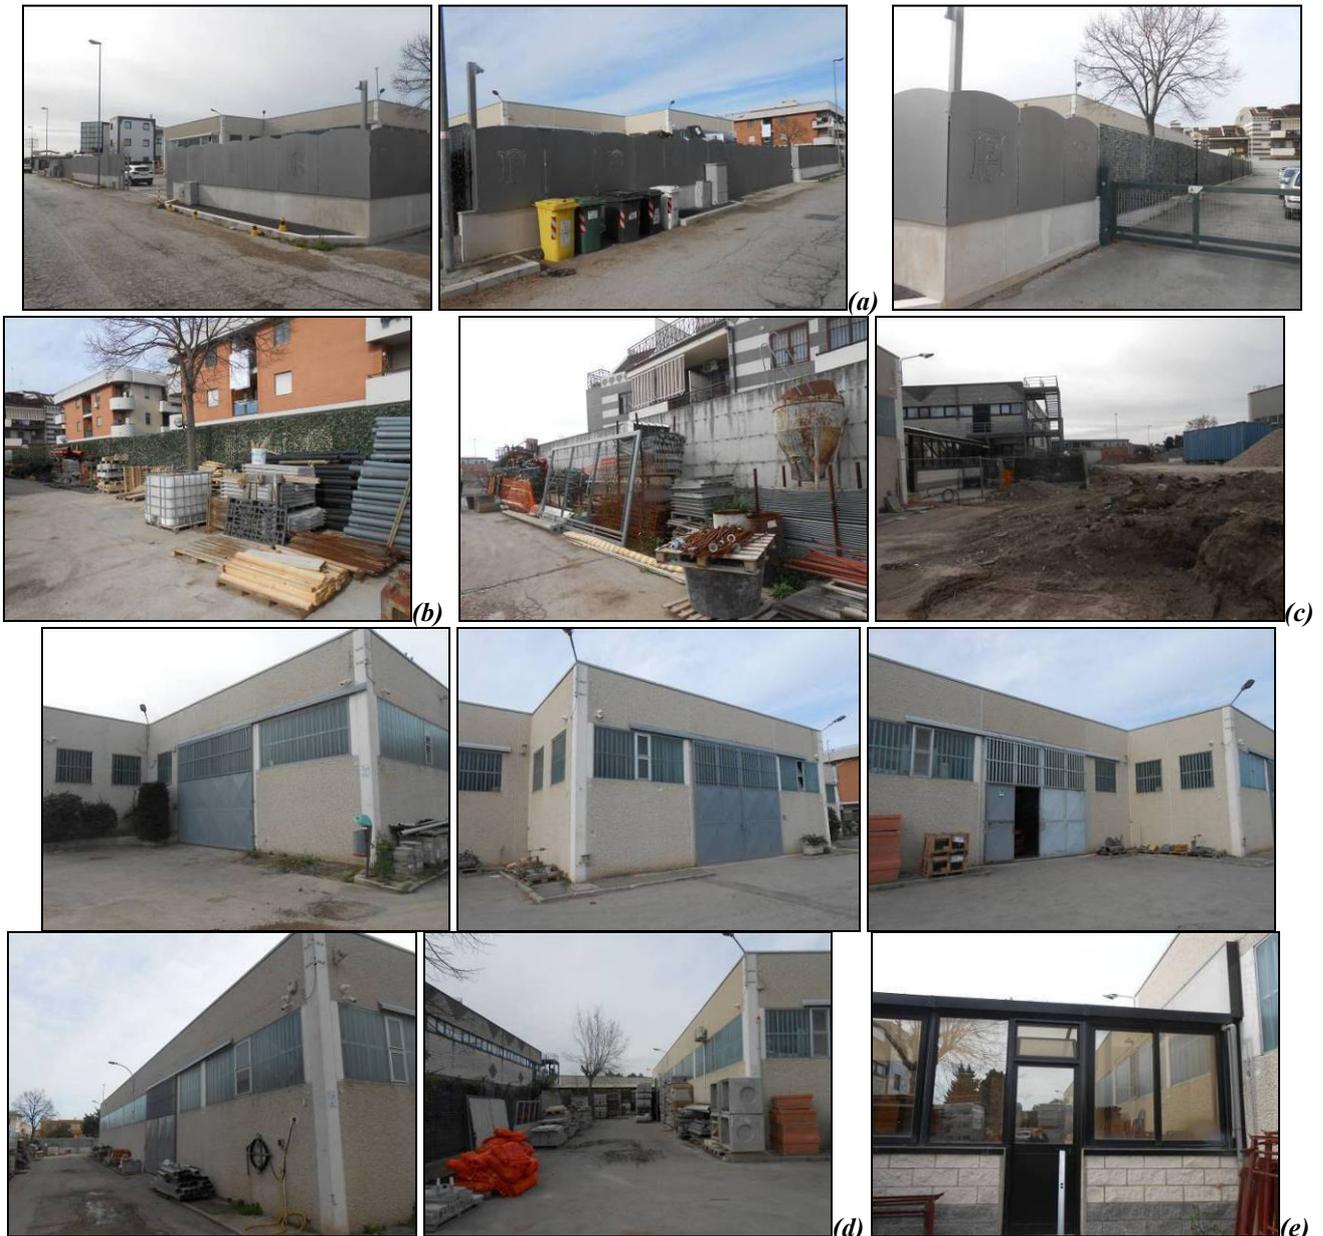
Il piazzale è completamente asfaltato. Esso risulta delimitato da una recinzione realizzata con un muro in cemento armato a tutt'altezza nel tratto posteriore, con muretto in cemento armato sormontato da pannelli grigliati in acciaio zincato tipo orso grill sui lati longitudinali e con muretto in cemento armato sormontato da pannelli metallici verniciati sul lato fronte strada. Si precisa che in sede di sopralluogo è stato riscontrato che una porzione lunga circa 21 m del muro in cemento armato della recinzione posteriore risulta totalmente demolita e rimossa, e che in tale zona sono in corso lavori edili volti a creare un varco di comunicazione e di passaggio con le aree esterne di pertinenza del complesso edilizio confinante di proprietà altrui.

L'accesso dalla via pubblica al piazzale di pertinenza avviene tramite due cancelli metallici carrabili con automatismi per l'apertura e chiusura. Il piazzale è dotato di corpi illuminanti e di telecamere di video sorveglianza a circuito chiuso e allarme (vd. figura n° 6). Sul piazzale insiste una struttura chiusa a semplice elevazione realizzata in acciaio zincato con volta a botte in policarbonato, poggiante su uno zoccolo in muratura dell'altezza di 1,1 m eOMPagnata con telai metallici e inserti in vetro a formare infissi continui, che in origine era utilizzata come corridoio di collegamento e passaggio tra il capannone in parola e quello ubicato nella proprietà attigua anch'essa di

proprietà della ditta esecutata e costituente il BENE E di cui appresso. Detta struttura, non più utilizzata, occupa in pianta una superficie di circa 41 mq. Nel piazzale è presente un lavandino con rubinetto e scarico idrico (vd. figura n° 6).

Lo stato di conservazione e di manutenzione generale del capannone e del relativo piazzale è buono (vd. figura n° 6).

Figura n° 6. Fotografie del capannone industriale e del relativo piazzale: recinzione e cancelli di accesso sul fronte strada (a); recinzione dei lati longitudinali (b); recinzione posteriore e tratto di muro demolito (c); facciate del capannone e piazzale asfaltato (d); struttura coperta in disuso (e).

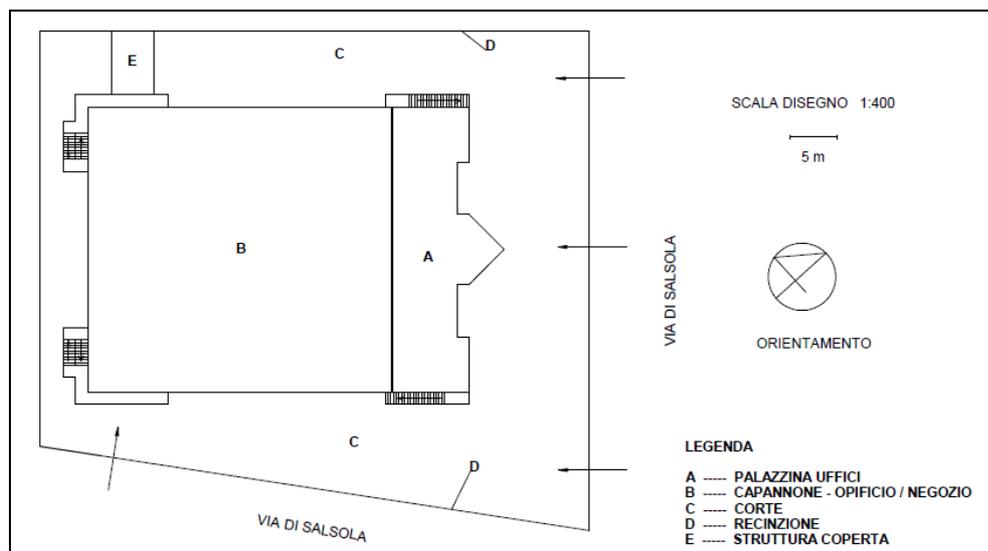
In figura n° 7 e nell'allegato n° 21 viene riportata in scala la planimetria generale del complesso edilizio con l'indicazione di tutti i manufatti di cui è costituito, la rispettiva posizione e l'estensione in pianta.

Figura n° 7. Planimetria generale dell'opificio per attività produttive e commerciali sito in Foggia alla via Di Salsola s.n.c. (già n° 5 e n° 7).

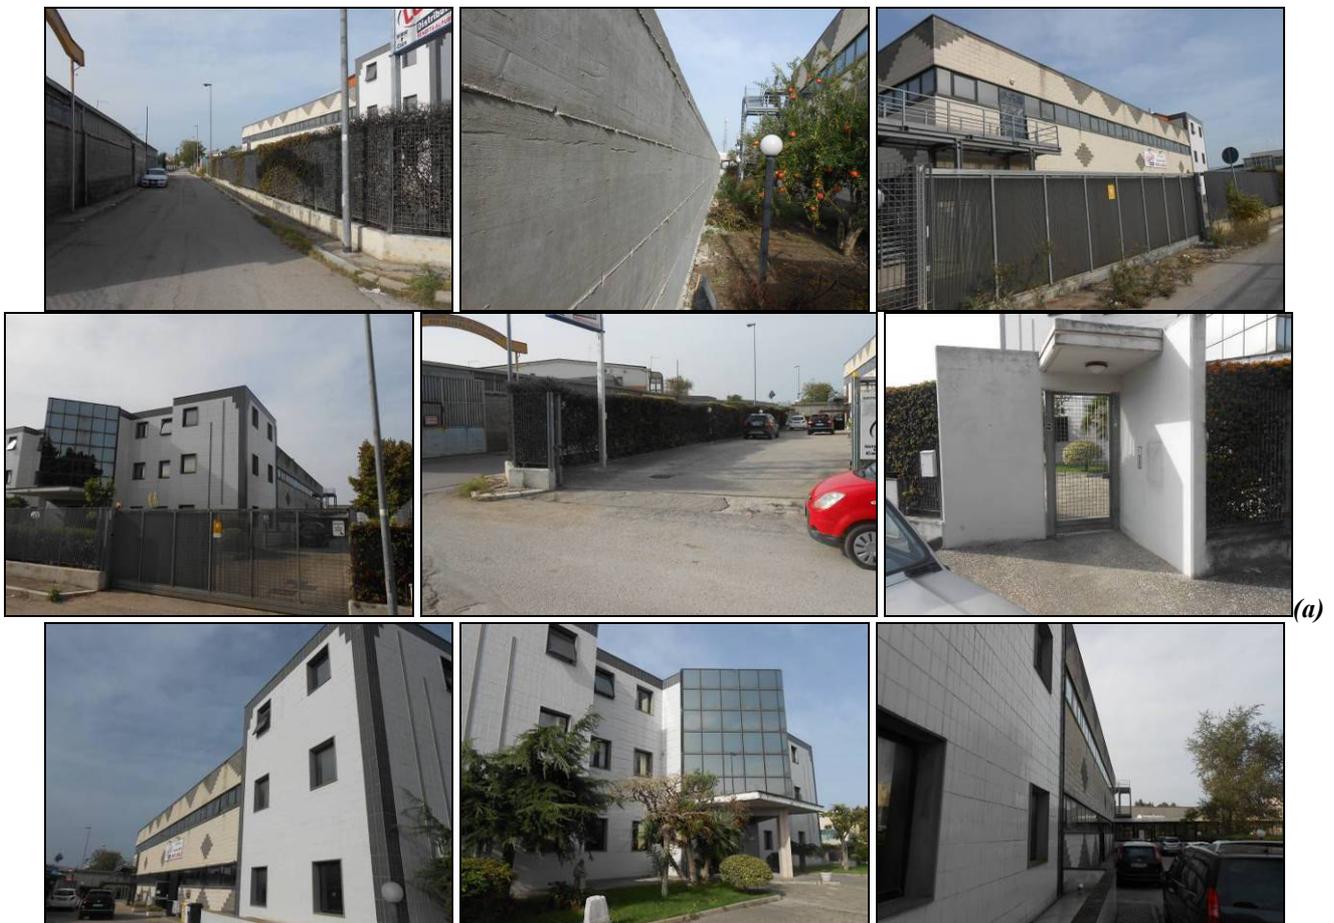
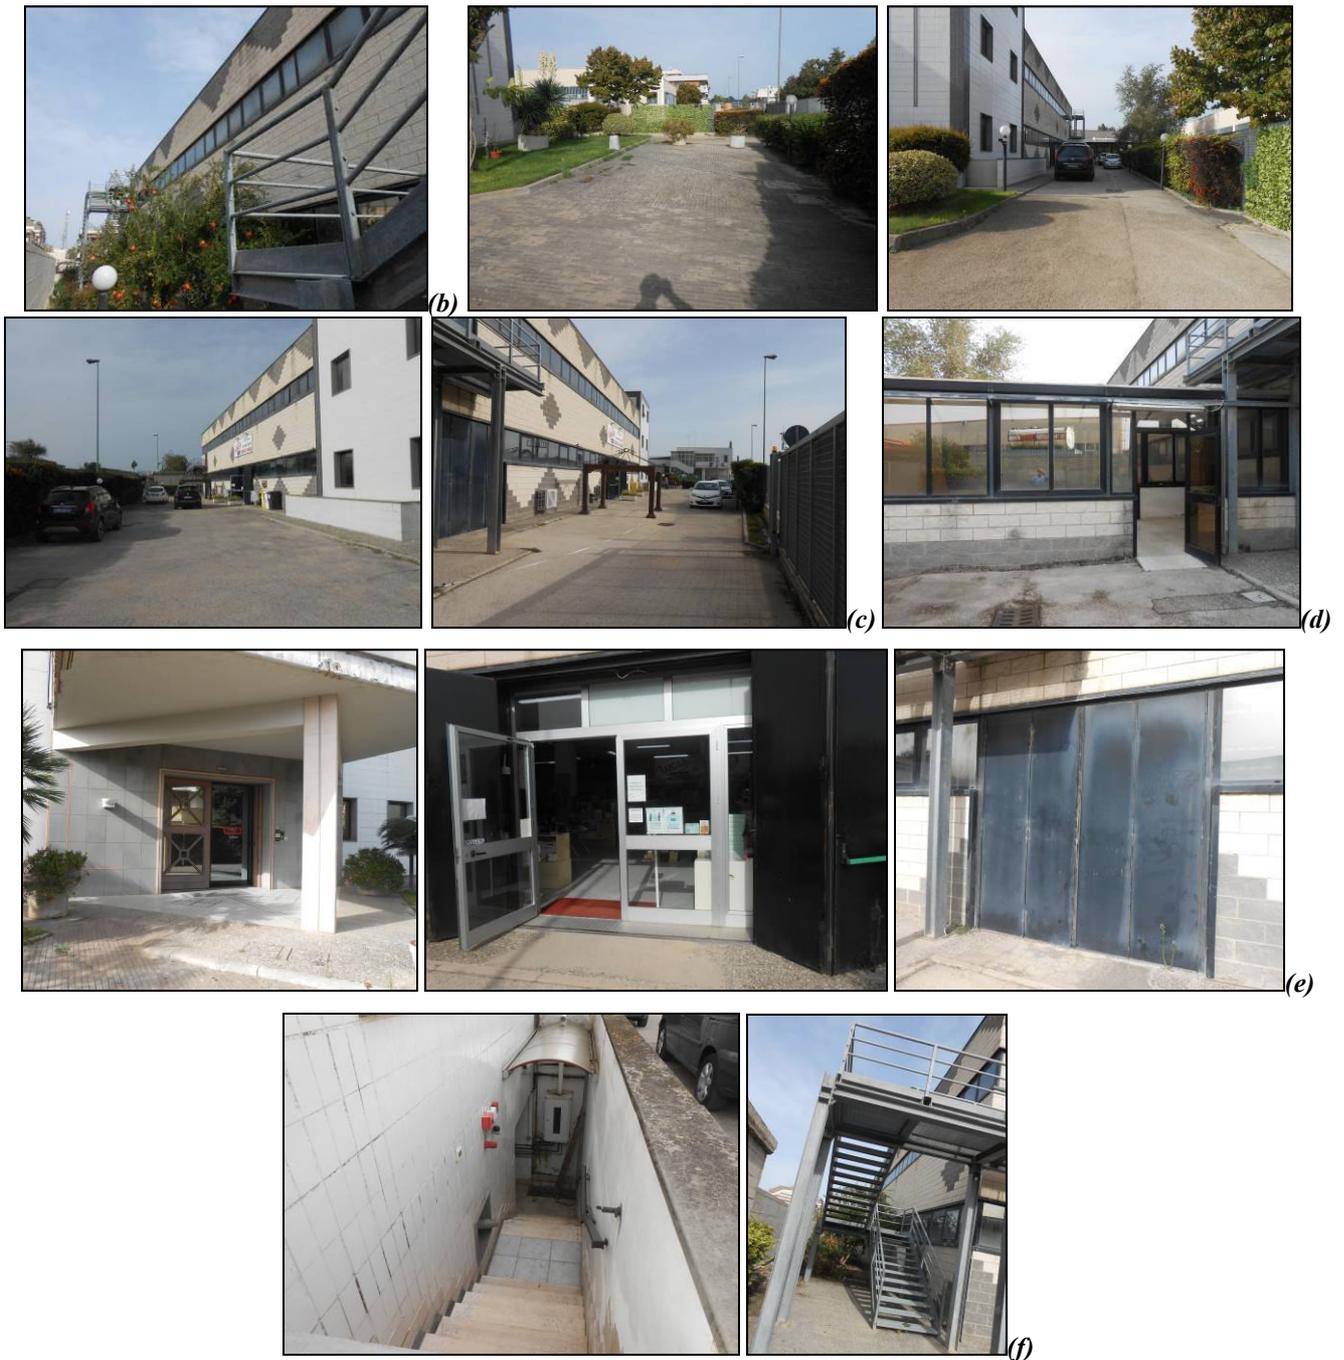
I corpi di fabbrica che costituiscono l'opificio furono realizzati nel 1992-95 e ristrutturati/ampliati nel 2000. Essi hanno forma in pianta di tipo rettangolare e si sviluppano in aderenza con interposto un giunto tecnico di 15 cm. La loro struttura portante è realizzata con intelaiatura in cemento armato su fondazioni continue a travi rovesce e solai di interpiano in latero-cemento. Le pareti di tamponatura sono realizzate in muratura e pannelli in calcestruzzo. Le tramezzature interne sono in laterizio, la copertura è piana praticabile. Il capannone è adibito ad attività commerciale e a laboratorio artigianale al pianoterra, mentre è destinato ad attività artigianale al primo piano. Esso è

servito da due scale esterne di emergenza in metallo zincato e da un montacarichi interno a due fermate. Le pareti di tamponamento risultano finestrate per l'intera lunghezza con infissi realizzati con telai di alluminio sia a livello del pianoterra che al primo piano. Le facciate risultano in calcestruzzo faccia a vista. L'accesso al pianoterra avviene direttamente dalla corte esterna tramite 4 portoni in metallo. Anche al primo piano si accede tramite due portoni di metallo con presa dai pianerottoli delle due scale esterne (vd. figura n° 8).

La palazzina uffici riceve accesso al pianoterra direttamente dalla corte esterna tramite un portone con telaio metallico e inserti in vetro e successiva porta scorrevole in alluminio e vetro. Mentre al piano sottostrada si accede tramite due scale esterne e portoncini in ferro. Le facciate del fabbricato sono rivestite di mattonelle di ceramica tranne nella porzione centrale del prospetto principale che è invece rivestita con pannelli di vetro su telaio metallico. Tutti gli infissi esterni sono realizzati con telai in alluminio anticorrosione e inserti in vetro doppio (vd. figura n° 8).

L'area esterna di pertinenza risulta ben illuminata con lampioni e faretto ed è completamente delimitata da una recinzione realizzata per tre lati con un muretto in cemento armato e sovrastanti pannelli grigliati in acciaio zincato tipo Orsogrill, mentre sul lato posteriore, ovvero sul confine posto a Sud-Ovest, la recinzione è costituita da un muro di cemento armato alto circa 2,5 m. La corte è prevalentemente asfaltata a meno della zona su cui prospetta la facciata principale della palazzina uffici che invece risulta pavimentata. Essa inoltre risulta adeguatamente provvista di sistema di raccolta e scarico delle acque di prima pioggia. L'accesso dalla via pubblica avviene tramite 3 cancelli metallici carrabili dotati di automatismi per l'apertura e chiusura oppure attraverso un cancello metallico pedonale (vd. figura n° 8). La corte esterna dell'opificio è dotata di alcune aree 'verdi', infatti oltre alle siepi di pungitopo che delimitano l'intero compendio, costeggiando la recinzione, sono presenti anche due aree adibite a giardino, la prima con prato all'inglese e alcuni alberi e piante ornamentali è posta nella zona prospiciente la facciata principale della palazzina uffici, e la seconda dotata di alberi da frutto è posta sul lato posteriore del capannone. La corte è dotata di impianto di video sorveglianza a circuito chiuso

e di allarme, oltre all'impianto idrico e di irrigazione delle aiuole (vd. figura n° 8). Sulla corte insiste una struttura chiusa a semplice elevazione realizzata in acciaio zincato con volta a botte in policarbonato, poggiante su uno zoccolo in muratura dell'altezza di 1,1 m e tompagnata con telai metallici e inserti in vetro a formare infissi continui, che in origine era utilizzata come corridoio di collegamento e passaggio tra il capannone in parola e quello ubicato nella proprietà attigua anch'essa di proprietà della ditta esecutata e costituente il BENE D di cui sopra. Detta struttura, non più utilizzata, occupa in pianta una superficie di circa 36 mq.

Lo stato di conservazione e di manutenzione generale dell'opificio è molto buono (vd. figura n° 8).

Figura n° 8. Fotografie dell'opificio per attività produttive e commerciali sito in Foggia alla via Di Salsola s.n.c. (già n° 5 e n° 7): recinzione perimetrale e cancelli di accesso (a); facciate principali dei fabbricati (b); corte esterna (c); struttura coperta in disuso (d); ingressi al pianterreno della palazzina uffici e del capannone (e); scale esterne (f).

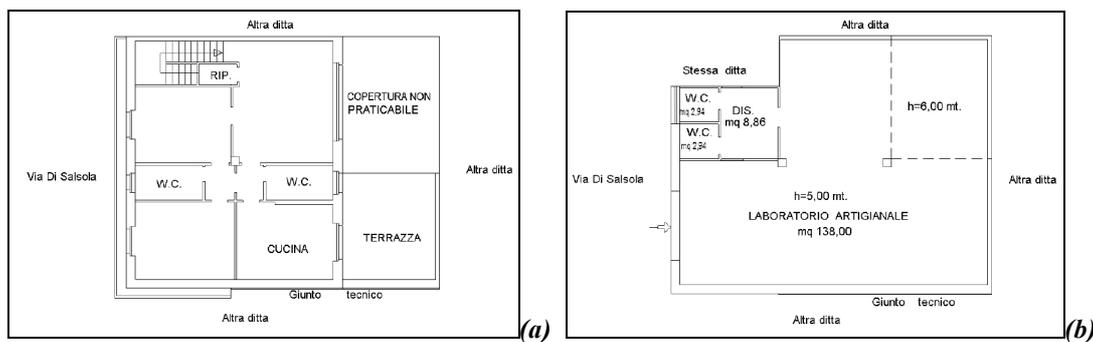
Figura n° 9. Planimetrie catastali degli immobili ubicati in via Di Salsola n° 149 e n° 149/A: abitazione in primo piano (a); locale a pianterreno (b).

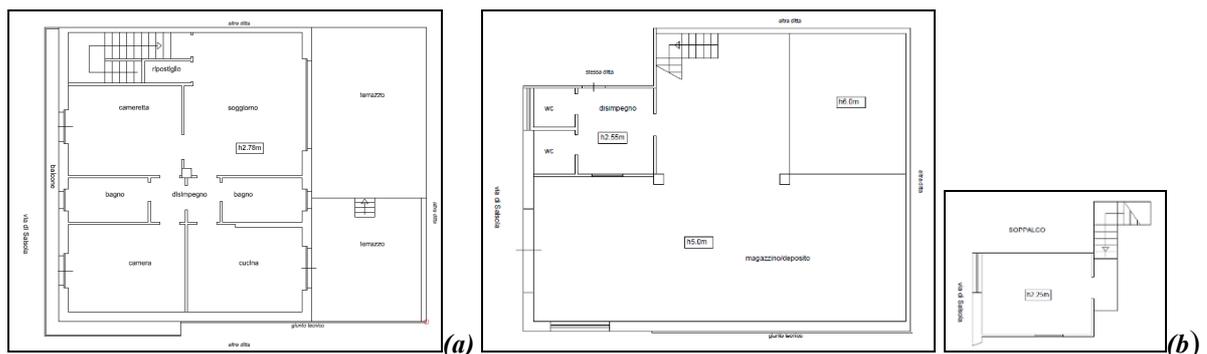
compone nel suo insieme di soggiorno, cucina, disimpegno, ripostiglio, due bagni, due camere da letto, un balcone e un terrazzo a livello, nonché di sottostante locale a pianterreno adibito a laboratorio artigianale (attualmente usato come magazzino), ricevente accesso indipendente e diretto dal civico 149/A della predetta strada pubblica e comunicante con il vano scala che conduce al piano superiore, composto di un ampio vano con disimpegno e servizi igienici e un piccolo soppalco. Dal confronto delle planimetrie degli immobili rilevate in sede di sopralluogo e riprodotte in scala negli allegati n° 22 e n° 23 con quelle di progetto e catastali (vd. allegati n° 12 e n° 31) emerge che il locale a pianterreno possiede un soppalco con relativa scala metallica di accesso non riportati nelle planimetrie originali di progetto (vd. figure n° 9 e n° 10).

Figura n° 10. Planimetrie attuali degli immobili ubicati in via Di Salsola n° 149 e n° 149/A: abitazione in primo piano (a); locale a pianterreno (b).

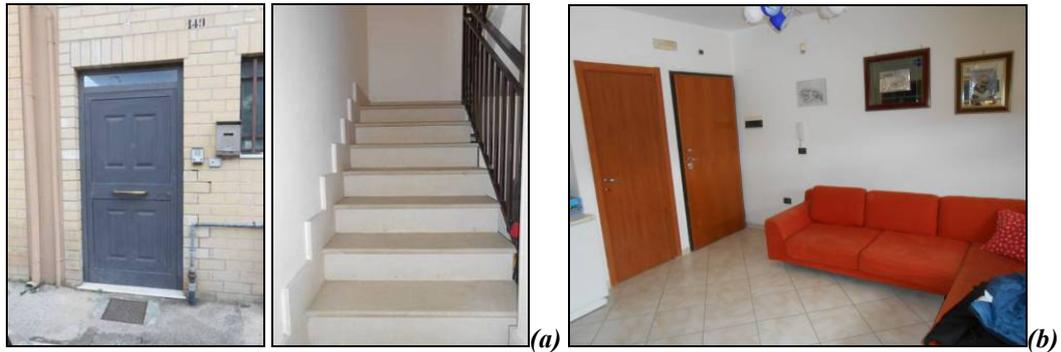
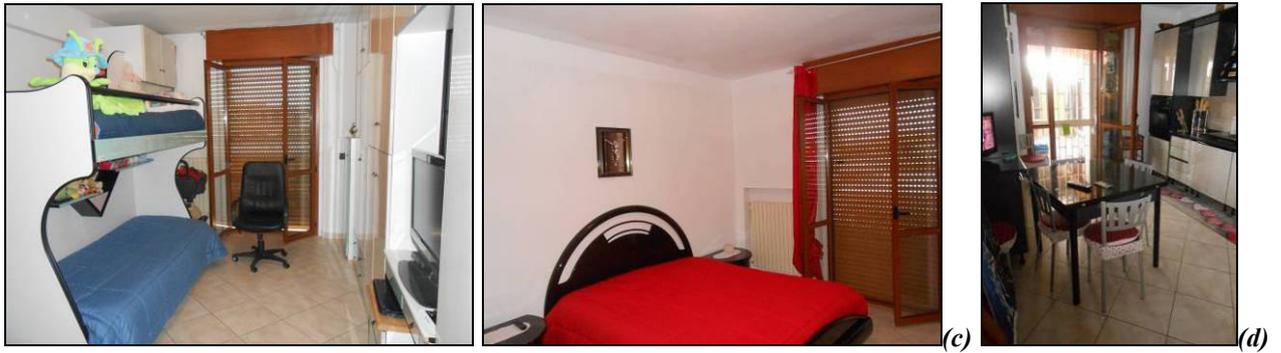
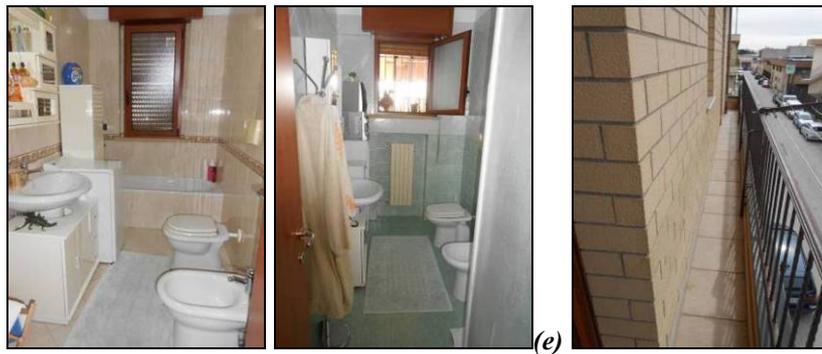
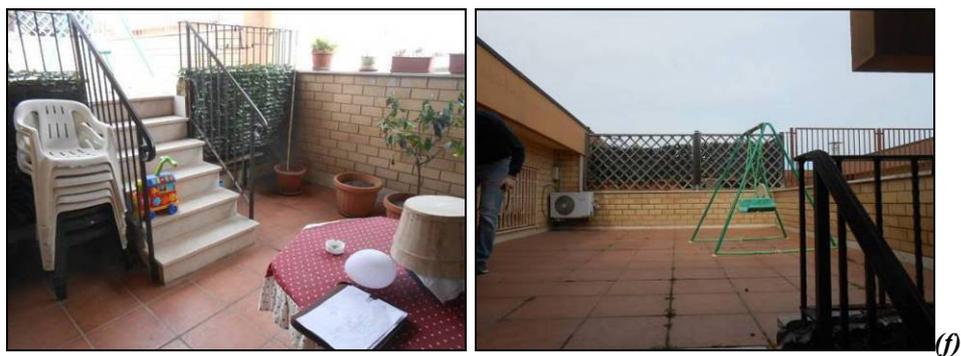
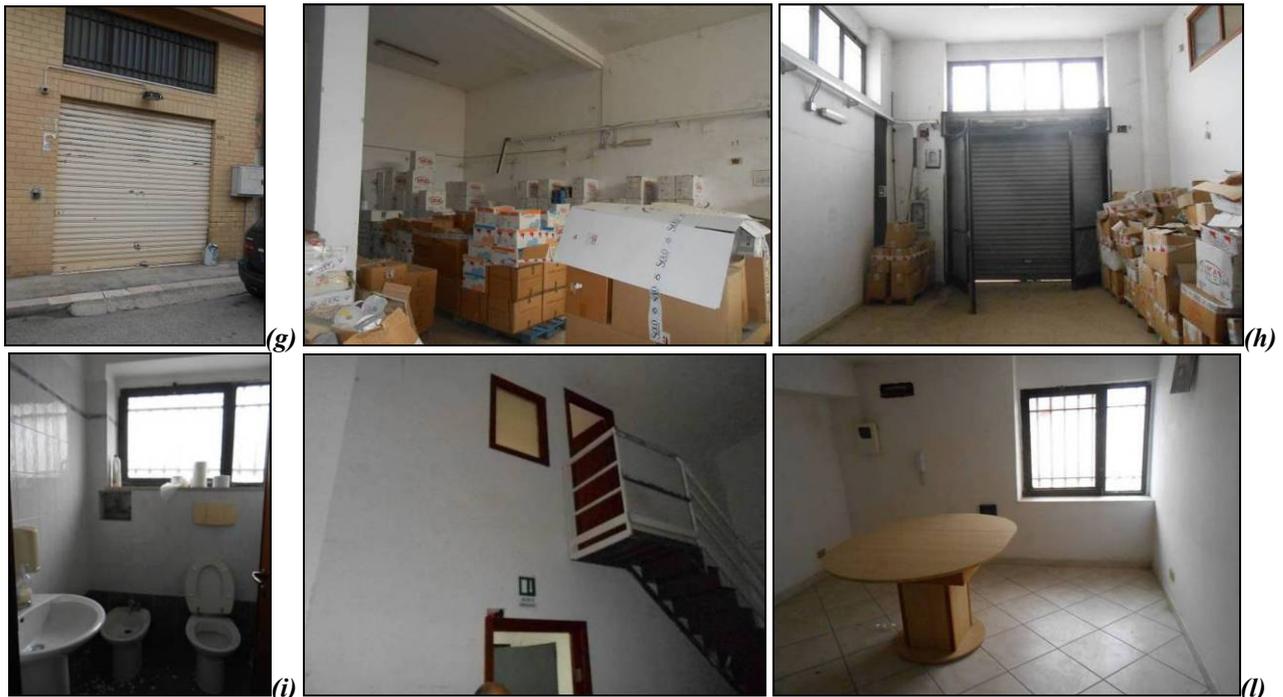
L'appartamento è dotato di impianto di riscaldamento autonomo con caldaia a metano e termosifoni in ghisa, di impianto idrico/fognante ed elettrico. Questi ultimi sono in comune con il locale a piano terra. L'immobile posto al piano superiore possiede anche l'impianto citofonico, l'antenna per la televisione, due condizionatori con split a parete e l'impianto di illuminazione di

emergenza. L'impianto elettrico dell'appartamento è a norma mentre quello del laboratorio non lo è. L'impianto di allarme del laboratorio non è funzionante.

Complessivamente le rifiniture dei cespiti sono di livello medio. Materiali, rivestimenti, sanitari e infissi sono di qualità e grado economici. Lo stato di conservazione e manutenzione generale degli immobili è buono (vd. figura n° 11

Figura n° 11. Fotografie degli immobili siti alla via Di Salsola n° 149 e n° 149/A: portoncino e scalinata di accesso dell'appartamento (a); soggiorno (b); camere (c); cucina (d); bagni (e); balcone e terrazzo (f); serranda di accesso al pianterreno (g); laboratorio (h); bagno (i); scala metallica e soppalco (l).

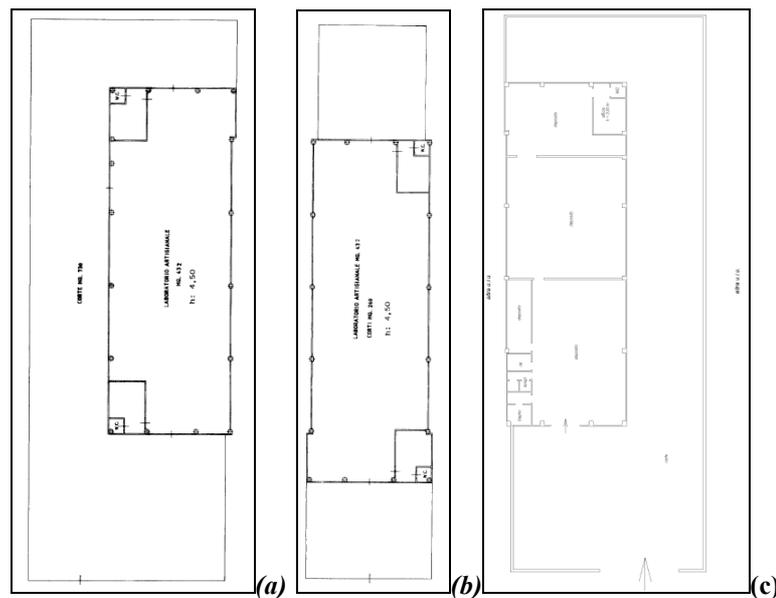
Figura n° 12. Planimetrie catastali delle 3 campate del capannone: particella 368 subalterno 1 (a); particella 368 subalterno 2 (b); particella 368 subalterno 5 (c).

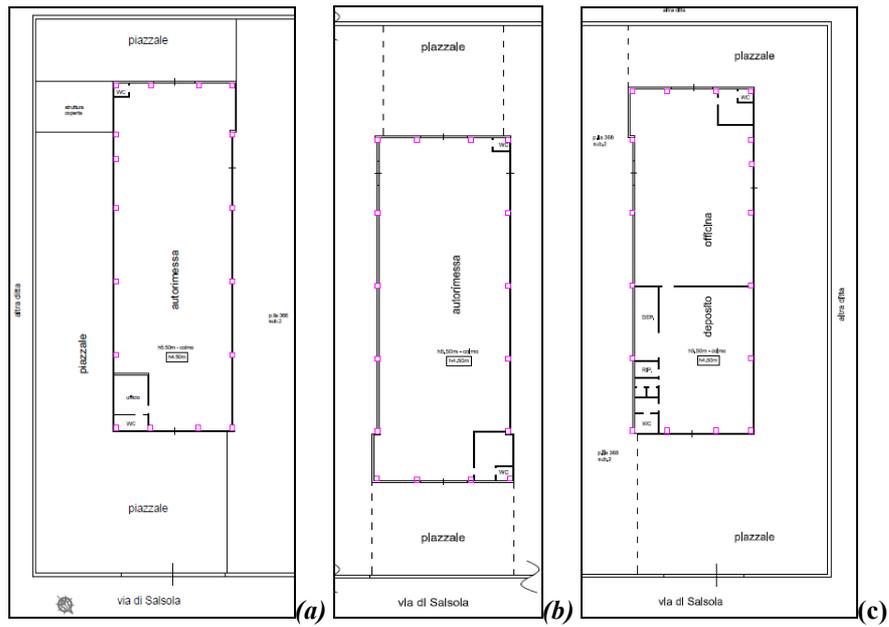
Figura n° 13. Planimetrie attuali delle 3 campate del capannone: particella 368 subalterno 1 (a); particella 368 subalterno 2 (b); particella 368 subalterno 5 (c).

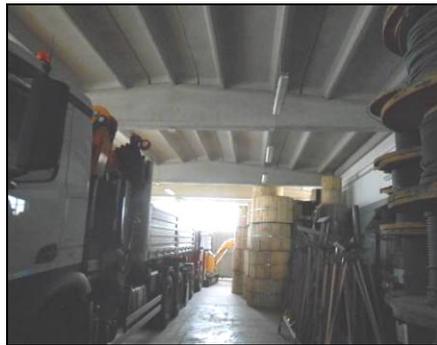
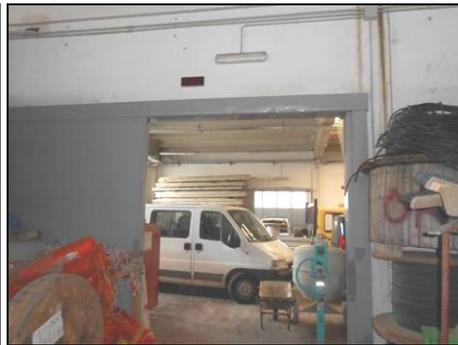
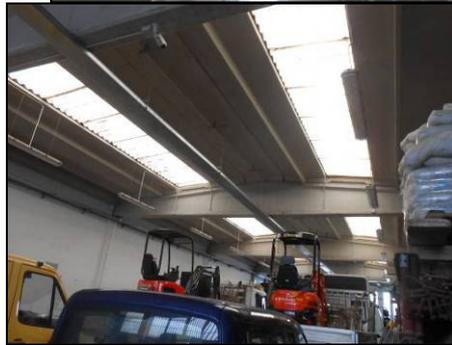
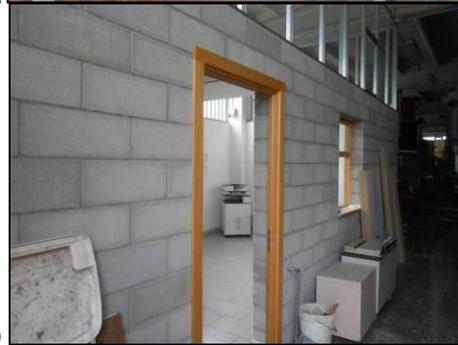
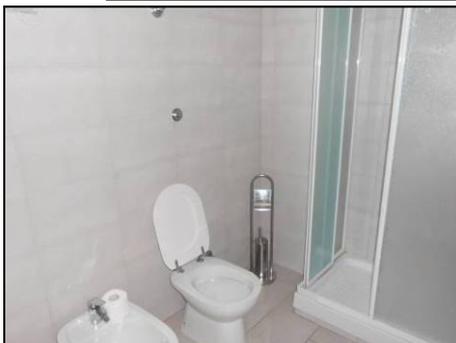
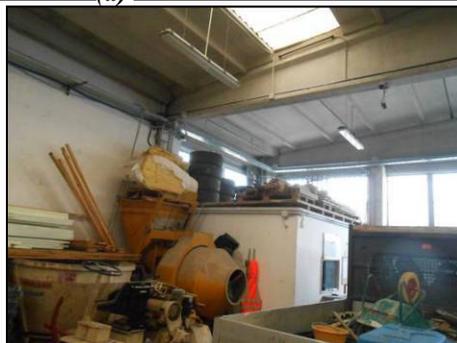
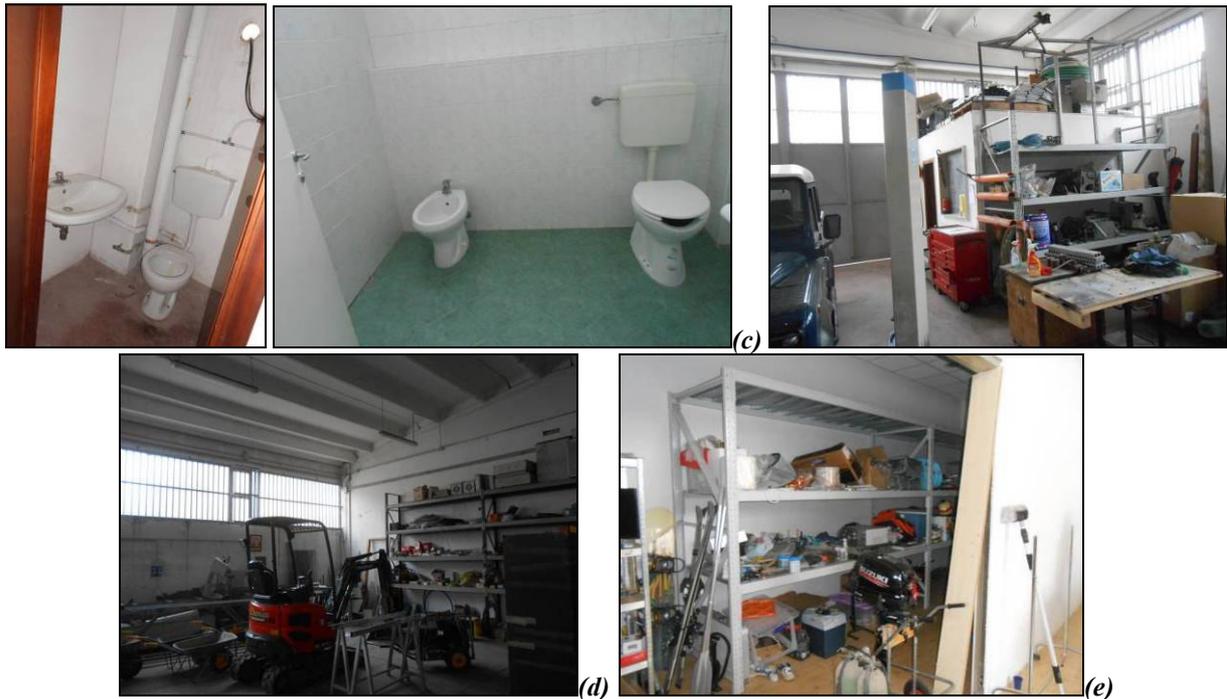
Il fabbricato risulta completo di rivestimenti e rifiniture di tipo industriale. La pavimentazione è in cemento liscio. I bagni hanno le pareti e le pavimentazioni rivestite con piastrelle di ceramica. I sanitari sono in vetro ceramica di tipo economico. Gli infissi interni sono realizzati in legno tamburato con maniglie metalliche. L'altezza interna alla gronda del capannone è di 4,50 m, mentre all'intradosso del colmo della copertura è di circa 5,50 m.

Complessivamente le rifiniture dell'immobile sono di livello medio. I materiali, rivestimenti, sanitari e infissi sono di qualità e grado economici. Lo stato di conservazione e manutenzione generale dell'immobile è buono (vd. figura n° 14 e allegato n° 24).

Figura n° 14. Fotografie del capannone industriale sito in via Di Salsola s.n.c.: prima e seconda campata adibite ad autorimessa (a); locale adibito ad ufficio con accessorio di bagno (b); bagni e servizi igienici (c); locale adibito ad officina meccanica (d); ripostiglio del locale deposito (e).

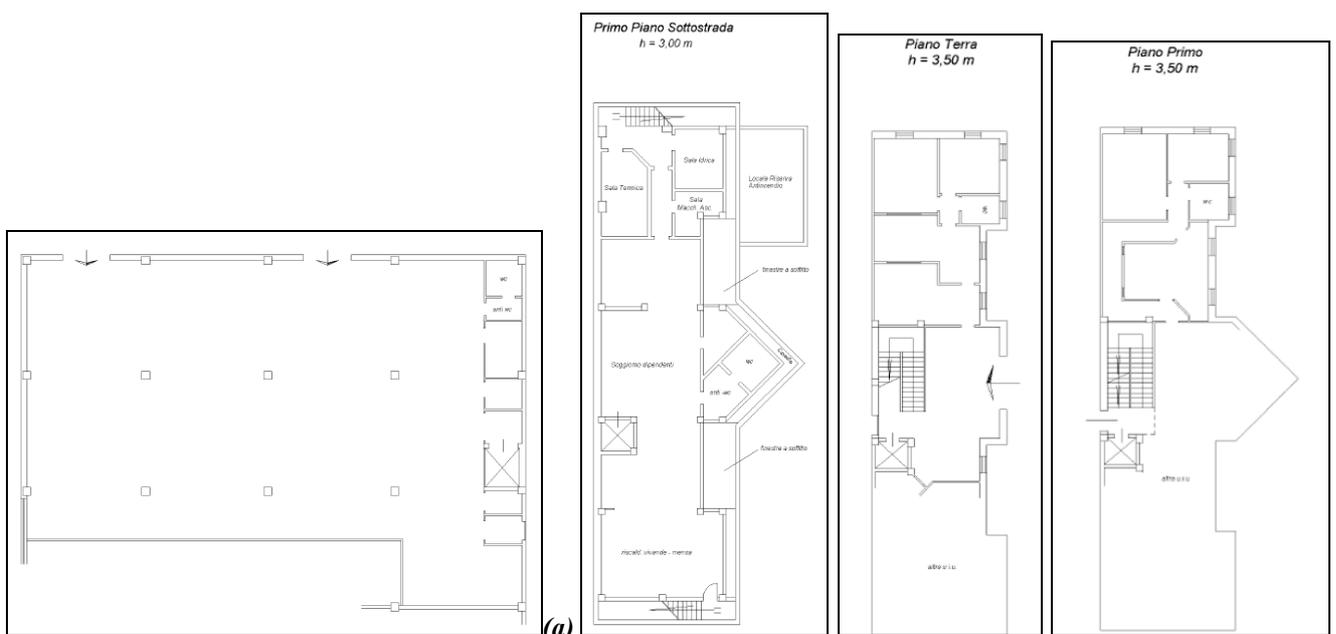
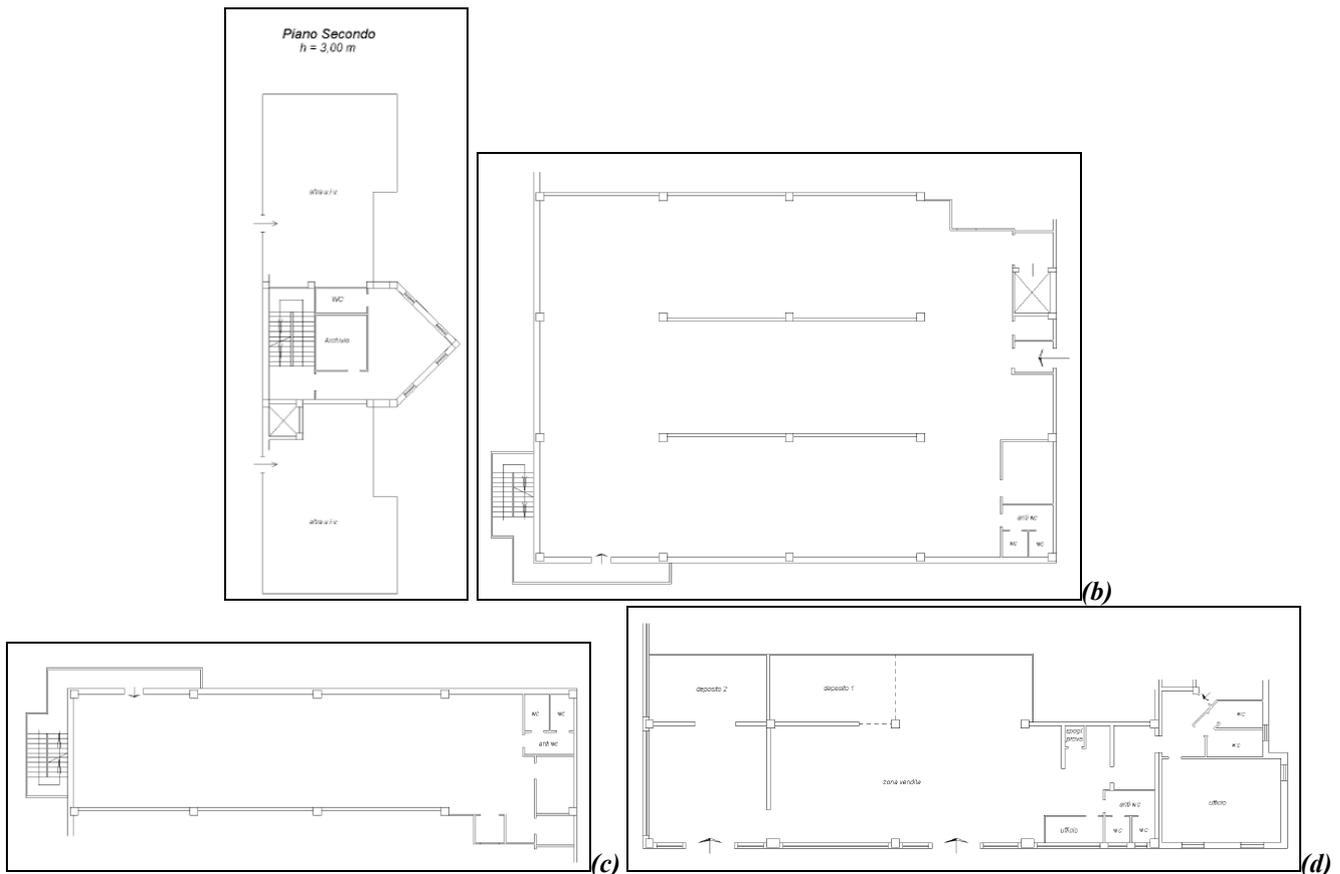
Dal confronto delle planimetrie dell'immobile rilevate in sede di sopralluogo con quelle di progetto e catastali emerge che non sussistono differenze sostanziali e significative nello stato dei luoghi (vd. figura n° 15 e allegati n° 14, n° 21 e n° 31).

Figura n° 15. Planimetrie catastali dell'opificio sito in via Di Salsola s.n.c. (già n° 5 e n° 7): particella 378 subalterno 10 – capannone PT laboratorio (a); particella 378 subalterno 11 – palazzina uffici S1 PT P1 P2 e capannone P1 laboratorio (b); particella 378 subalterno 12 – capannone P1 laboratorio (c); particella 378 subalterno 13 capannone PT negozio (d).

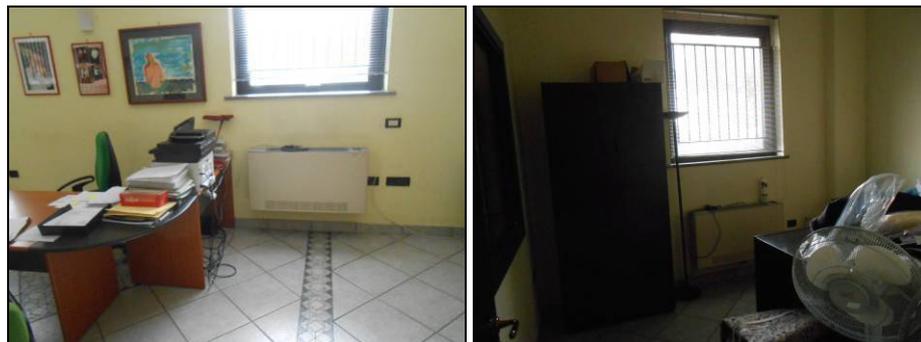
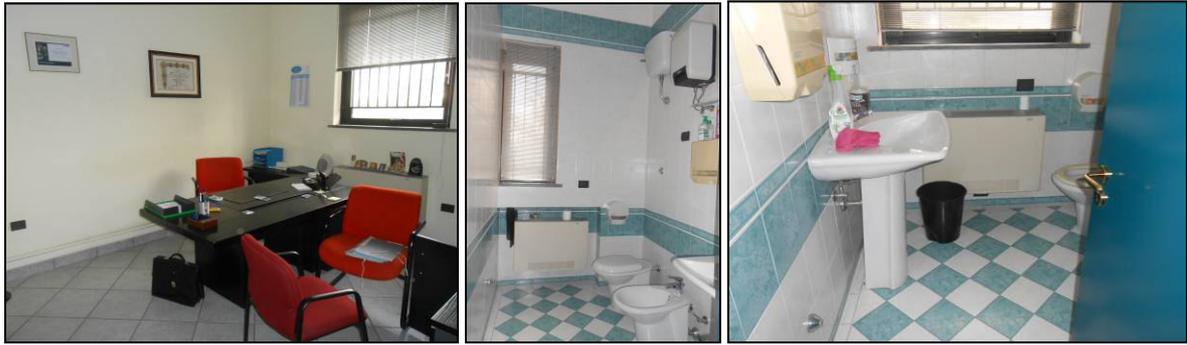
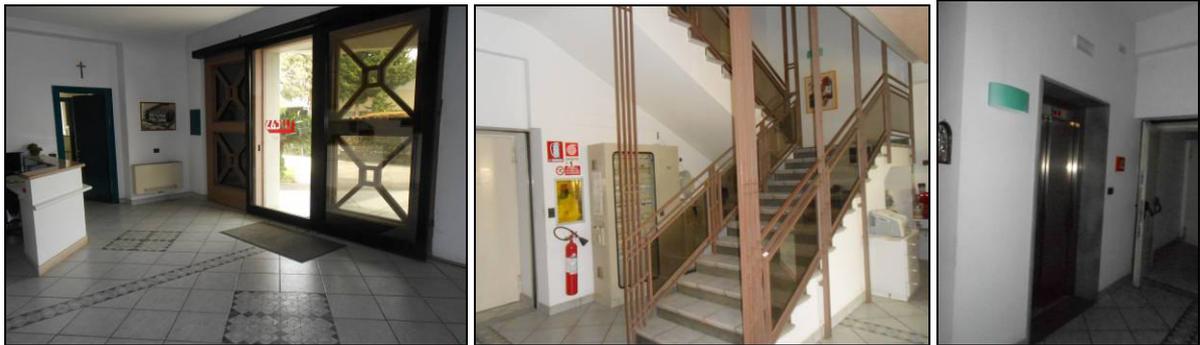
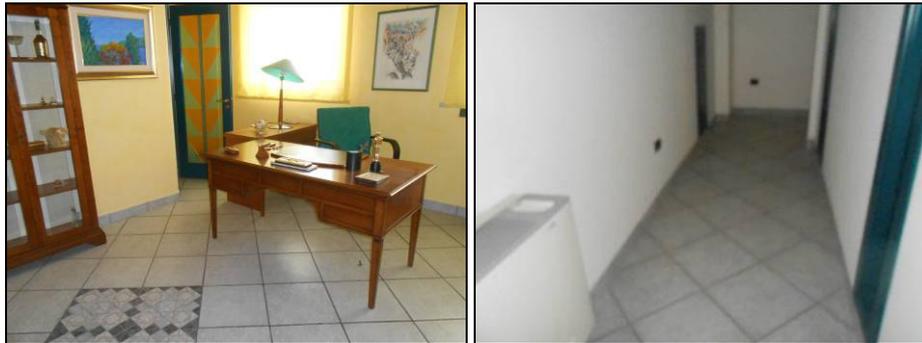
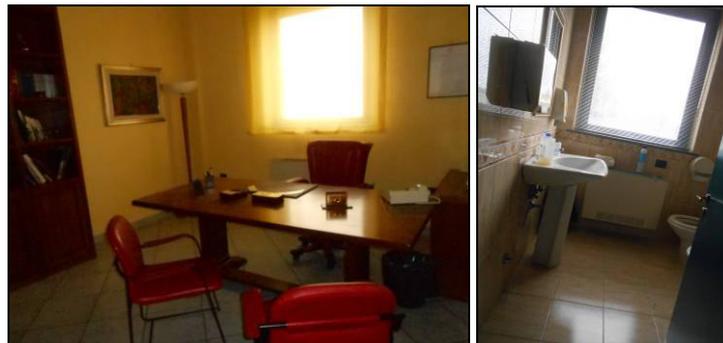
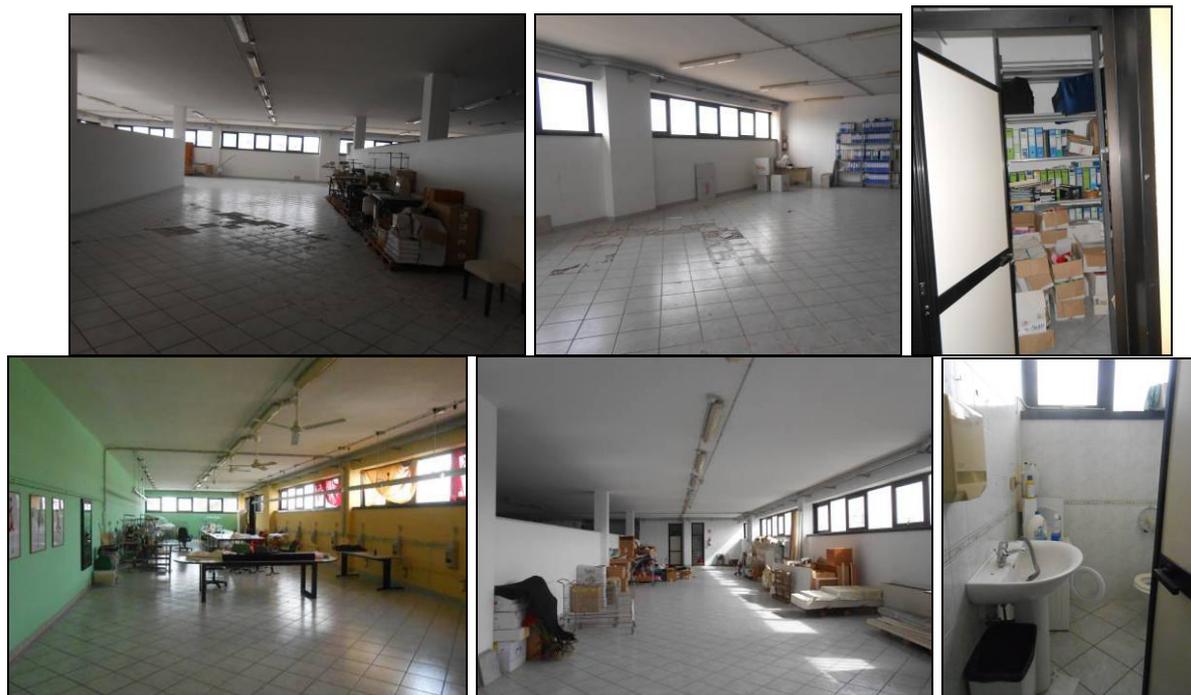
Il cespite è dotato dei seguenti impianti: elettrico, idrico/fognate, di allarme, di videosorveglianza a circuito chiuso, antincendio, di illuminazione di emergenza, videocitofonico, di climatizzazione ambientale (di riscaldamento e di raffrescamento) centralizzato, nonché di condizionatori con split a parete nel negozio e in un ufficio a pianterreno. L'impianto di climatizzazione ambientale è realizzato con terminali del tipo UTA a fan coil (o ventilconvettori) alimentati da una caldaia a gas metano per il riscaldamento e da una macchina per il raffrescamento. In sede di sopralluogo è stato riscontrato che gli impianti di climatizzazione ambientale non sono funzionanti e che l'impianto termico è scollegato dalla rete di fornitura/distribuzione del gas metano. L'impianto di illuminazione interna è realizzato con corpi illuminanti a neon nel capannone e con lampade a incandescenza e/o a led nella palazzina uffici. L'impianto elettrico è a norma.

L'altezza utile interna è di circa 3,40 m a piano terra, di circa 3,34 m al primo piano, di circa 2,87 m al secondo piano e di circa 2,62 m al piano sottostrada.

Complessivamente le rifiniture dell'immobile sono di livello medio. I materiali, rivestimenti, sanitari e infissi sono di buona qualità e grado. Lo stato di conservazione e manutenzione generale dell'immobile è buono a meno della pavimentazione del laboratorio artigianale che richiede un ripristino e degli impianti di climatizzazione ambientale che necessitano di un intervento di riparazione (vd. figura n° 16 e allegato n° 24).

Figura n° 16. Fotografie dell'opificio sito in via Di Salsola s.n.c. (già n° 5 e n° 7): uffici e bagni al piano terra della palazzina (a); reception scalinata interna e ascensore (b); uffici corridoio e bagno al primo piano della palazzina (c); bagno e archivio al secondo piano della palazzina (d); mensa cucina bagno e locali tecnici al piano sottostrada della palazzina (e); negozio deposito bagno e disimpegno al piano terra del capannone (f); laboratorio artigianale e bagno al piano terra del capannone (g); laboratorio artigianale ripostiglio e bagno al primo piano del capannone (h).
