INCARICO E GIURAMENTO

A. DATI IMMOBILE

C. RELAZIONE DI CONSULENZA TECNICA ESTIMATIVA

DESCRIZIONE DELL'UNITÀ IMMOBILIARE FOGLIO 26 P.LLA 387 SUB 5 (ABITAZIONE IN VILLINO)

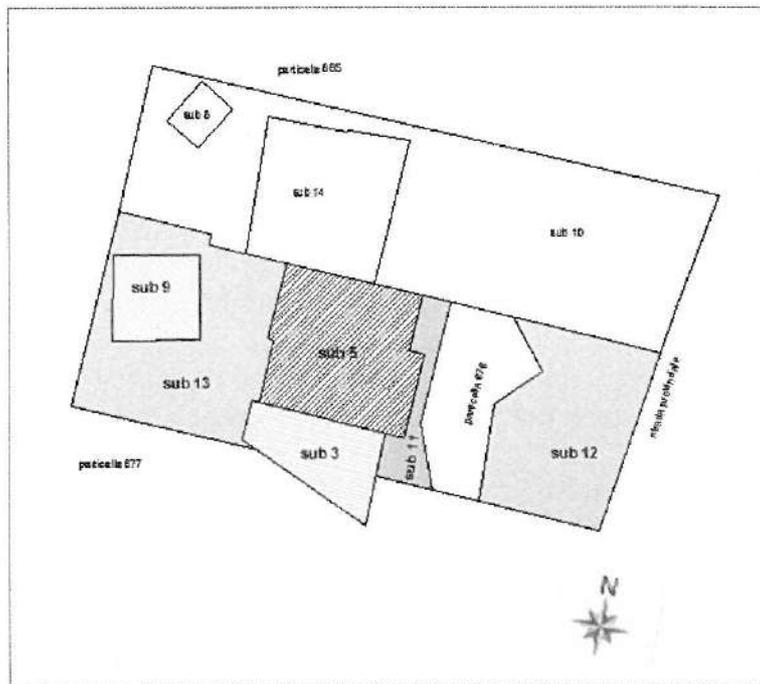
FIGURA 1 - DIMOSTRAZIONE GRAFICA DEI SUBALTERNI

Si precisa che dalle risultanze dei registri immobiliari non si evince alcun titolo di provenienza relativo ai beni censiti al foglio 26 particella 387 sub 11-12-13 poiché beni comuni non censibili a servizio degli immobili censiti in Catasto Fabbricati del Comune di Montalto Uffugo al Foglio 26, p.lla 387 subb. 3-5-9.

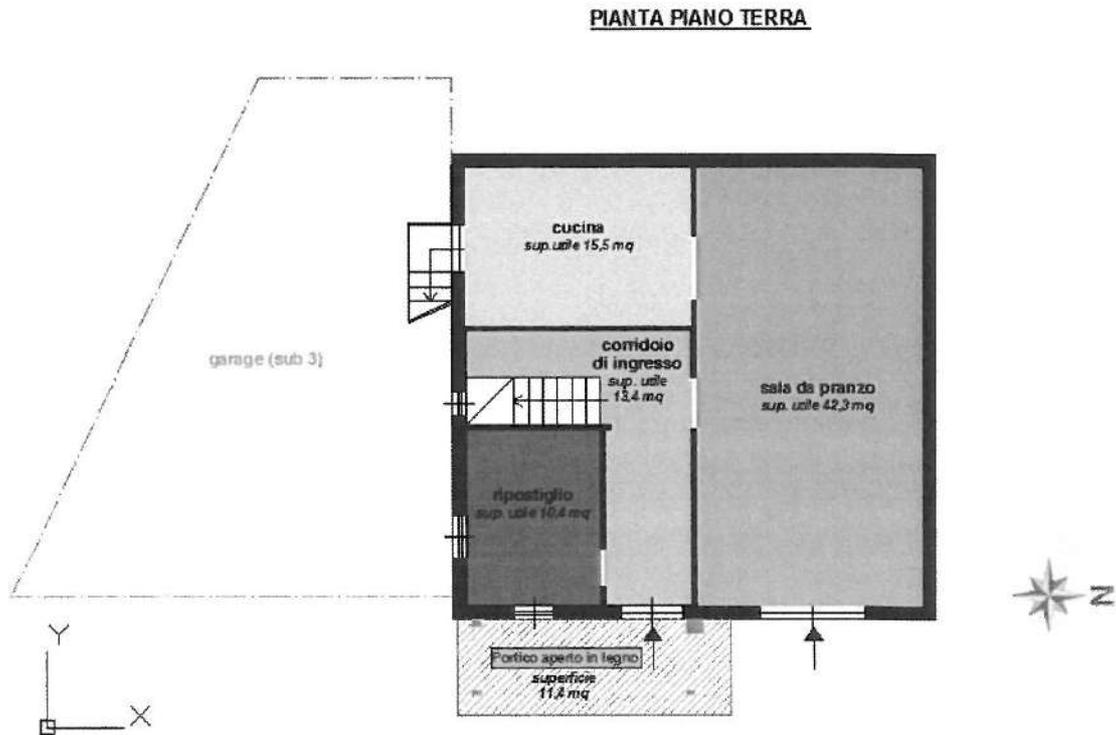
FIGURA 4 – PIANTA PIANO TERRA-STATO ATTUALE

- **Piano terra** composto da: un ampio locale adibito a *sala da pranzo* (con superficie utile netta di 42,3 mq), elegantemente curato, rifinito e riccamente arredato, una *cucina* (con superficie utile netta di 15,5 mq) comunicante con la sala da pranzo, un locale *ripostiglio* (con superficie utile netta di 10,4 mq), un *corridoio di ingresso* (con superficie utile netta di 42,3 mq) con annesso vano scala che conduce al piano primo. All'esterno in corrispondenza dell'ingresso è presente un portico aperto in legno avente superficie pari a 11,4 mq.

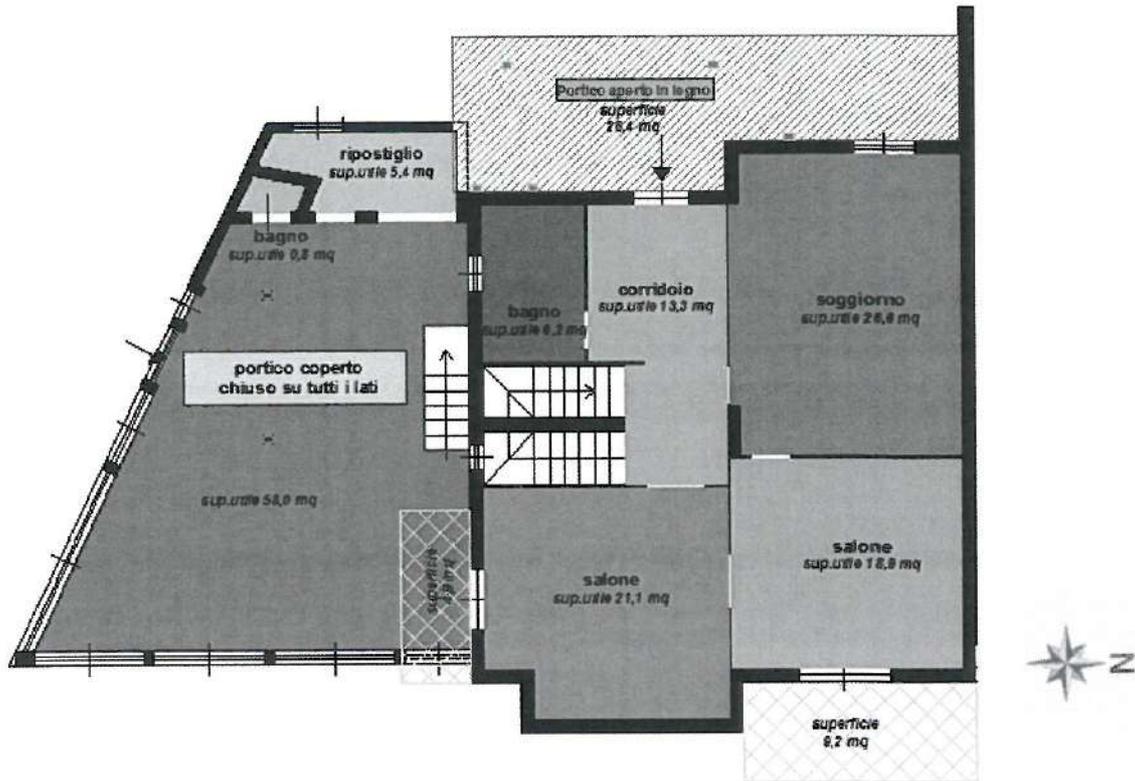
FIGURA 5 – PIANTA PIANO PRIMO-STATO ATTUALE
PIANTA PIANO SECONDO

- **Piano primo** composto da: un *corridoio* (con superficie utile netta di 13,3 mq) , un *bagno* (con superficie utile netta di 6,2 mq), un *soggiorno* (con superficie utile netta di 26,6 mq) e n.2 *saloni* (con superficie utile netta rispettivamente di 21,1 mq e di 18,9 mq), un *balcone* (con superficie di 9,2 mq) e un altro *balcone* (con superficie di 4,9 mq) protetto da tettoia in legno. Al piano primo è presente un *portico chiuso* adibito a veranda (con superficie utile netta di 58 mq) con tettoia in legno e dotato di vetrate, realizzato al di sopra del locale garage (sub 3) presente al piano terra, un piccolo *bagno* (con superficie utile netta di 0,8 mq) e un *ripostiglio* (con superficie utile netta di 5,4 mq). All'esterno in corrispondenza dell'ingresso secondario, sul fronte ovest, è presente un portico aperto in legno avente superficie pari a 26,4 mq.

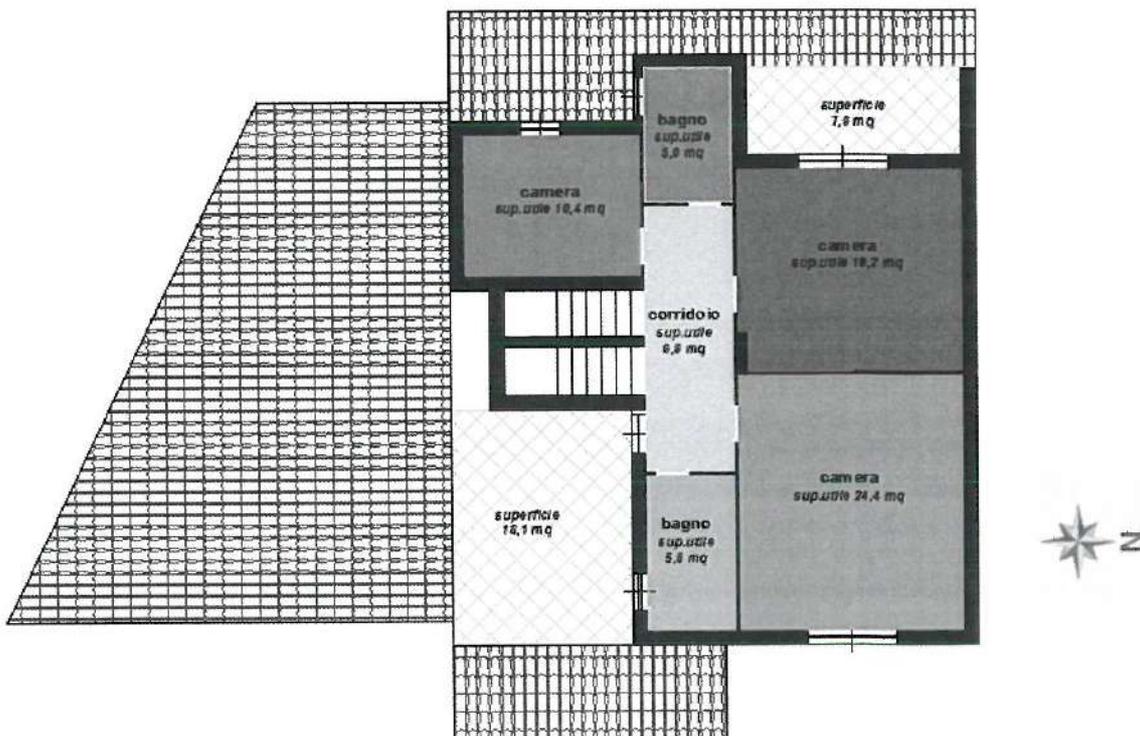
FIGURA 6 – PIANTA PIANO SECONDO-STATO ATTUALE

- **Piano secondo** composto da: n. 3 *camere* (con superficie utile netta rispettivamente di 10,4 mq, di 19,2 mq e di 24,4 mq), n.2 *bagni* (con superficie utile netta rispettivamente di 5,0 mq e di 5,8 mq), un *corridoio* (con superficie di 9,9 mq) e n. 2 *terrazzi* (con superficie rispettivamente di 7,9 mq e di 18,1 mq).

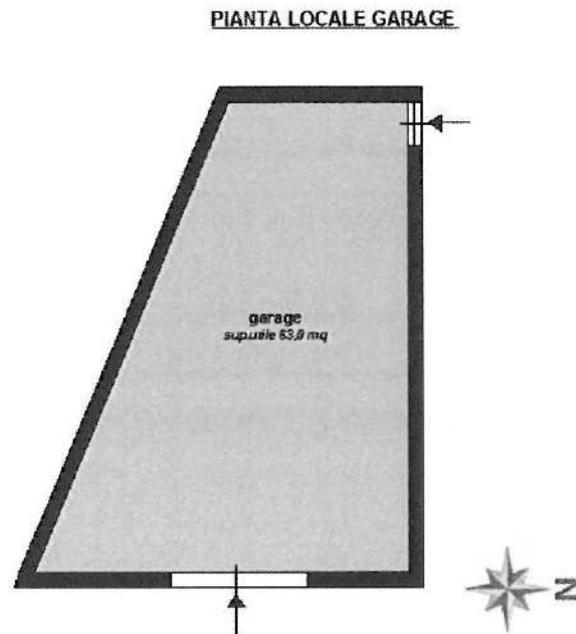
FIGURA 7 – PIANTA LOCALE GARAGE-STATO ATTUALE

Le condizioni generali dell'immobile necessitano di manutenzione ordinaria. Pertanto al valore di stima si dovranno decurtare i costi legati alle spese da affrontare per la manutenzione interna (computata pari ad euro 1'300,00) consistente nella predisposizione di intonaco al civile e finitura con rasante su tutte le pareti interne e sul soffitto.

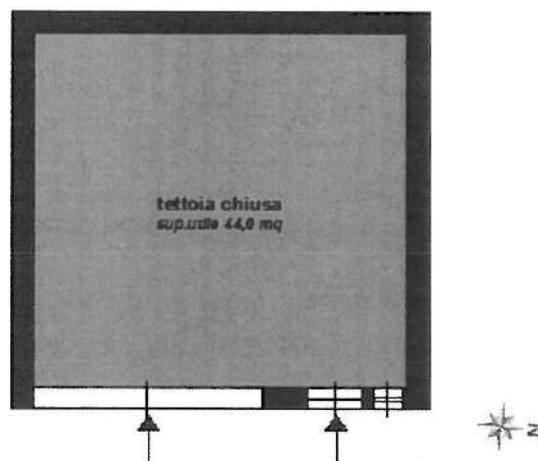
FIGURA 7 - PIANTA LOCALE TETTOIA-STATO ATTUALE

Le pareti interne sono in parte rivestite con perline di essenza di legno di colore chiaro, alcune presentano rivestimento in piastrelle di ceramica mentre la restante parte è lasciata rustica e priva di rasatura con intonaco. È presente un caminetto rivestito con mattoni a faccia vista e perline.

L'altezza utile massima interna è di 3,15 m mentre la superficie calpestabile di 44 mq.
