TRIBUNALE DI PALERMO

PROCEDURA ESECUTIVA N. 193/2019 R.ES.

**INTERA PIENA PROPRIETÀ DEL COMPLESSO EDILIZIO A
DESTINAZIONE TURISTICO – RICETTIVA UBICATO A SAN
MARTINO DELLE SCALE - MONREALE, VIA CARDINALE
DUSMET N.9 E VIA MONREALE NN.2-10**

TRIBUNALE DI PALERMO
SEZIONE VI CIVILE ESECUZIONI IMMOBILIARI
G.E. DOTT.SSA GRAZIA GIUFFRIDA
PROCEDURA ESECUTIVA N. 193/2019 R.G.E.
RELAZIONE DI STIMA DEL LOTTO UNICO

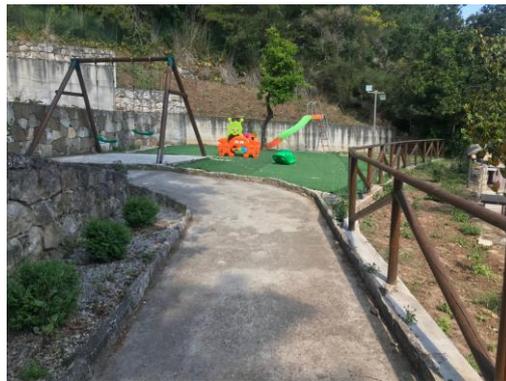
Le parti esterne del complesso versano complessivamente in discrete condizioni di manutenzione ed uso: si evidenziano lievi ammaloramenti e degradi localizzati nei paramenti esterni dei prospetti e delle strutture murarie di contenimento.

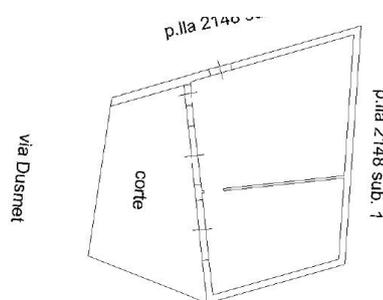
PLANIMETRIA CATASTALE

- lo stato di fatto del magazzino, denominato nella presente relazione come corpo B, è rappresentato con una sagoma dell'area pertinenziale differente rispetto allo stato di fatto, oltre a differenze di distribuzione interna:

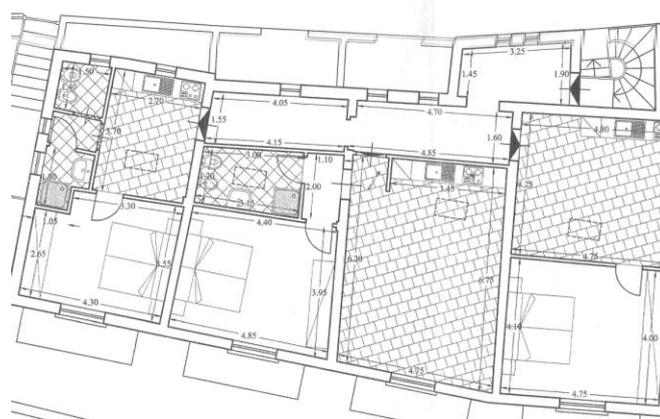
PROGETTO AUTORIZZATO

- nell'unità immobiliare A.7, censita al foglio 12 particella 2148 subalterno 7, è stata accorpata una porzione dell'originario ingresso condominiale, come sotto evidenziato:

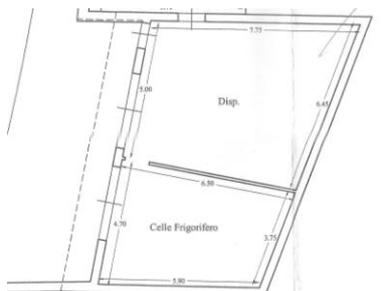
PROGETTO AUTORIZZATO

- nel magazzino - corpo B, non è presente il tramezzo interno e l'area esterna antistante è stata chiusa con muretto e recinzione, come sotto evidenziato:
