**TRIBUNALE DI SANTA MARIA CAPUA VETERE**  
**SEZIONE ESECUZIONI IMMOBILIARI**  
**RELAZIONE DI STIMA DEL COMPENDIO IMMOBILIARE**

**Procedimento n. di R.G.E. 311/2023**

**Esperto stimatore: ing. Andrea Tornatora**

LOTTO Unico	Appartamento al secondo piano di un edificio condominiale, sito alla via Gaetano Cappabianca n. 72 del Comune di Santa Maria Capua Vetere , individuato al NCEU al foglio 14, part. 5646 sub. 33
-------------	--

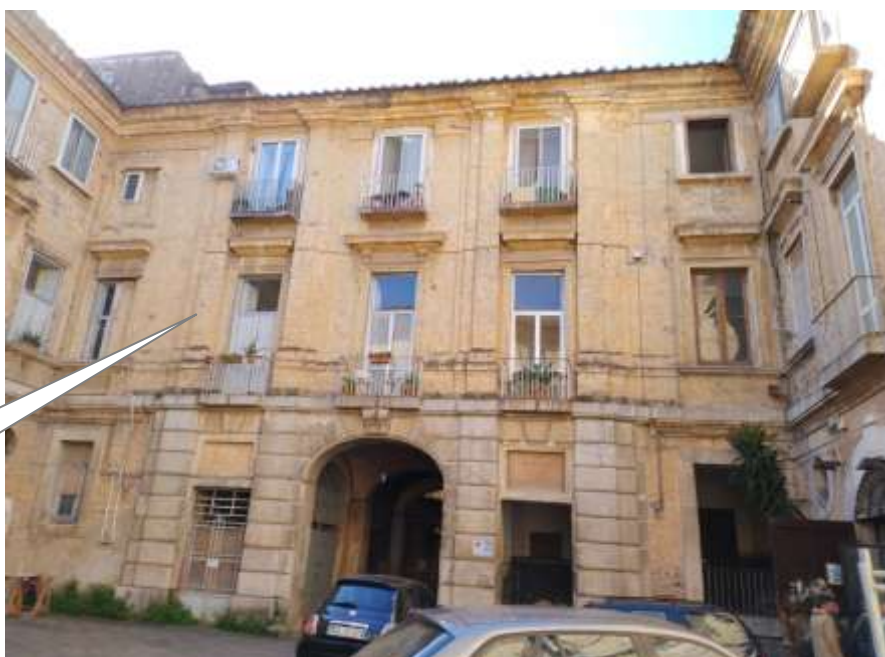
Facciata  
interna

Si rileva certamente una esigenza di realizzare opere di tinteggiatura delle facciate esterne e di quelle che danno sul cortile interno, come mostrano le seguenti foto commentate:

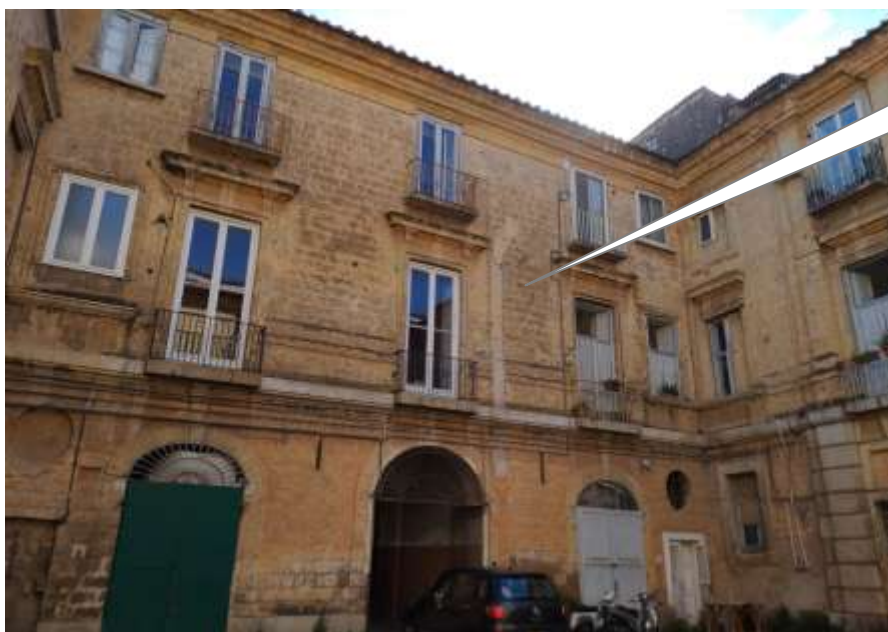
Facciata interna  
intonaco  
degradato

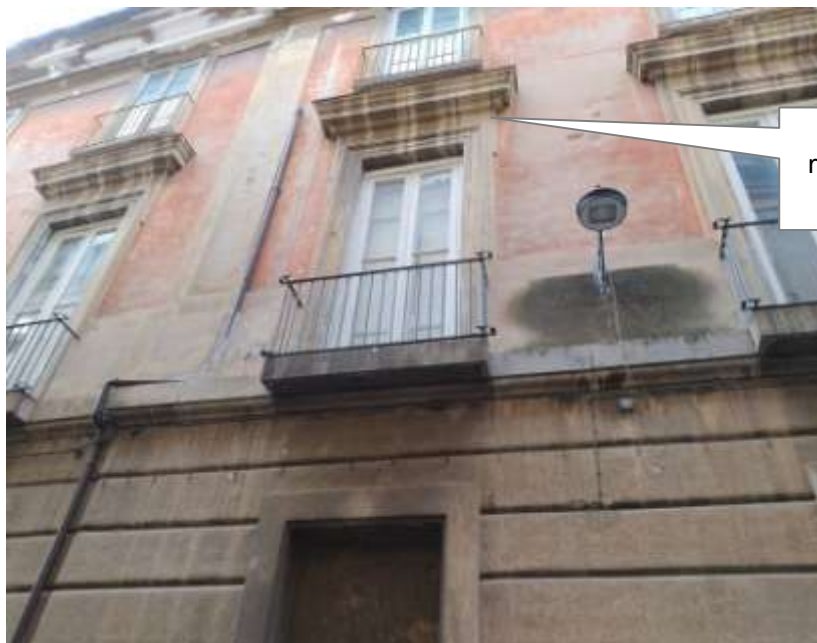
Facciata esterna  
meritevole di opere  
da pittore

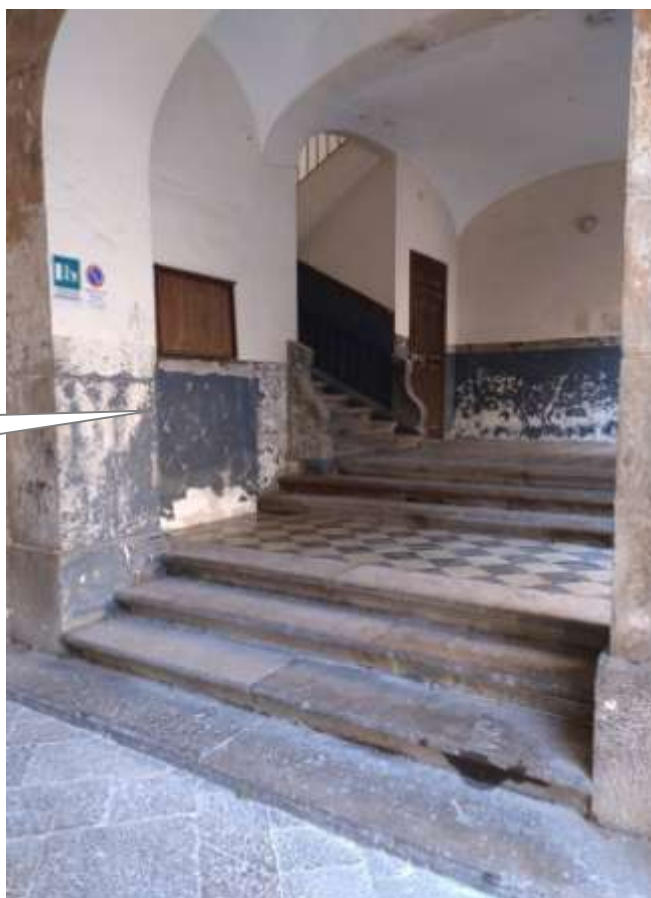
Vano scala  
meritevole di opere  
da pittore

Analogamente anche il vano scala, di accesso all' appartamento oggetto di procedura, appare meritevole di interventi sulle finiture e precisamente delle opere di tinteggiatura, come mostrano le seguenti immagini:

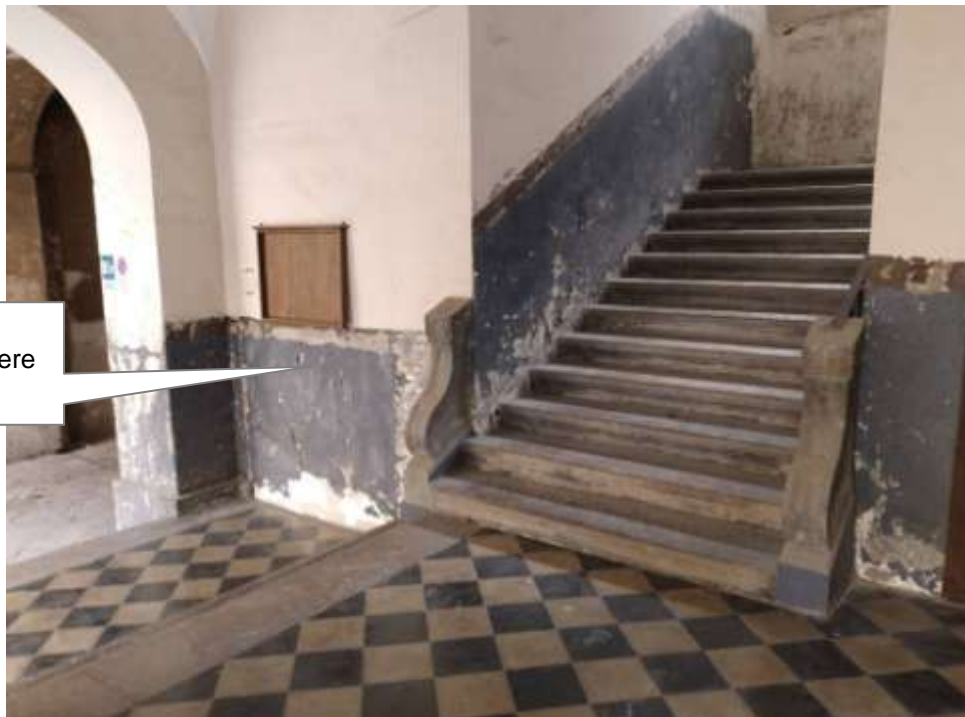
Vano scala  
meritevole di opere  
da pittore

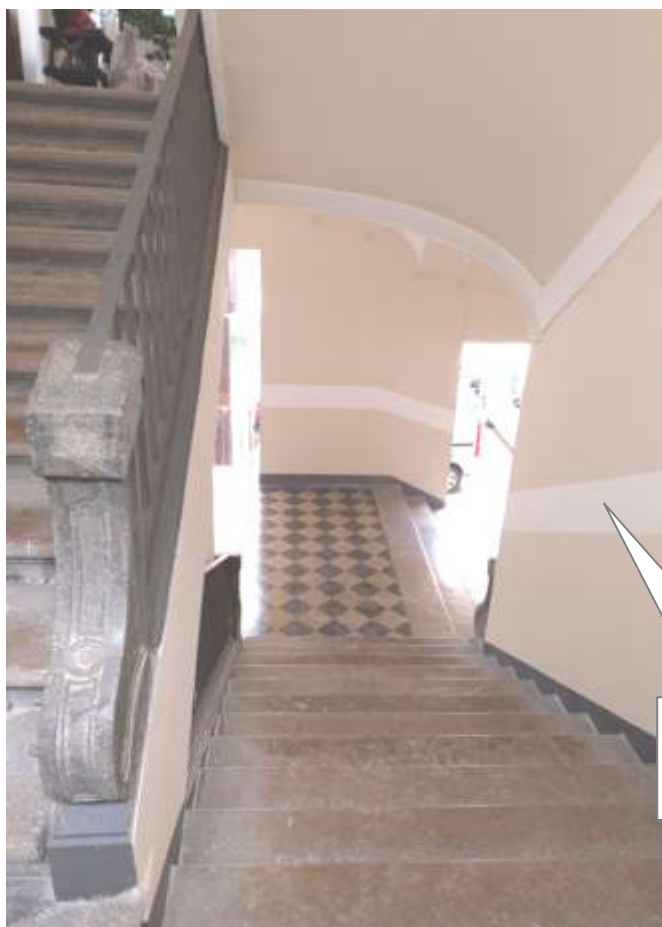
Vi è da rilevare che , in sede di terzo accesso lo scrivente notava una rifacimento delle tinteggiature del vano scala A, fino al piano primo:

Opere di  
tinteggiatura del  
vano scala A

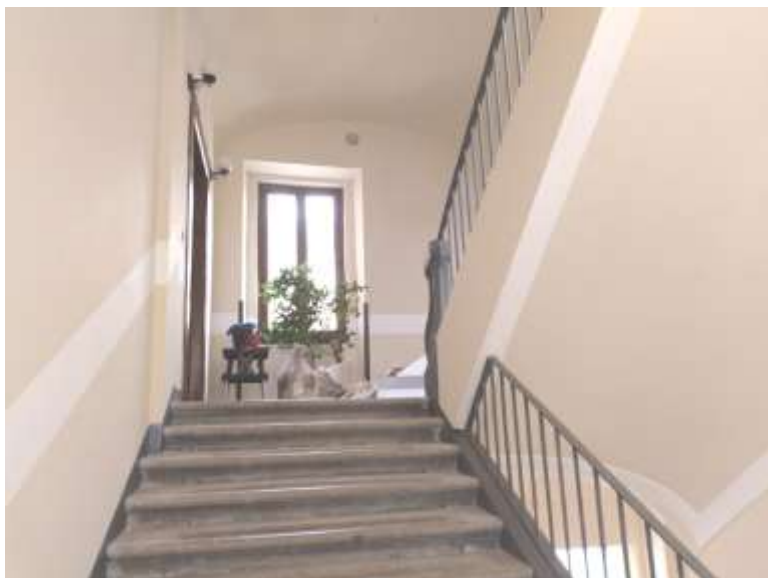
Opere di tinteggiatura del vano scala A

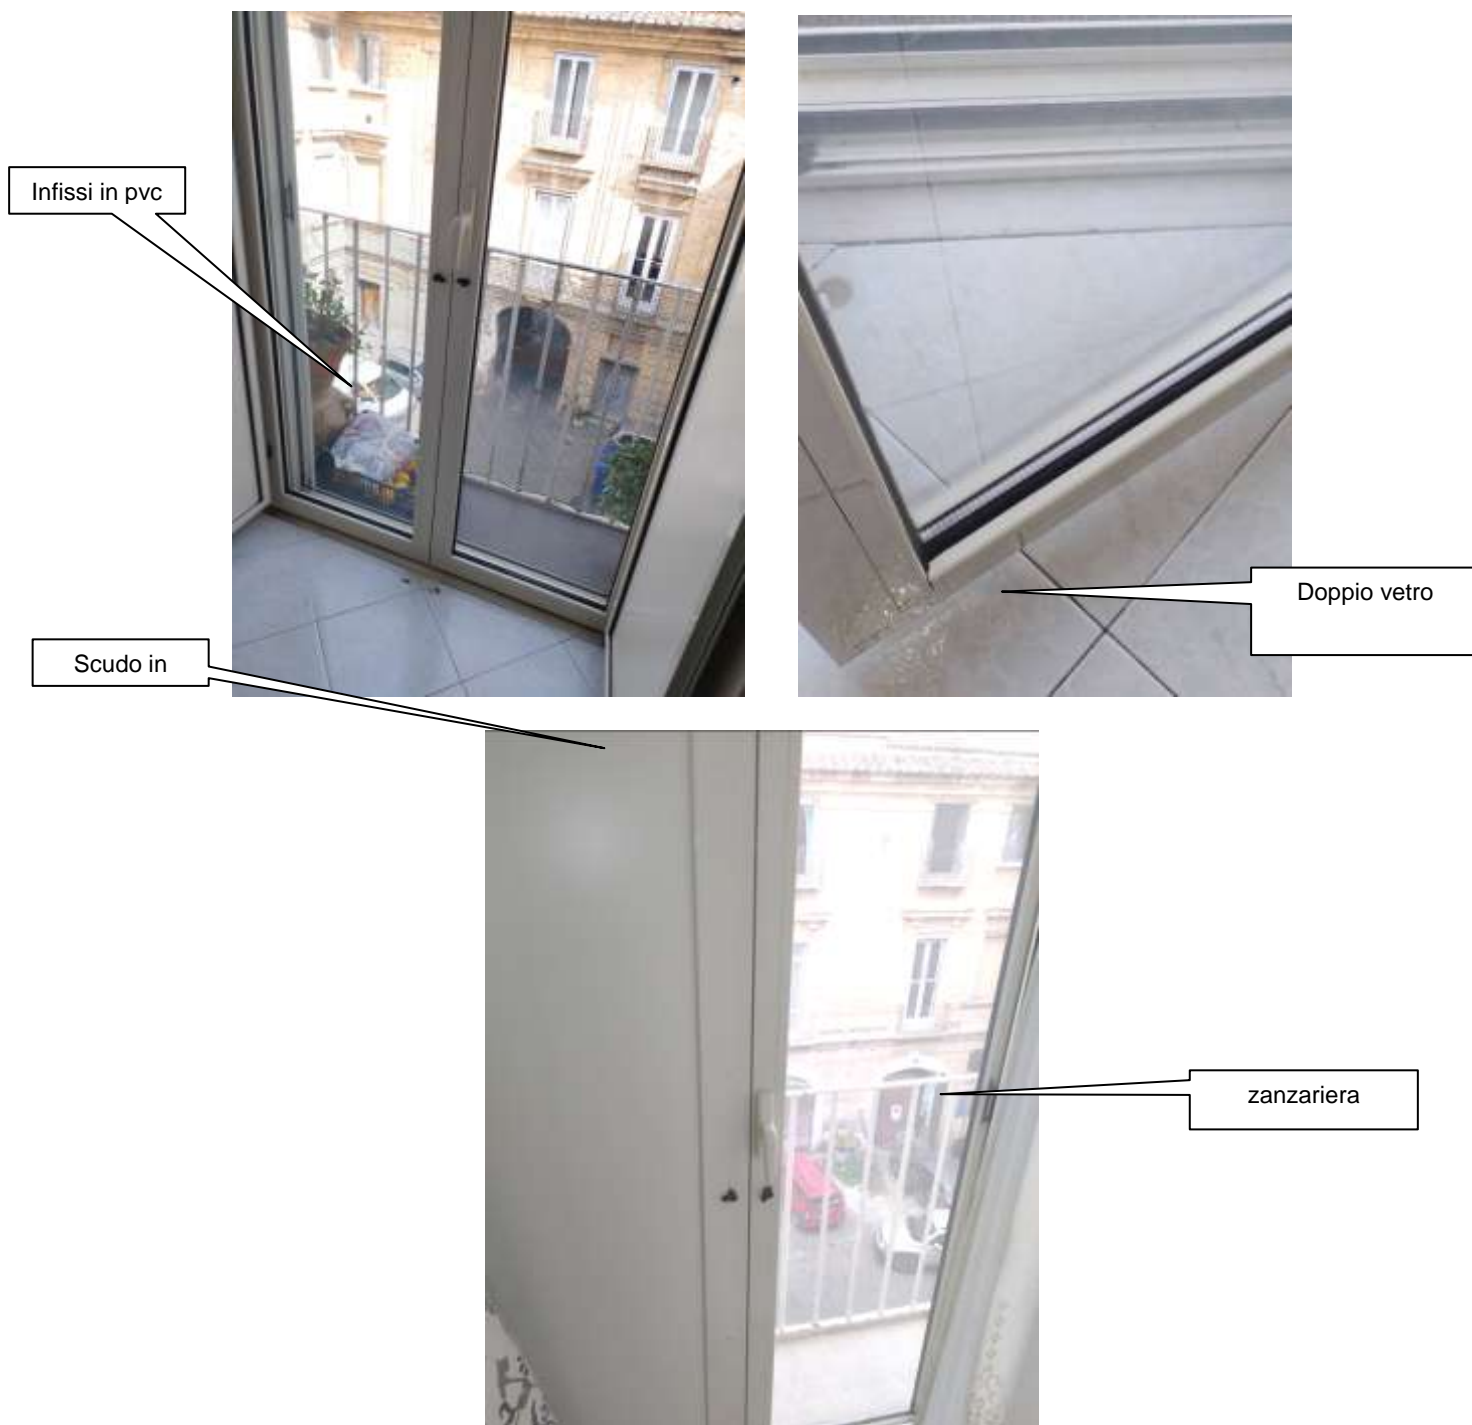
In particolare gli infissi esterni sono in pvc bianco con doppio vetro, scudi e zanzariere, il tutto come ora illustrato:

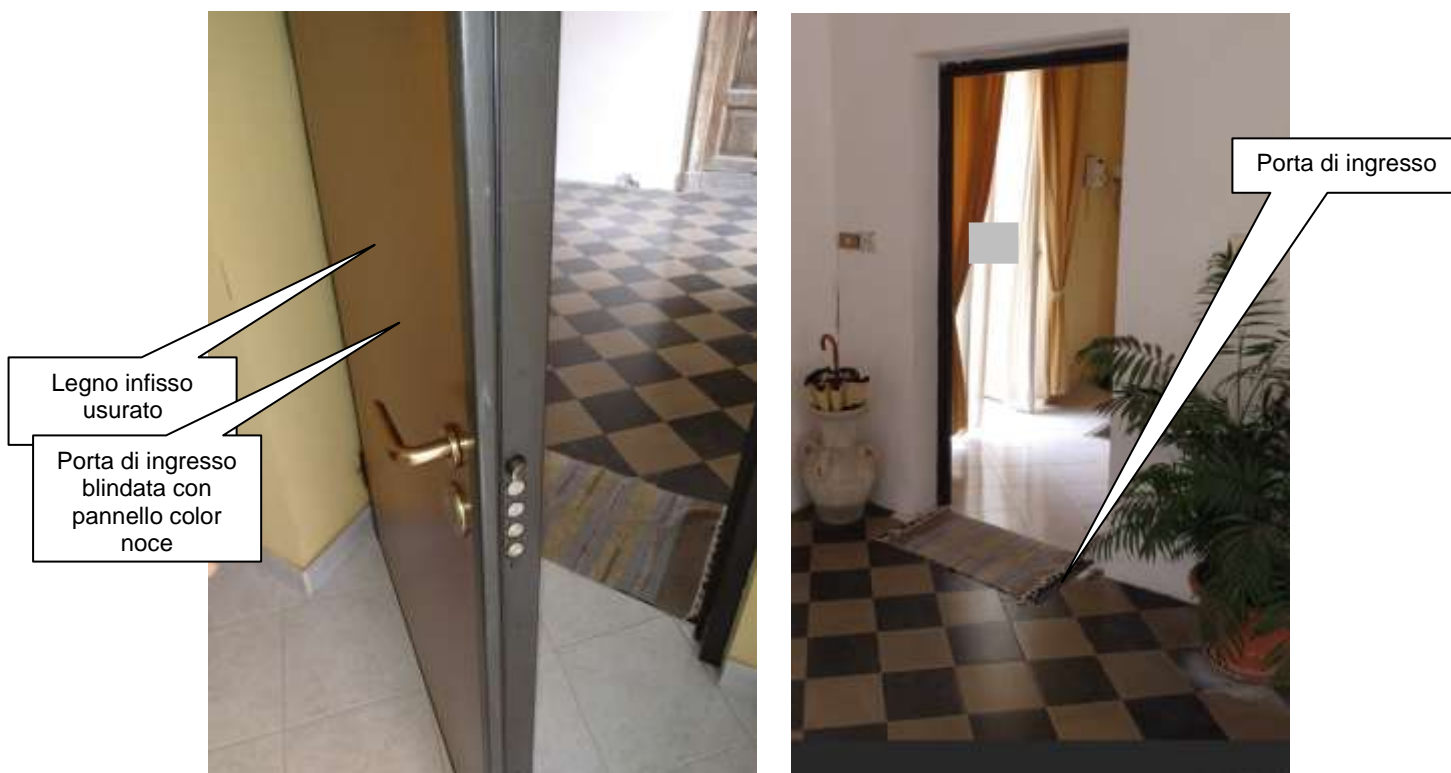
La porta di ingresso è blindata con pannello in color noce:
