TRIBUNALE DI LAGONEGRO (PZ)

ESECUZIONE IMMOBILIARE n. 36/2017 R.G.E.

PERIZIA DI STIMA

Dott. Arch. Daniela Calvanese

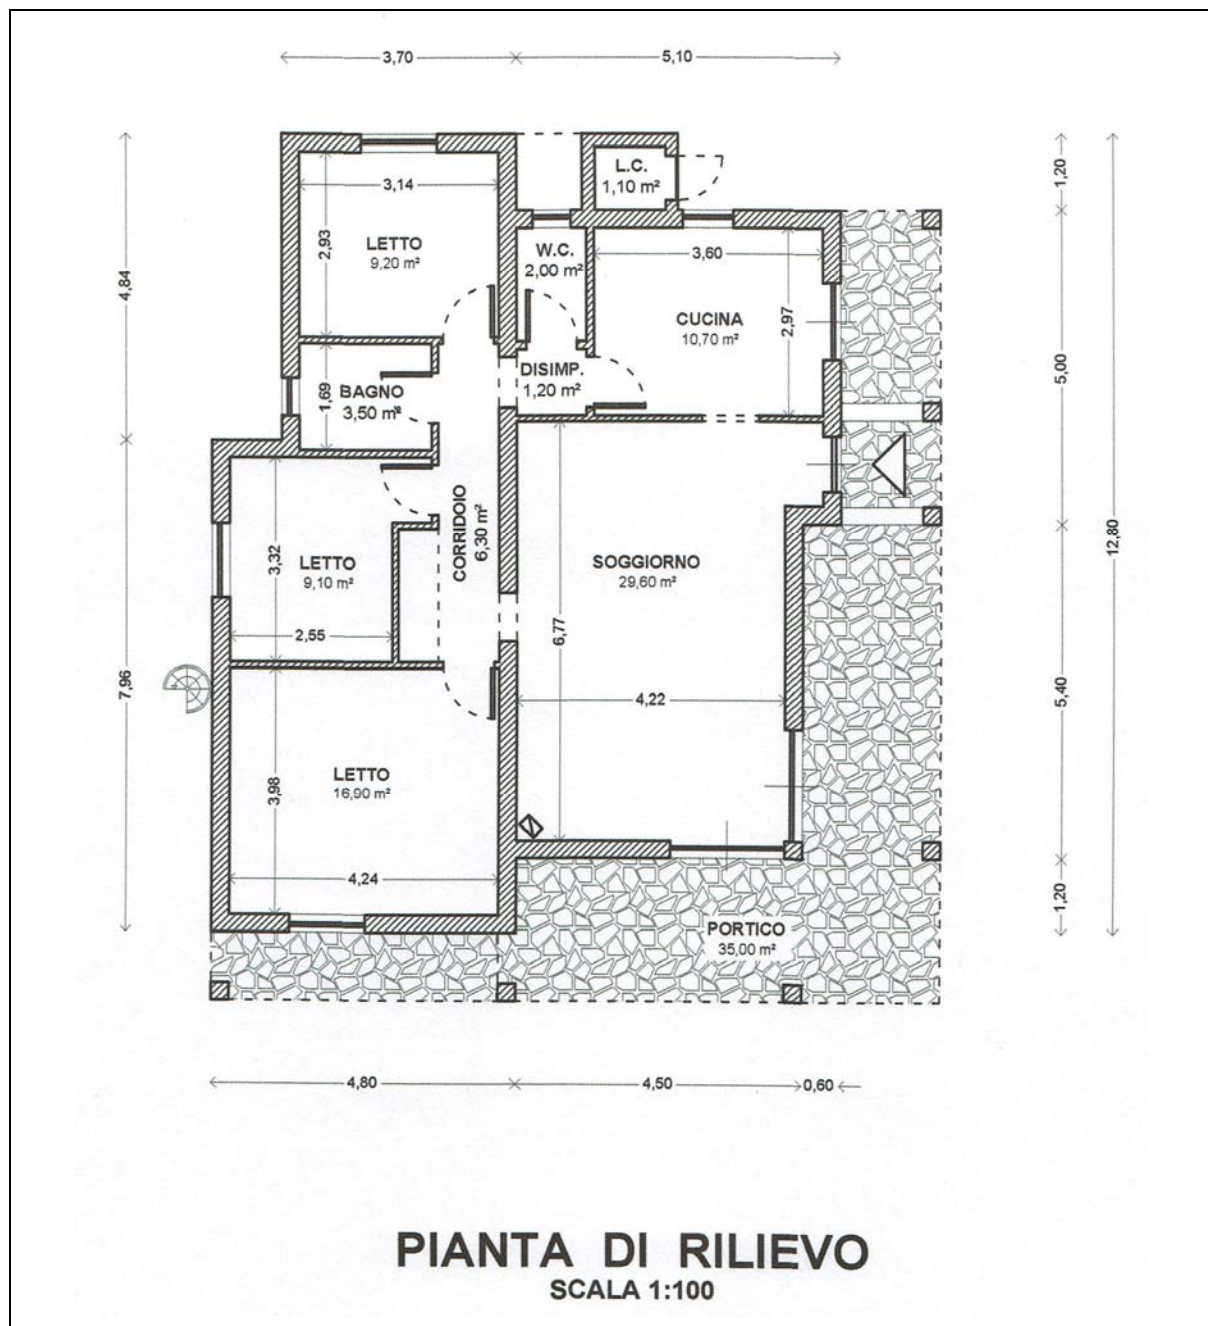
L’alloggio comprende il soggiorno con ingresso diretto dal portico, la cucina, il w.c., il corridoio, tre camere da letto, il bagno e il locale caldaia. L’altezza interna dei locali è di 2,80 m.

La superficie complessiva del fabbricato è di mq 109, il portico è di mq 35,00, il giardino, comprensivo dell’area parcheggio, è di mq 487,00 circa. Gli infissi sono in legno con scuri esterni alla romana, le porte interne ed il portone di ingresso sono in legno, la pavimentazione ed i rivestimenti di bagni e cucina sono con piastrelle di ceramica.

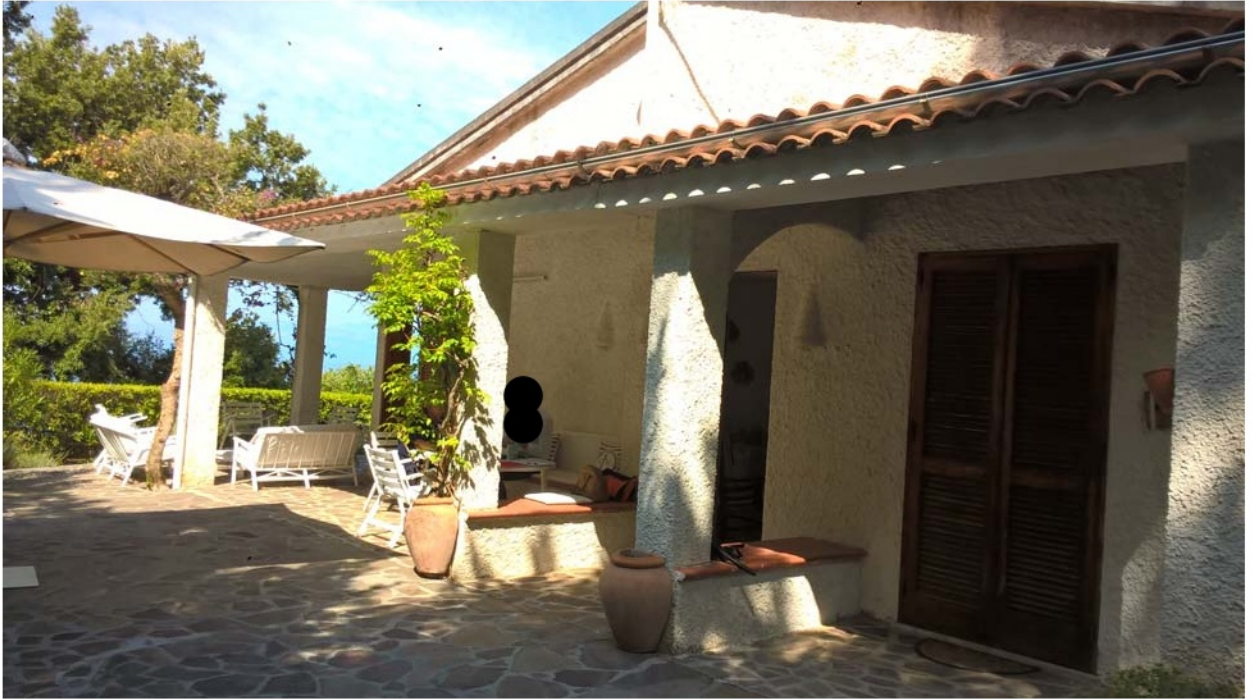
Foto n. 1 – prospetto sud lato ingresso

Il portico è situato sul lato sud ovest dell’edificio e la corte risulta parzialmente pavimentata con pietre di porfido lungo tutto il perimetro del fabbricato e dell’area di accesso. A monte del fabbricato, parte del giardino è stata adibita ad area parcheggio ad uso esclusivo dell’abitazione.

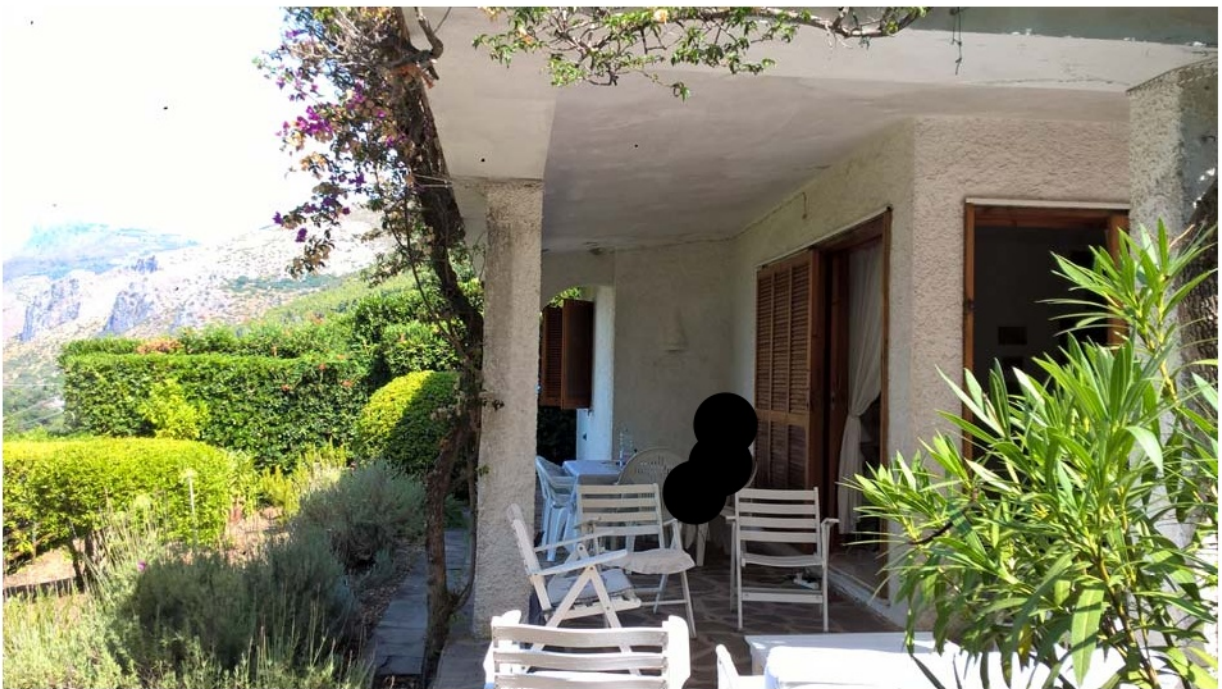
Foto n. 2 – prospetto ovest

Si segnala, inoltre, la presenza di un piccolo locale caldaia con accesso esterno, il prolungamento del portico sul lato sud e la realizzazione di una tettoia a prolungamento del portico sul lato ovest. Si segnala, infine, l'apposizione sul lato nord di scala a chiocciola in metallo per accesso al lastrico solare e al sottotetto.

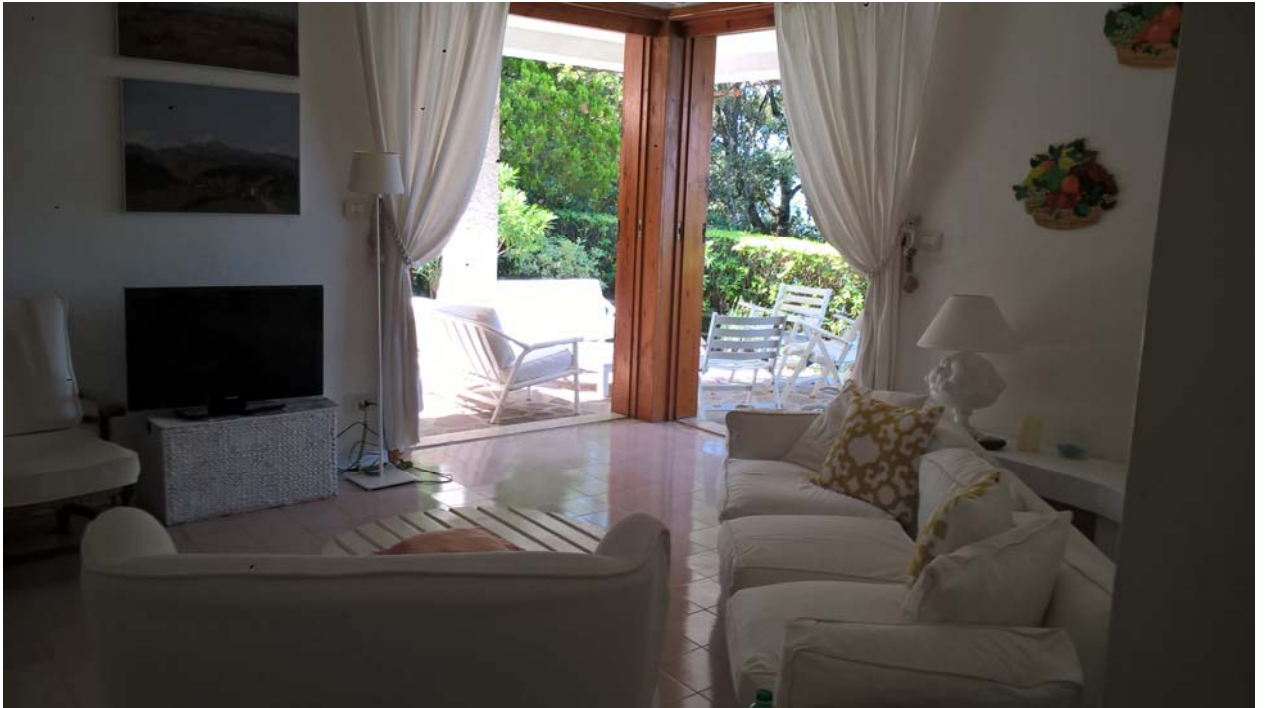
Foto n. 3 – soggiorno

L’abitazione è provvista di impianto idrico ed elettrico. Nel soggiorno è situato il caminetto che costituisce l’unica fonte di riscaldamento.

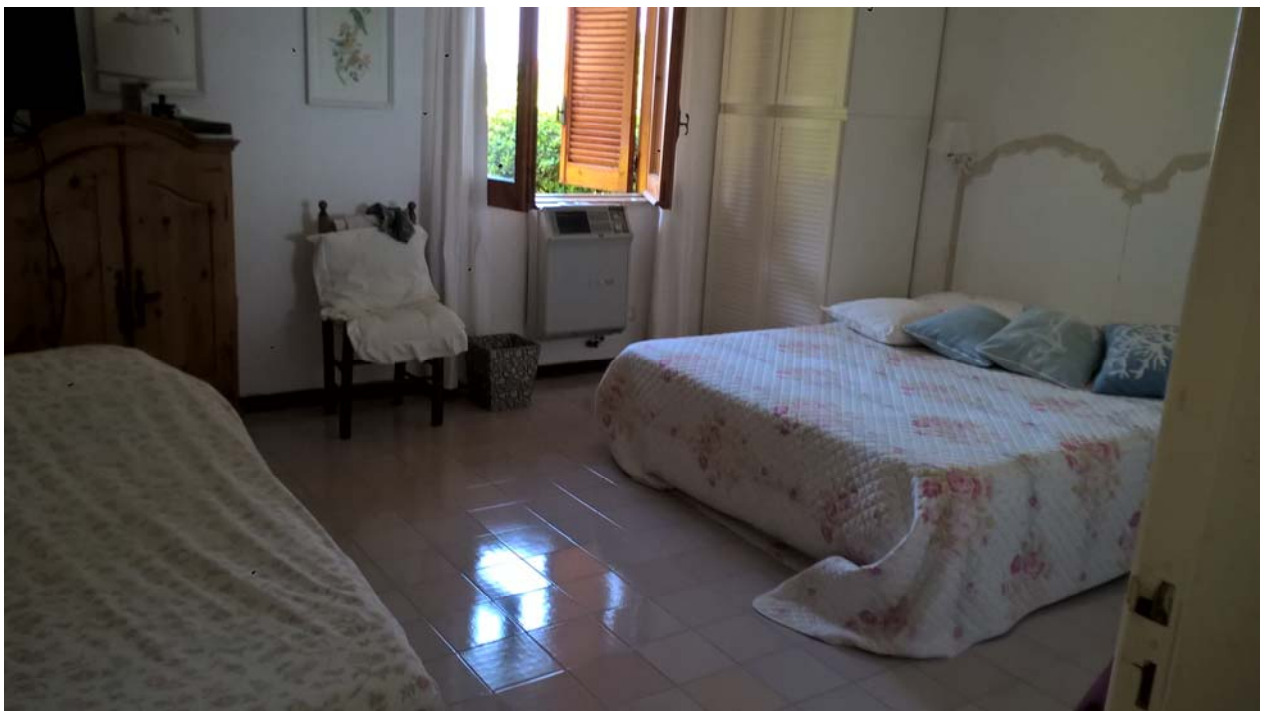
Foto n. 4 – camera da letto patronale

Nella camera da letto patronale si notano macchie di umido attribuibili ad infiltrazioni di acqua piovana provenienti dal lastrico solare la cui pavimentazione si presenta parzialmente sconnessa.

A carico dell'acquirente, inoltre, resteranno, per la sola quota di 1/6, oneri e spese per la sanatoria delle opere realizzate in difformità al progetto assentito, per lavori di manutenzione della copertura e del lastrico solare e per i danni causati, nei sottostanti ambienti, dall'infiltrazione di acque meteoriche.

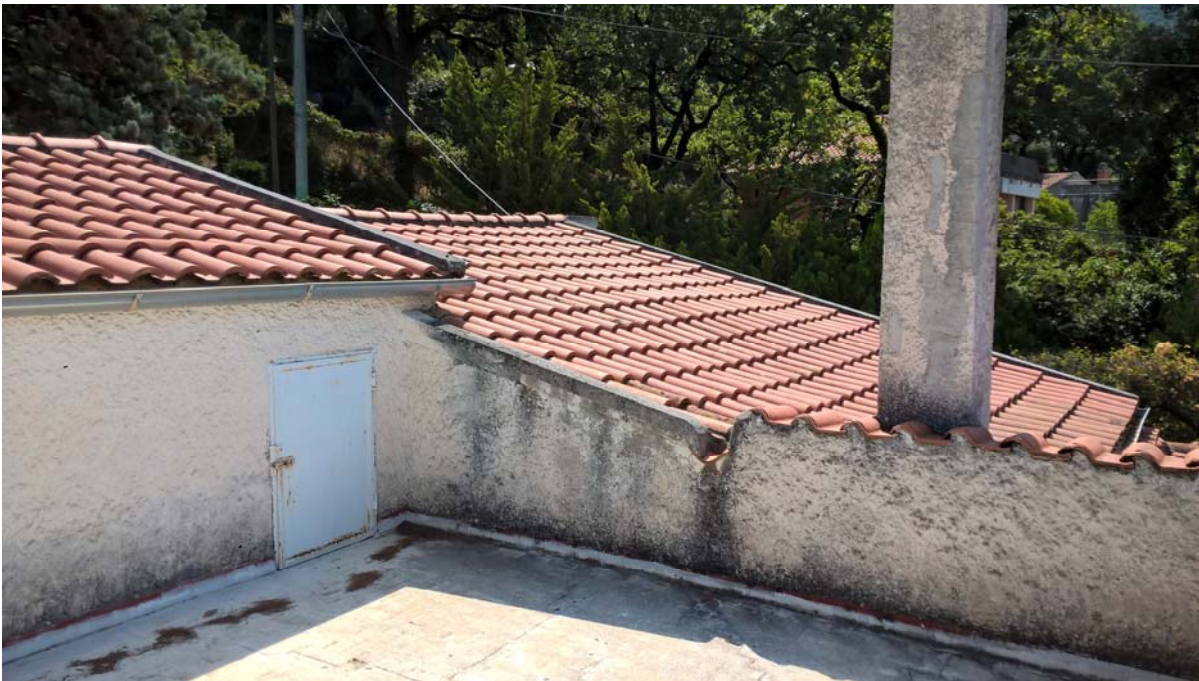
Foto n. 6 – lastrico solare con accesso alla soffitta

Il fabbricato si sviluppa su un unico livello con copertura a più falde di tetto inclinate e piccolo lastrico solare accessibile da scaletta a chiocciola esterna posizionata sul lato nord del fabbricato. Dal lastrico solare si accede al sottotetto.
