# TRIBUNALE di SIENA

REG. GEN. ESECUZIONI 111/2015

RELAZIONE TECNICA DESCRITTIVA e VALUTATIVA

## RELAZIONE DEL CONSULENTE TECNICO D'UFFICIO

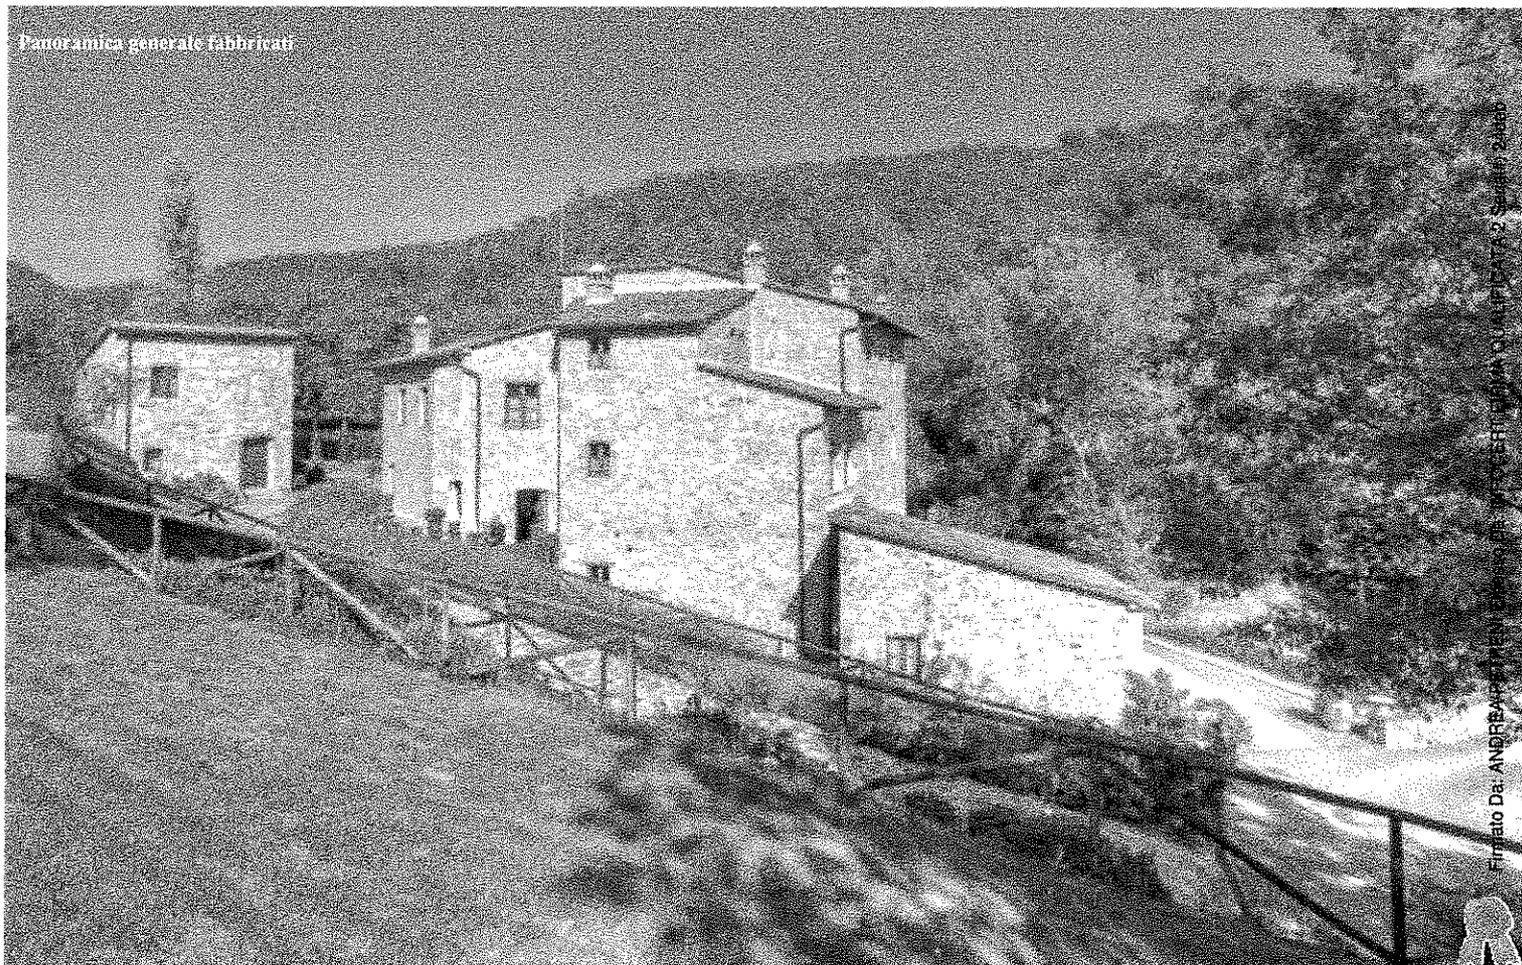
Panoramica generale fabbricati

- strutture in cemento armato con tamponamento in muratura in pietra a vista;
- fondazioni in cemento armato;
- solai di interpiano in latero cemento e copertura a falde con manto in laterizio;
- tamponamenti interni in laterizio forato;
- rivestimento interno con intonaco civile e tinteggiatura prevalente di colore chiaro o pietra a vista;
- scale interne con rivestimento in pietra;
- perimetrazione esterna in muretti di altezza contenuta in pietra e laterizio o recinzioni in legno.

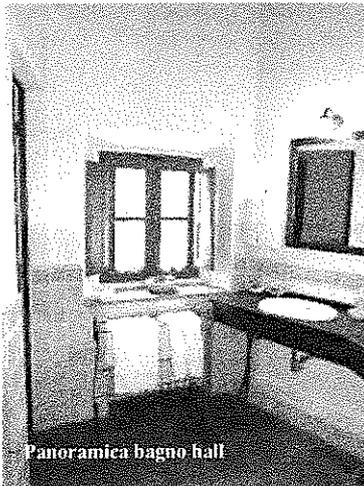
Panoramica bagno hall

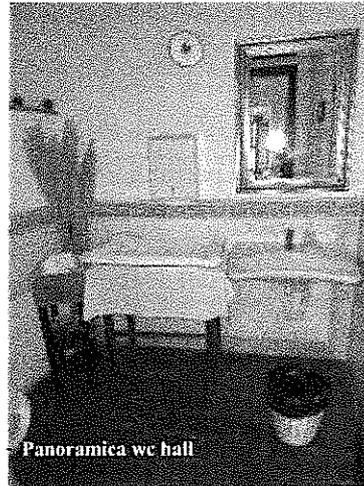
Panoramica wc hall

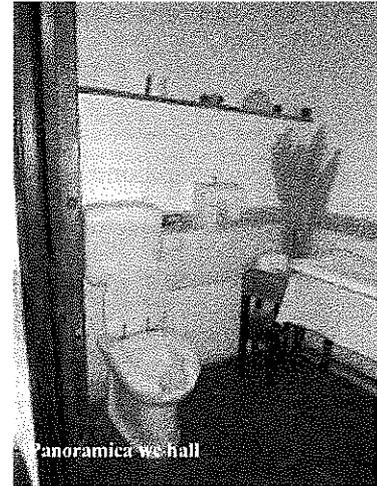
Panoramica wc hall

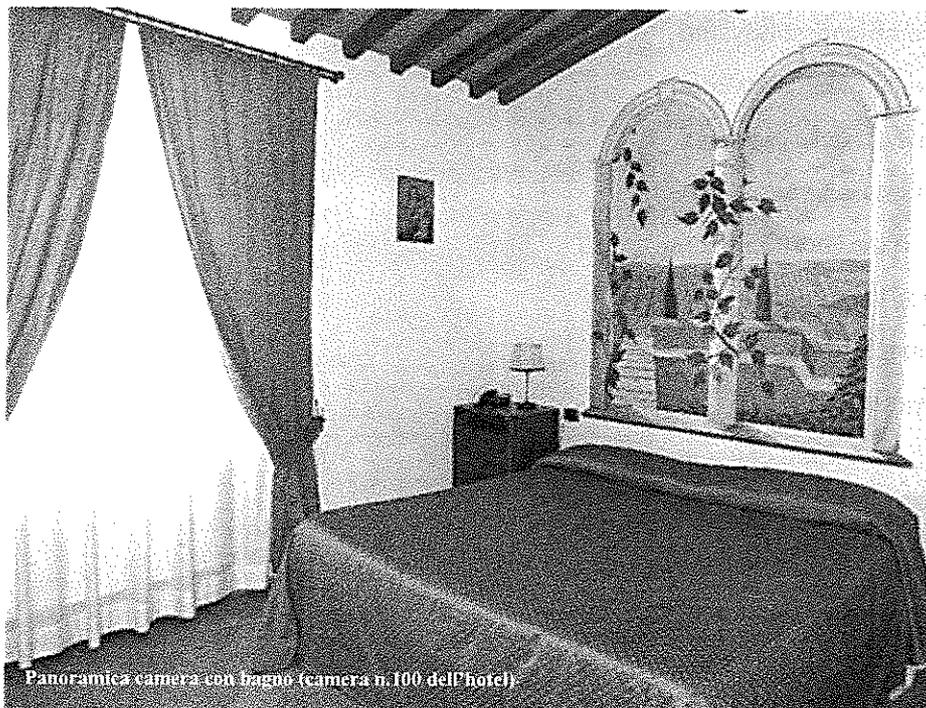
in travicelli di legno e laterizio a vista; la camera è dotata di ampia finestra affacciata sull'area di accesso all'hotel. Il bagno esclusivo, cui si accede tramite porta in legno frontale a quella di ingresso, presenta rivestimento murale in mattonelle giallo canarino con coronamento bianco (dimensioni cm. 20x20) e pavimentazione analoga alla camera; lo stesso si correda di: lavandino, wc, bidet, doccia, punti luce, prese di corrente, interruttori, termosifone. È presente finestra munita di scuretti affacciata a sud.

Panoramica camera con bagno (camera n.100 dell'hotel)

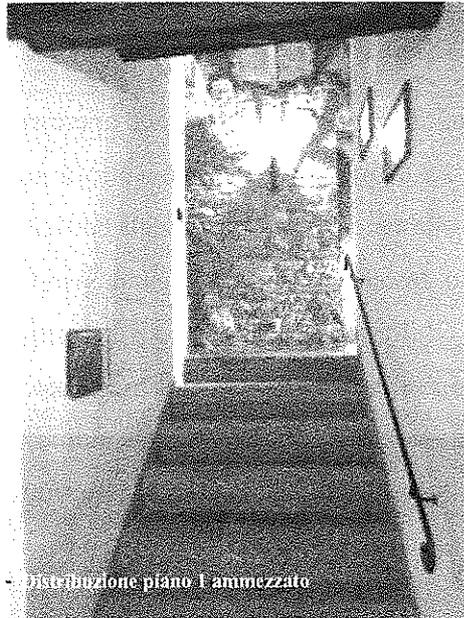
Distribuzione piano 1 ammezzato

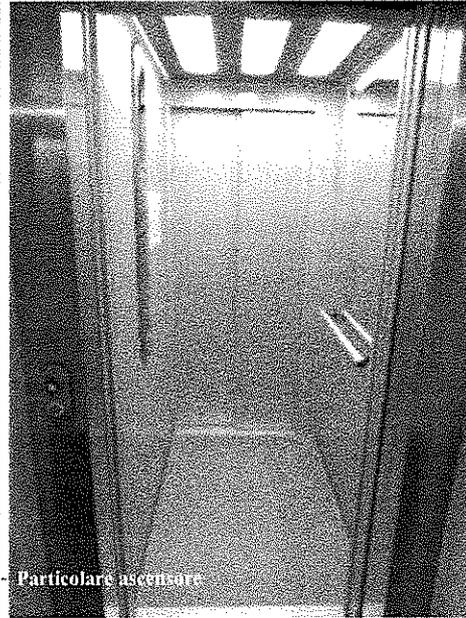
Particolare ascensore

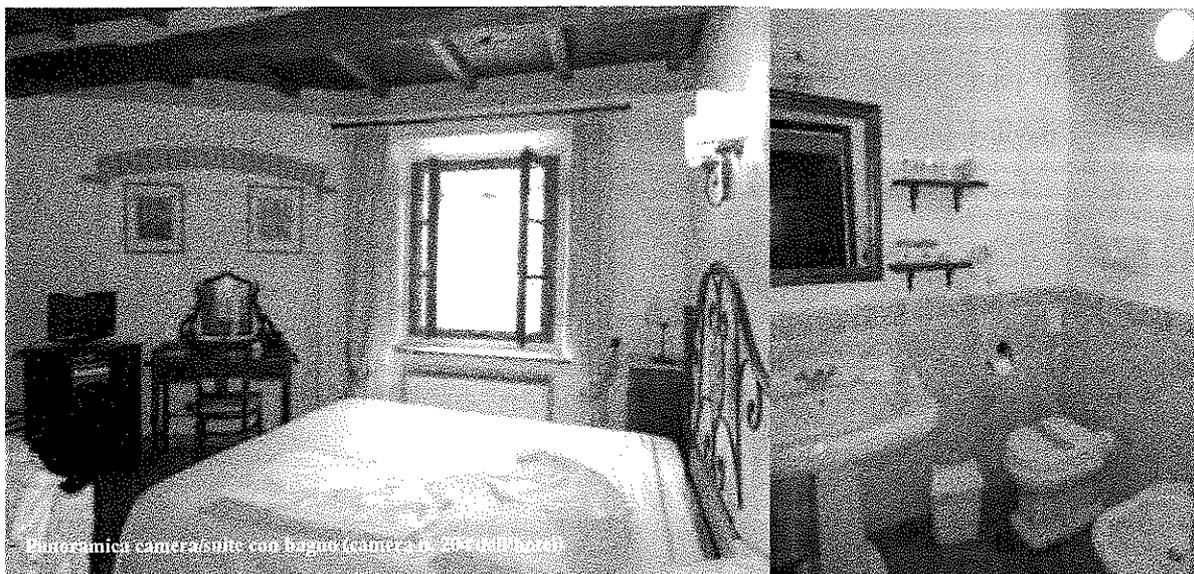
Le tre camere da letto doppie (n. 202, 204 e 206) presentano finiture simili: pavimento in monocottura, soffitto con struttura e rivestimento in legno, pareti tinteggiate di colore chiaro (con coronamento con fascia tinteggiata di colore giallo) e finestra in legno con doppio vetro affacciata sul lato sud-ovest (corrispondente all'area giardino), con panorama sull'area boschiva e sulle colline del Chianti; ognuna delle camere è dotata di bagno esclusivo e di riscaldamento a mezzo di fancoil a parete. I bagni presentano rivestimento murale in mattonelle azzurre o giallo ocra (di piccolo formato e montate per 1 metro circa di altezza) e pavimentazione analoga alle camere da letto; i bagni si corredano di: lavandino, wc, bidet, box doccia, punti luce, prese di corrente, interruttori, termosifone in ghisa.

Panoramica camera/suite con bagno (camera n. 204 (111/104))

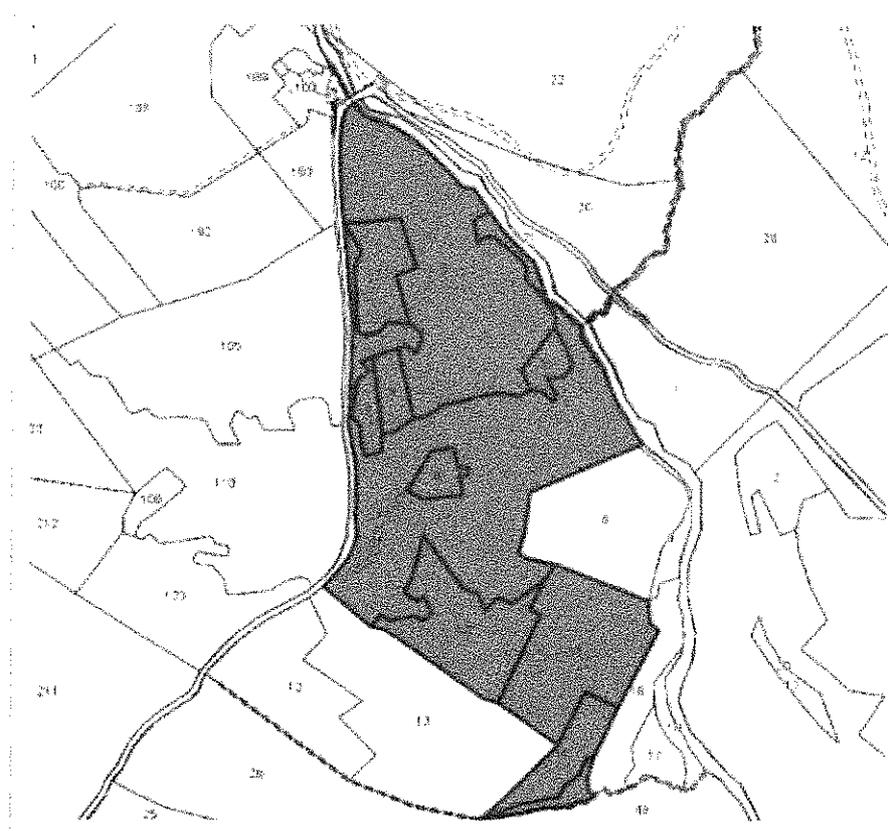
- Planimetria catastale  
terreni agricoli oggetto di  
stima  
(foglio 76 particelle  
1,2,3,4,5,6,7,10,11,14,15)

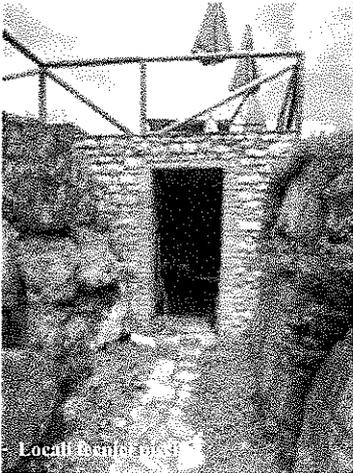
Locali tecnici piscina

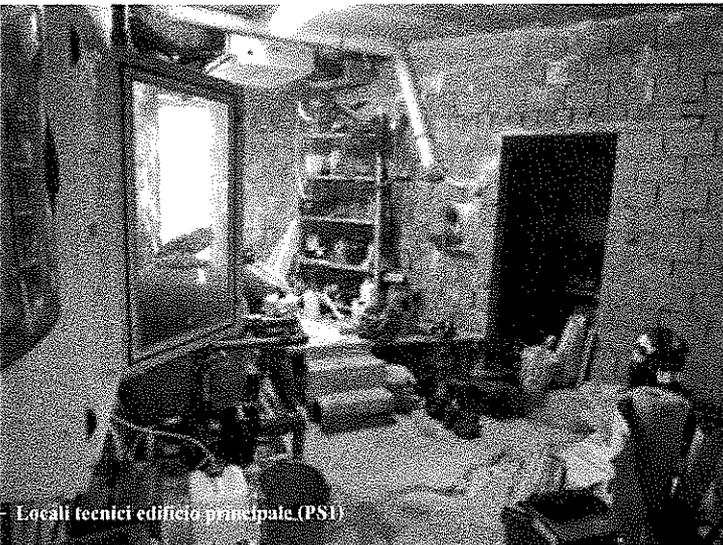
Locali tecnici edificio principale (PS1)

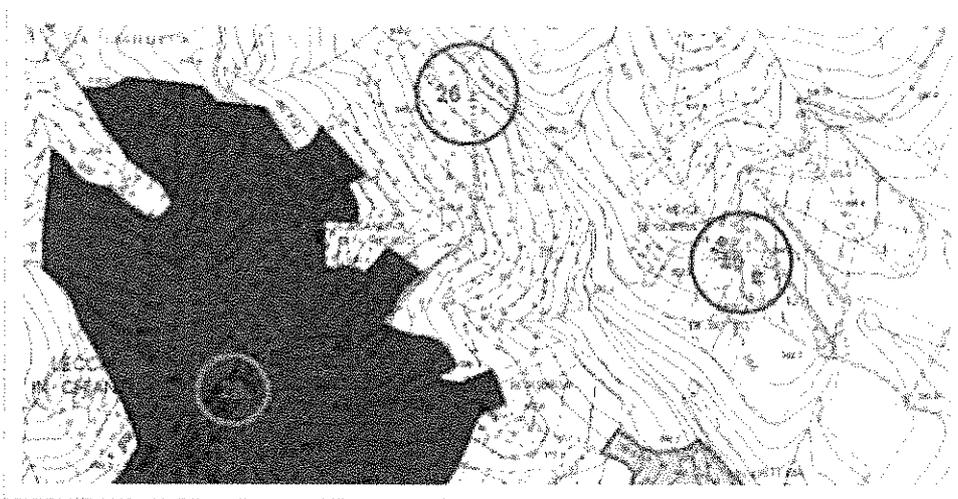
Estratto RU (tav. 6 ovest), con individuazione dell'area oggetto di stima, evidenziata con il n.26 E5 - edifici di particolare pregio

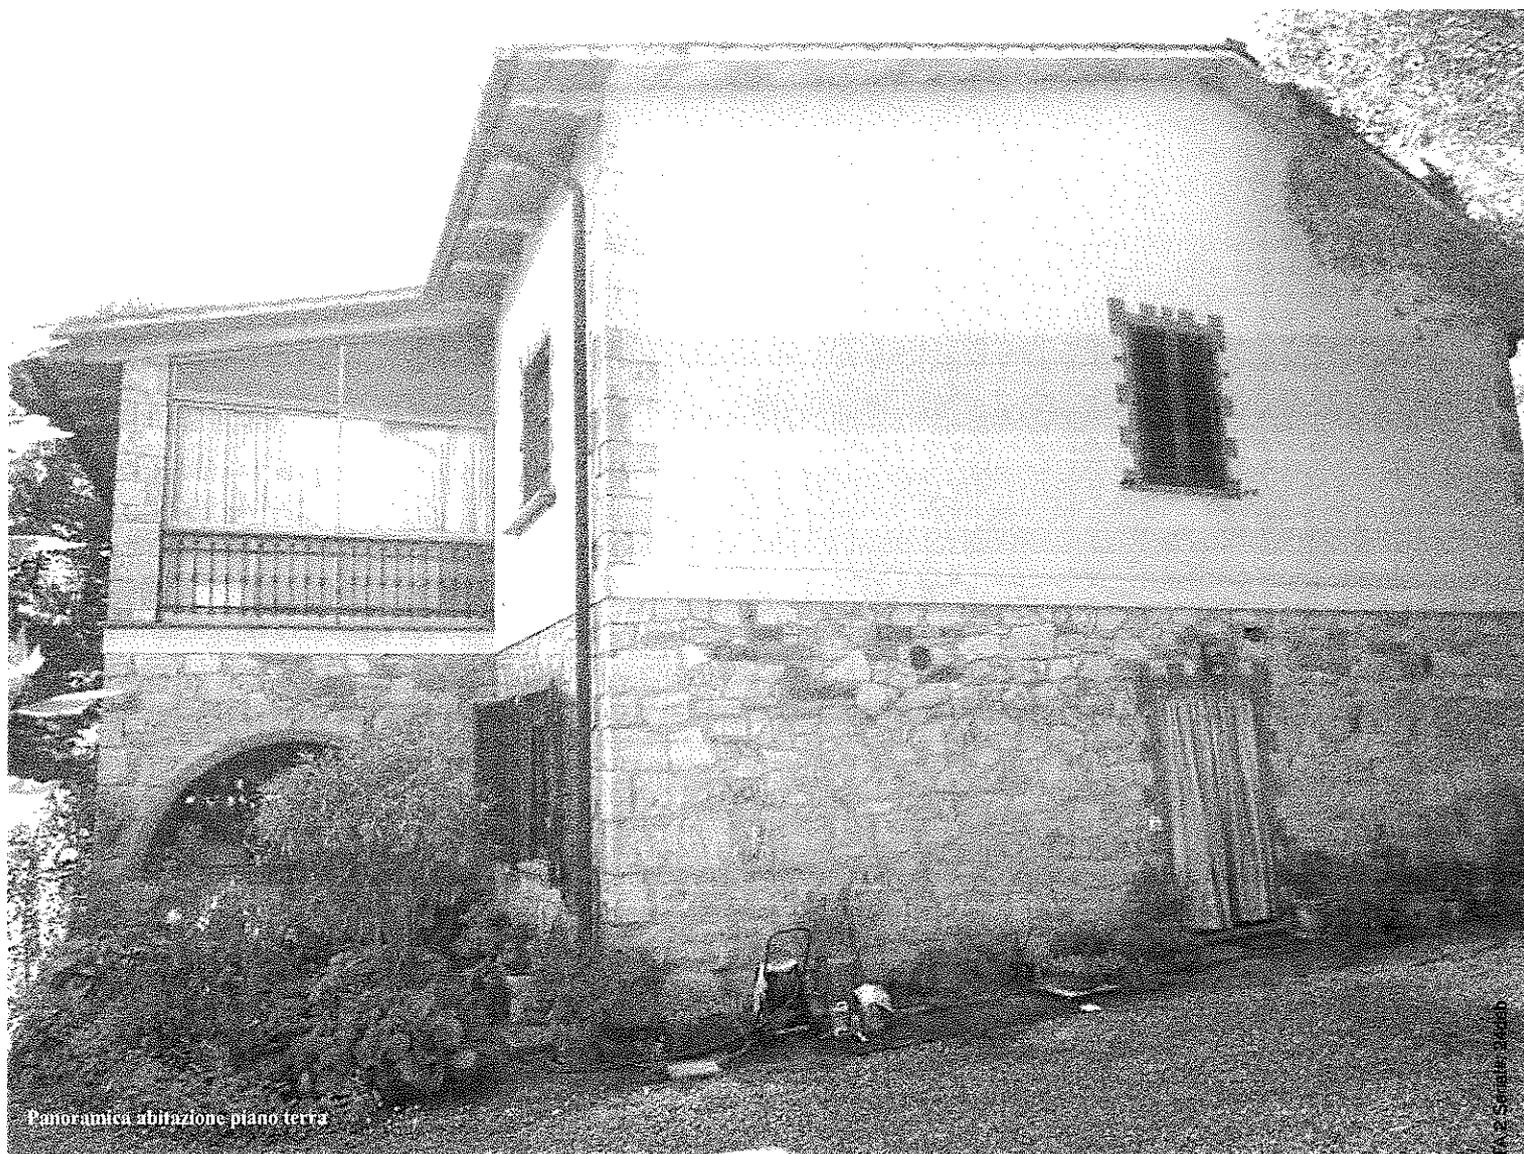
Panoramica abitazione piano terra

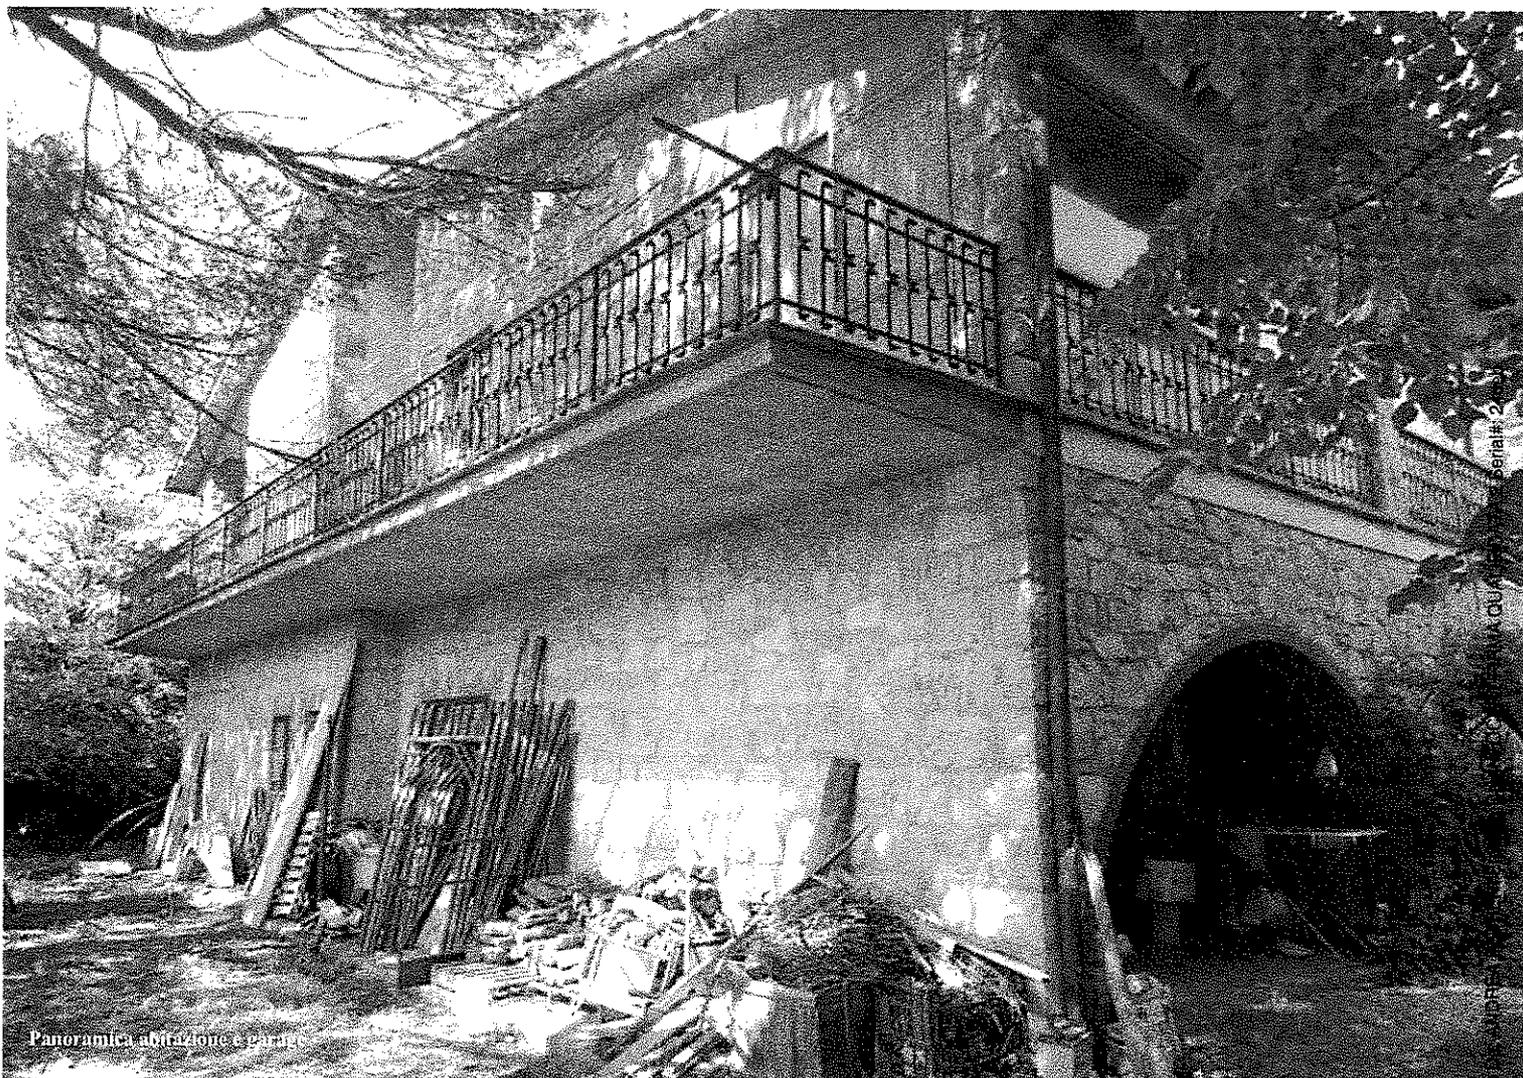
- strutture in muratura con paramento in intonaco ed in pietra a vista;
- fondazioni continue.;
- solai di interpiano in latero cemento e copertura a falde con manto in laterizio;
- tamponamenti interni in laterizio forato;
- rivestimento interno con intonaco civile e tinteggiatura prevalente di colore bianco;
- scale esterne con rivestimento in pietra;
- resede esterno a breccino e verde spontaneo con parziale recinzione perimetrale.

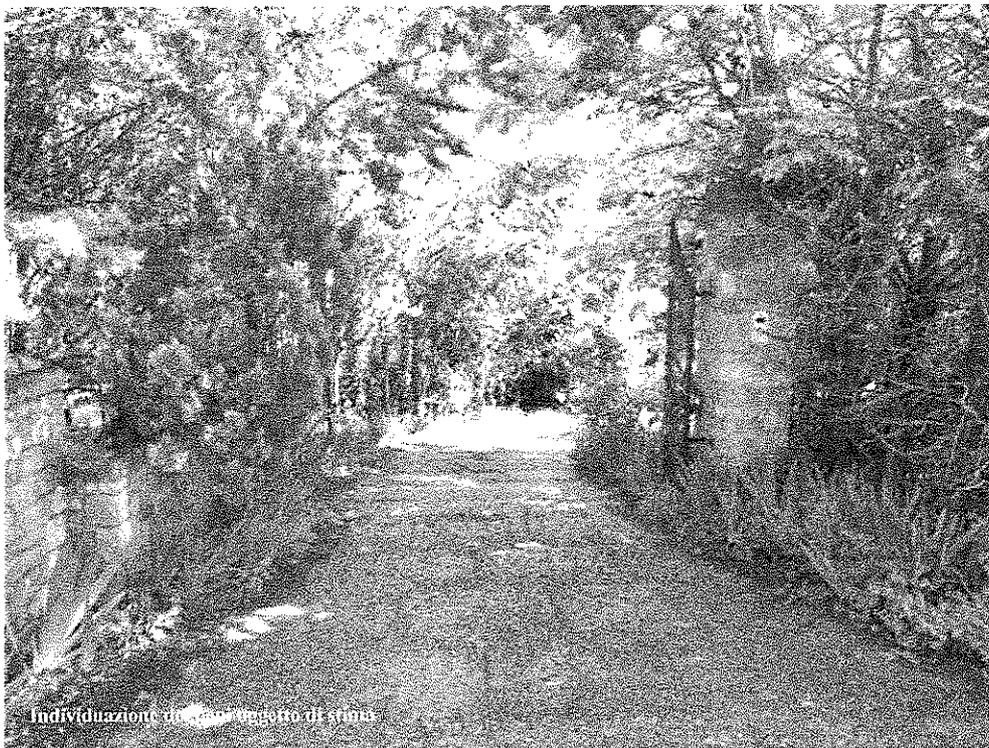
All'edificio in oggetto, situato come detto in località La Croce, nei pressi di Radda in Chianti, si accede dalla strada principale tramite una strada asfaltata in discesa, ben fruibile e manovrabile. La strada è collegata al resede perimetrale esterno anteriore del fabbricato, interamente sterrato, che è delimitato dalla vegetazione spontanea che si sviluppa liberamente fino al confine.

Non sono stati rinvenuti particolari fenomeni di degrado e/o incuria eccetto che nel resede anteriore e posteriore, dove sono presenti scarti di cantiere e dove non risultano particolari attenzioni alle sistemazioni a verde che, allo stato attuale, risultano di tipo spontaneo.

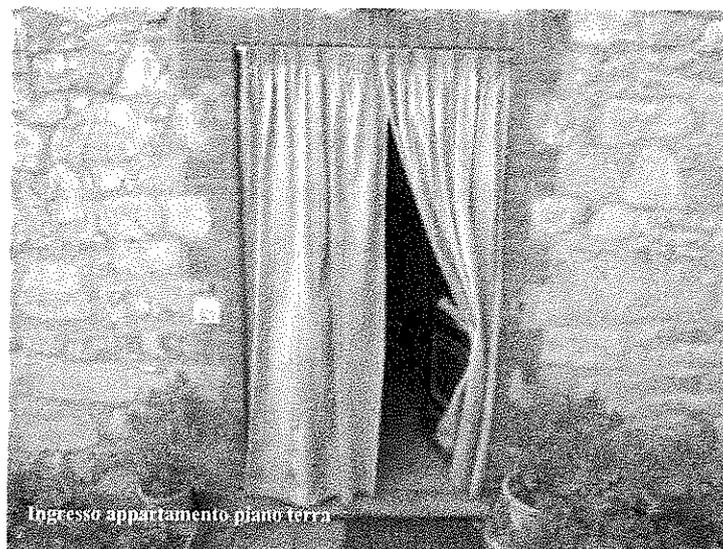
a fianco dell'ingresso), munito di apposito campanello ed elemento luce; l'entrata principale all'abitazione, posta sul lato est del fabbricato, avviene tramite portoncino in legno incorniciato da apertura evidenziata da cornice in mattoni su paramento in pietra (attualmente protetto da tenda in tessuto).

Ingresso appartamento piano terra

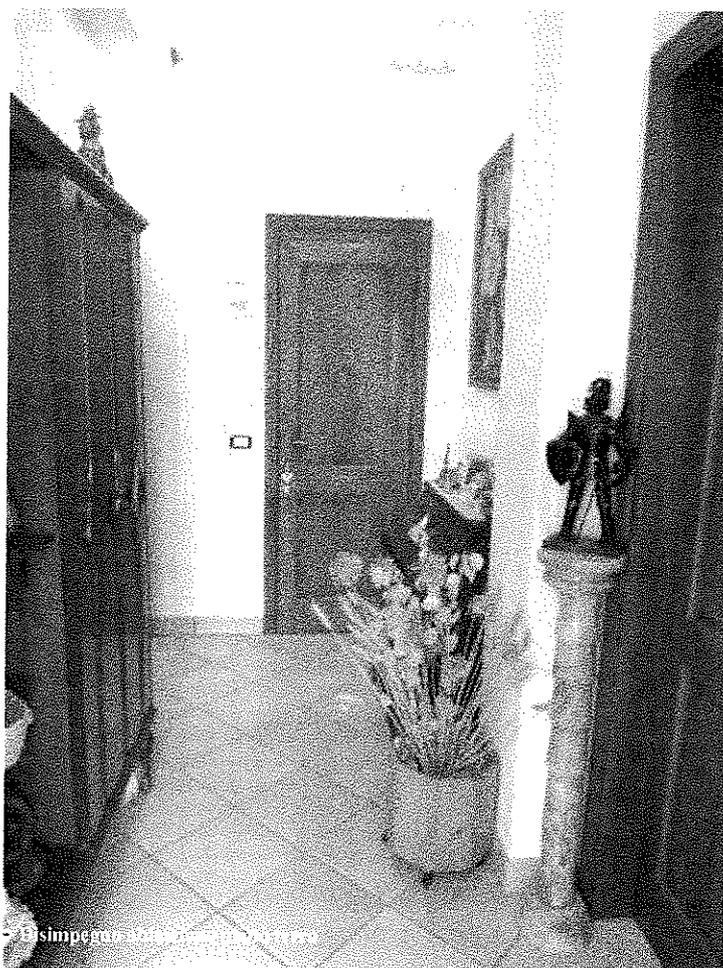
Disimpegno abitazione piano terra

Internamente, dal portoncino si accede ad un disimpegno di forma regolare che distribuisce a due zone distinte (speculari rispetto all'ingresso), ognuna composta da una zona giorno, servizi ed una zona notte, oltre a dare accesso al piccolo ripostiglio posto in posizione frontale e munito di porta in legno di colore marrone scuro (che contiene la caldaia). Le pareti perimetrali sono tinteggiate di colore giallo chiaro con decori a balza sulla parte superiore ed i pavimenti sono in mattonelle di monocottura di colore chiaro e formato cm. 31x31 con battiscopa di simile fattura, come per tutti i vani dell'abitazione. Dal disimpegno, tramite porta interna in legno posta a sinistra, a due ante, si ha accesso alla prima zona dell'abitazione (salotto ed

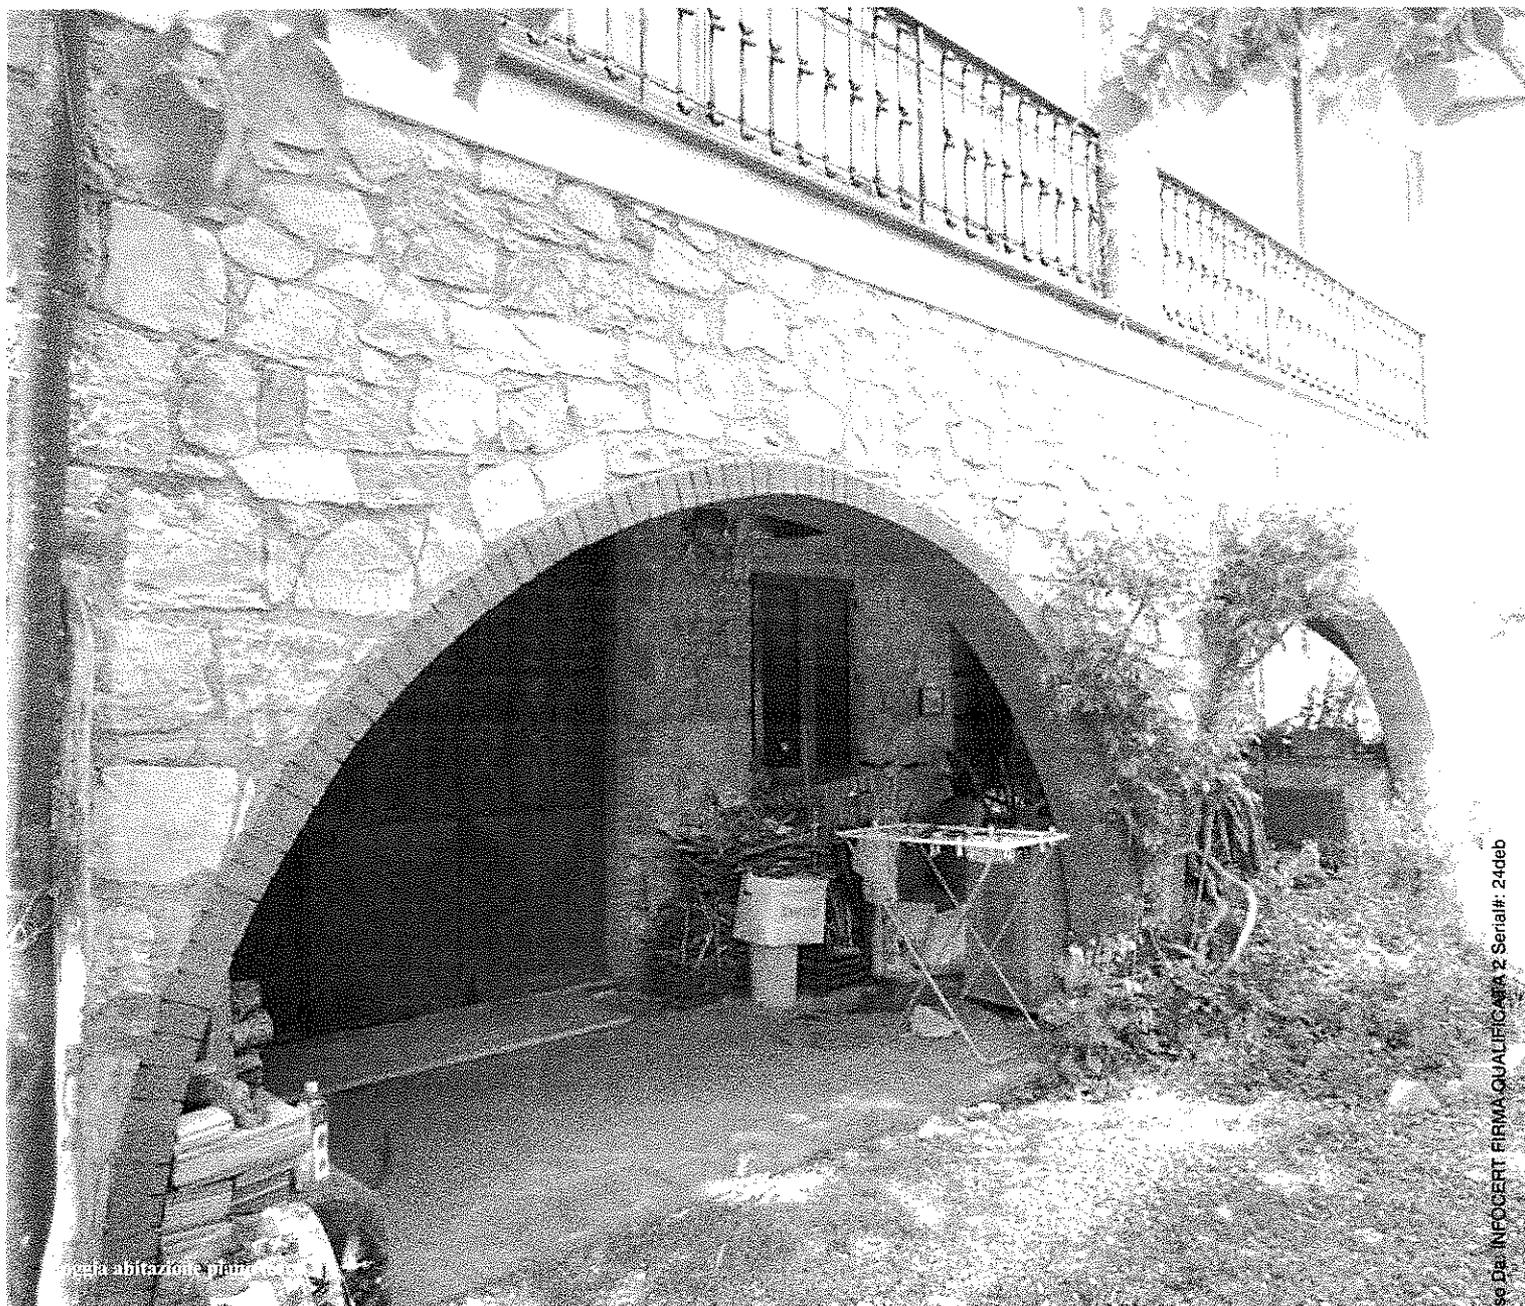
Le pareti sono con intonaco effetto spugnatura, in tono blu su fondo bianco. La loggia presente sul lato sud dell'edificio, delimitata sul fronte principale da due arcate di grandi dimensioni, definite da centina con elementi di laterizio su paramento in pietra faccia vista, dà accesso all'abitazione ed al garage.

Internamente la loggia è pavimentata con elementi in cotto/laterizio e soffitto piano in legno e laterizio, che rappresenta il pavimento della loggia dell'abitazione posto al piano superiore. La loggia garantisce sia l'accesso al soggiorno dell'abitazione del piano terra che l'illuminazione della camera da

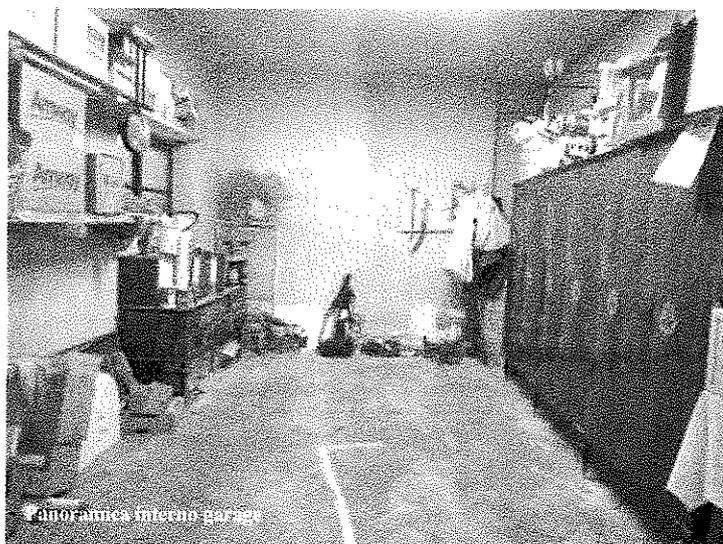
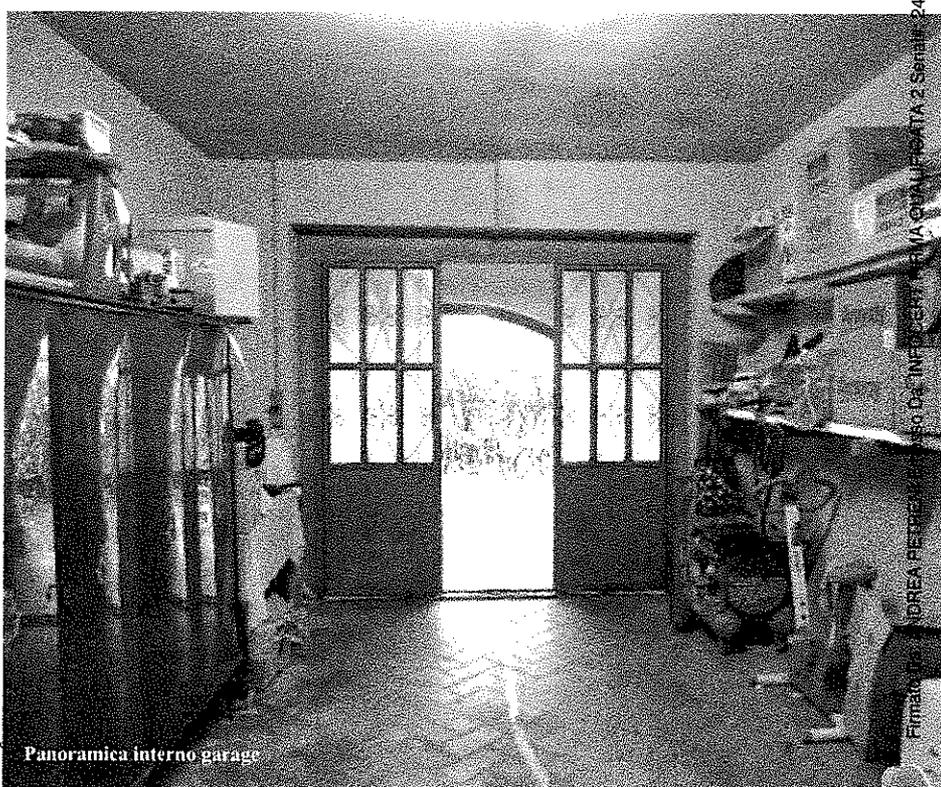
Il garage, cui si accede tramite soglia rialzata, attualmente con dislivello superato con apposizione di tavola di legno provvisoria, è pavimentato e con pareti perimetrali e soffitto ad intonaco. Sulla parete perimetrale che guarda il resede posteriore è presente una finestra di modeste dimensioni, a due ante con infisso in legno e persiana esterna. È inoltre presente l'impianto di illuminazione interna. Il garage è quindi confinante con la loggia del piano terreno e con il resede posteriore su due lati e confina sui restanti due lati con gli ambienti interni del fabbricato e, in particolare con la camera da letto dell'abitazione del piano terreno e con la scala interna/ex locale caldaia con

Il garage, di 19 mq. circa, risulta di forma regolare e di lunghezza pari a 5,40 mt, con porta di accesso di larghezza pari a 2,40 mt ed arcata esterna con altezza massima pari a 2,25 mt; tale condizione implica la possibilità di parcheggiare internamente solo auto di congrue dimensioni.

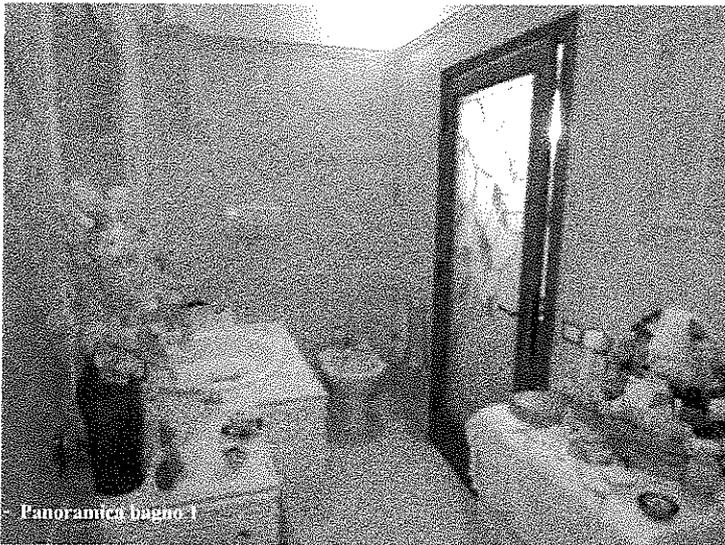
Panoramica bagno 1

fattura delle precedenti ma con vetro decorato traslucido, presenta rivestimento murale in mattonelle (dimensioni cm. 20x20) crema e pavimentazione dello stesso formato e si correda di: lavabo, wc, bidet, box doccia, punti luce, prese di corrente, interruttori e scaldasalviette.

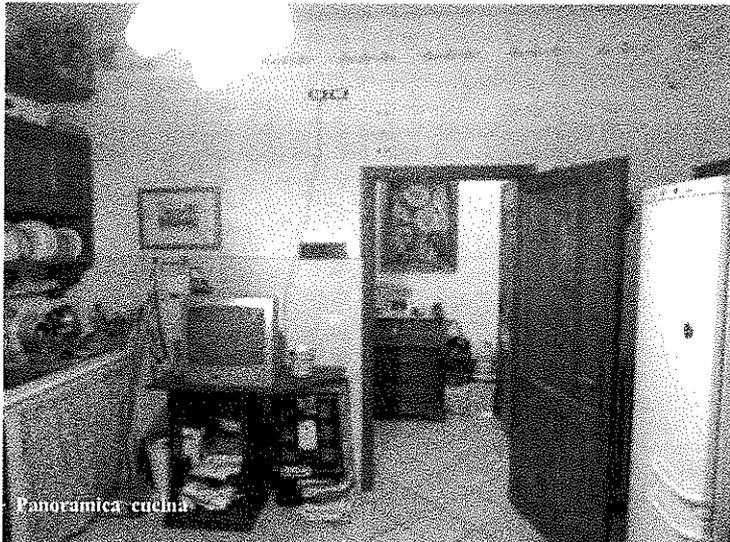
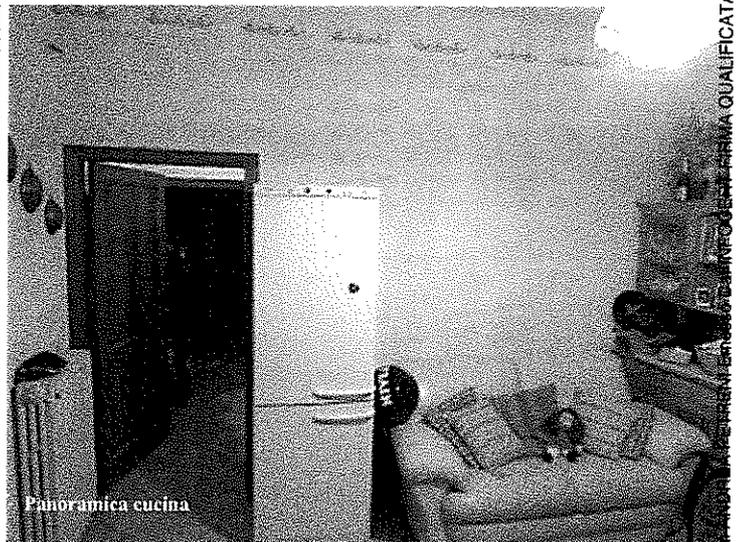
Panoramica cucina

soggiorno/cucina, una camera da letto ed un bagno. Il primo ambiente, la zona giorno, attualmente in disuso e adibita a deposito/ripostiglio è dotato di cucina in muratura completamente accessoriata e caminetto angolare; la stanza è illuminata da finestra a due ante in legno con persiana esterna e presenta la medesima pavimentazione dei precedenti ambienti e la medesima finitura delle pareti interne.

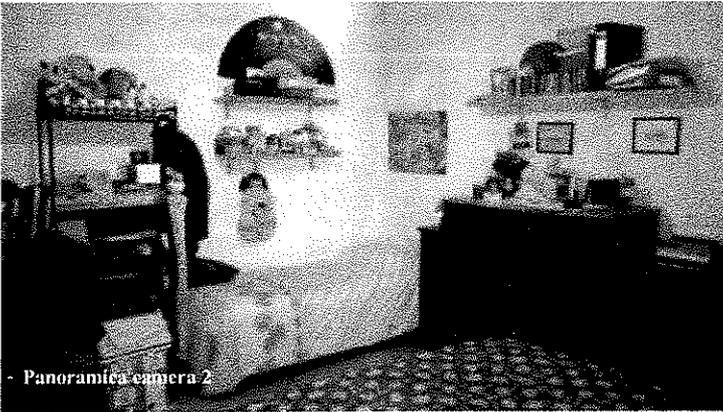
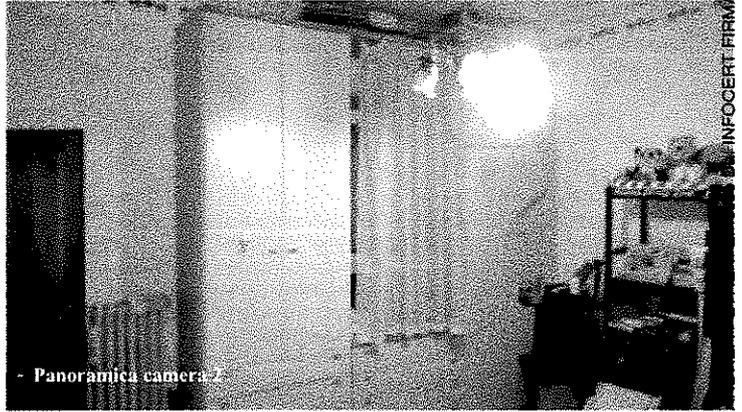
- Panoramica camera 2

La cucina, tramite un piccolo disimpegno, dà accesso alla camera da letto ed al bagno; la camera risulta di forma regolare, dotata di finestra che affaccia sulla scala esterna posta sul lato nord dell'edificio, che garantisce l'accesso al piano superiore; la stessa presenta colorazione sul tono avorio e decorazioni superiori.

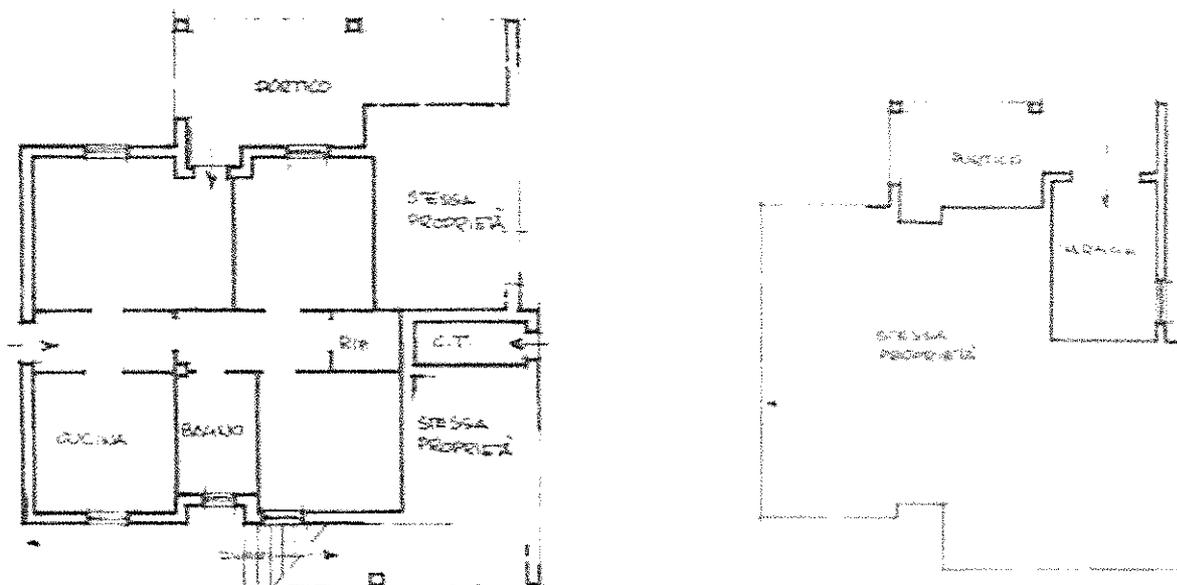
- Planimetria catastale sub. 4 e 6

Risulterà pertanto opportuno accampionare correttamente la planimetria dell'abitazione, occorrendo una spesa indicativamente quantificabile in complessivi euro 2.500,00 (spese tecniche).

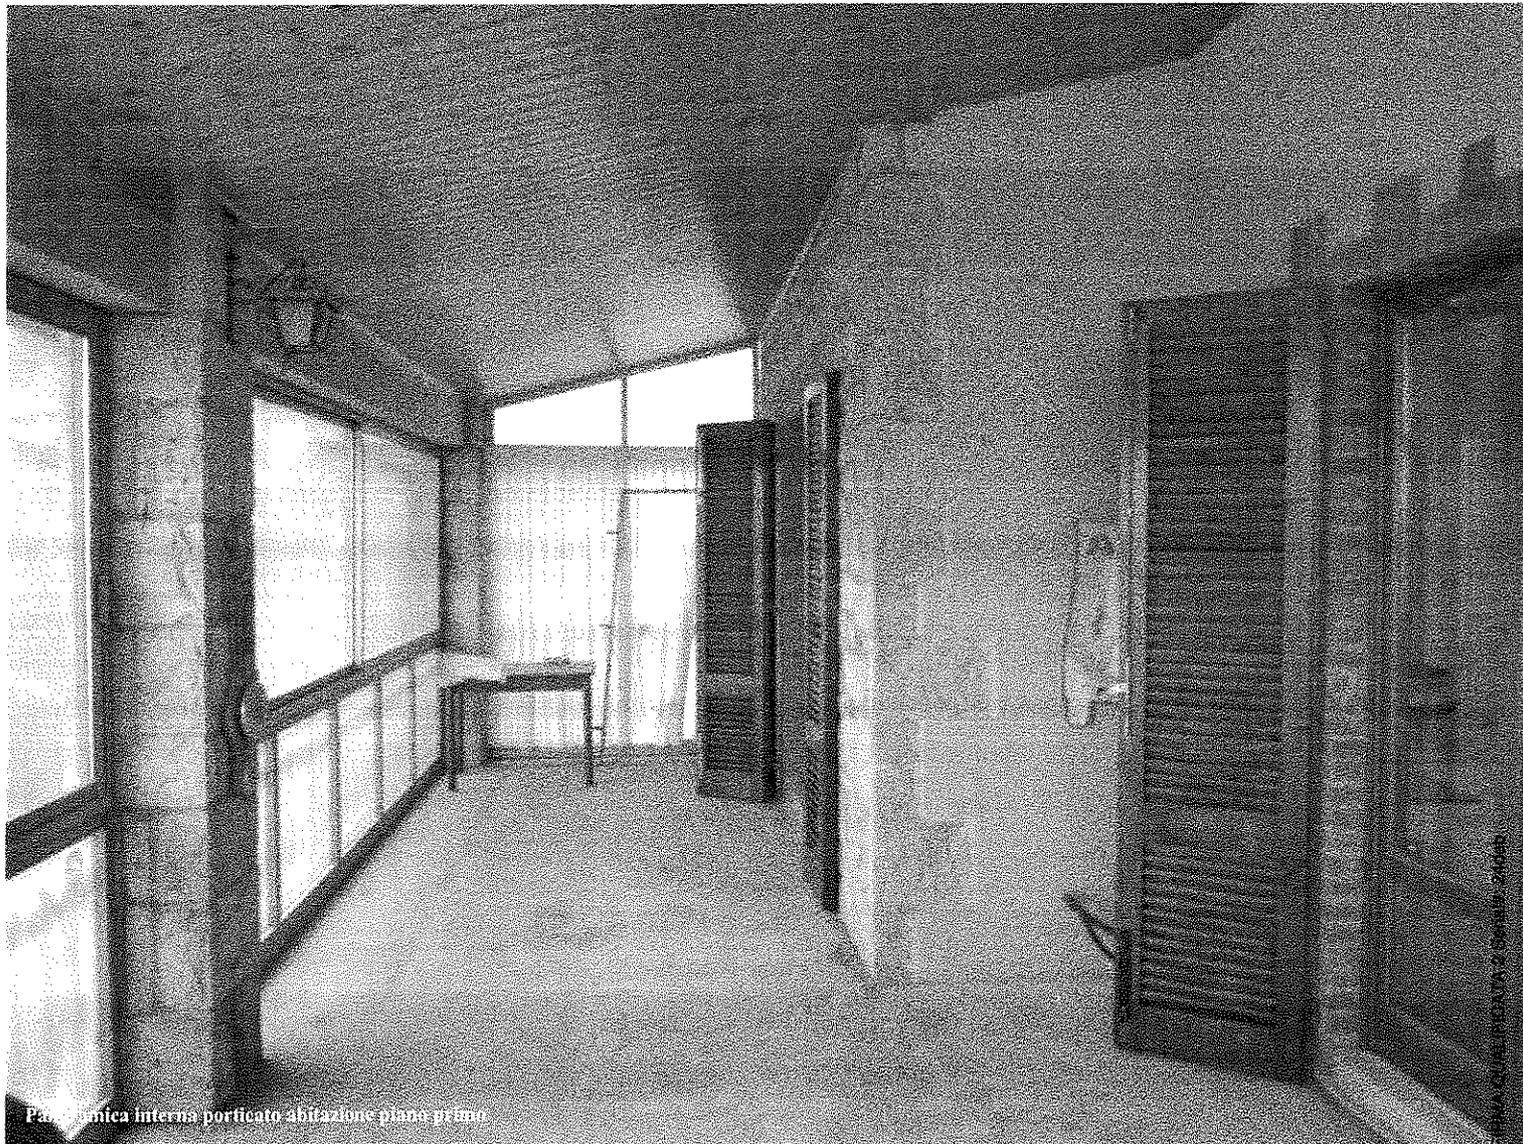
Particella interna porticato abitazione piano primo

Il porticato presente sul lato sud dell'edificio, delimitato sul fronte principale da infissi in alluminio che sormontano il porticato del piano inferiore (definito da due arcate di grandi dimensioni, con centina con elementi di laterizio su paramento in pietra faccia vista), risulta ampio e coperto dal tetto dell'edificio, opportunamente schermato da perlinato in legno di colore chiaro. Internamente nel porticato è come detto presente una pavimentazione da recuperare a seguito dell'asportazione della moquette montata in

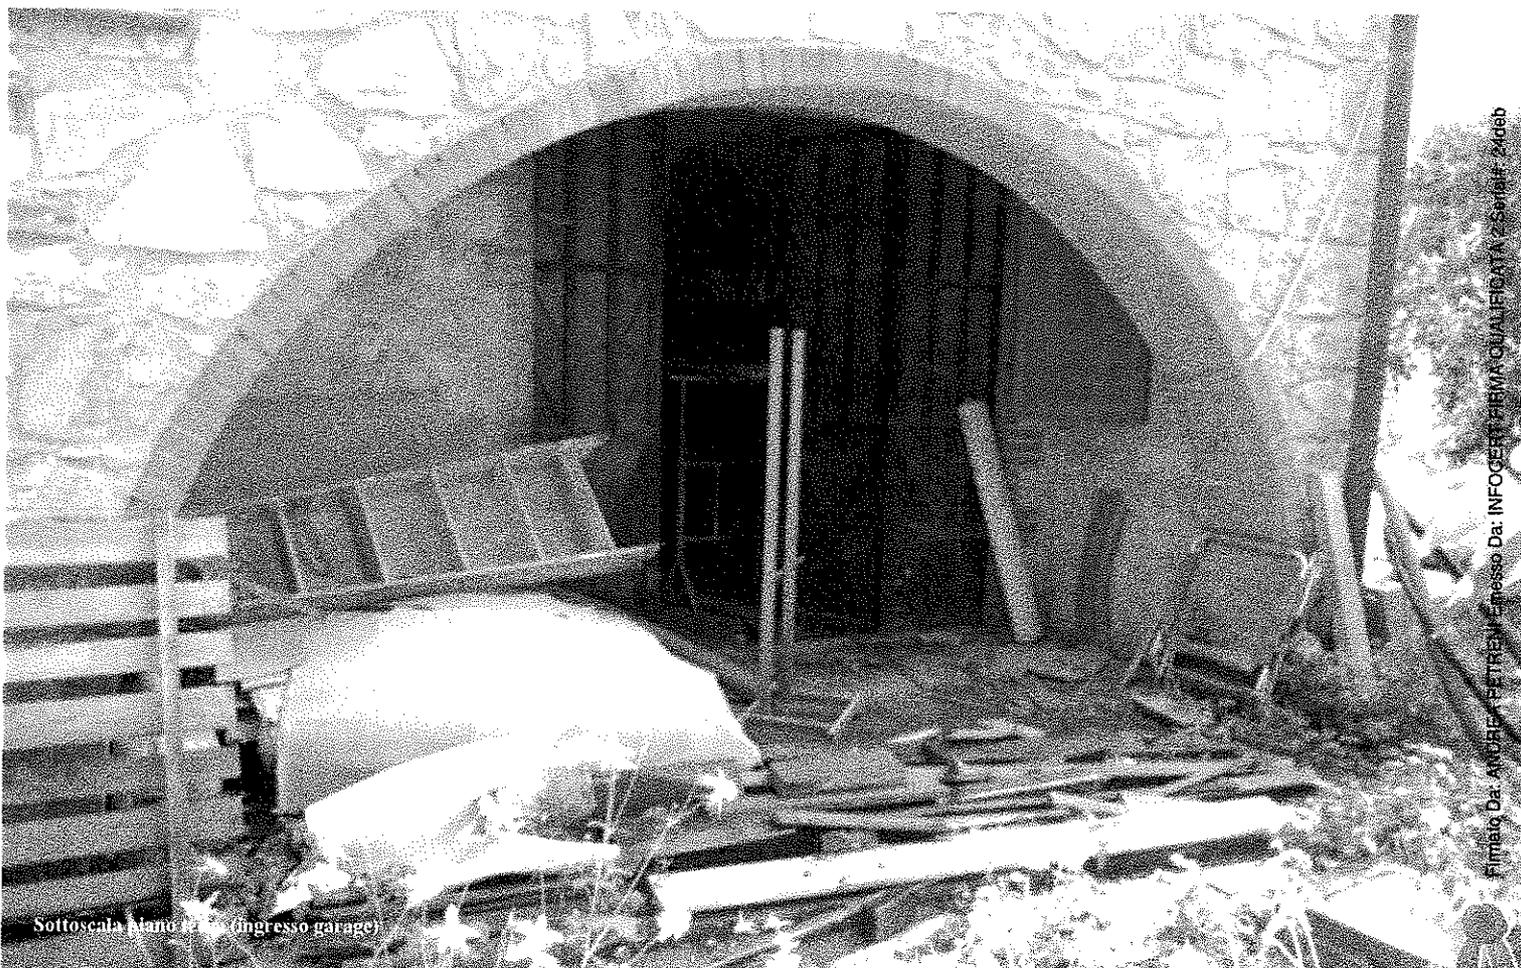
Sottoscala piano terra (ingresso garage)

Il garage di forma regolare, cui si accede tramite il sottoscala, risulta di 13 mq circa ma di lunghezza limitata a circa 4,20 mt., con porta di accesso di larghezza pari a 2,40 mt; tale condizione implica la possibilità di parcheggiare internamente solo auto di modeste dimensioni.

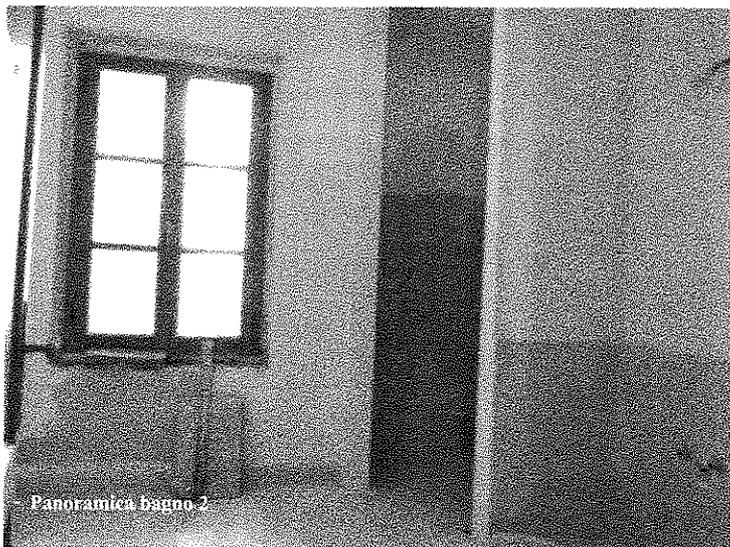
Panoramica bagno 2

porta in legno al bagno 2 (attualmente al grezzo), che presenta pavimento in mattonelle di colore chiaro (dimensioni cm. 61x61) e rivestimento murale, sempre del medesimo colore (dimensioni cm. 82x30) e si correda del solo piatto doccia.
