# TRIBUNALE DI VICENZA

**Immobile:** Perizia di stima di un'unità immobiliare residenziale ubicata al piano primo e relativa autorimessa al piano interrato di un complesso condominiale sito in via Padre Leopoldo n° 39, nel Comune di Thiene (VI) di proprietà di **Omissis e Omissis**.

## PERIZIA DI STIMA

Redatta secondo metodo di confronto di mercato M.C.A. (Market Comparison Approach)  
secondo gli standard internazionali (IVS)

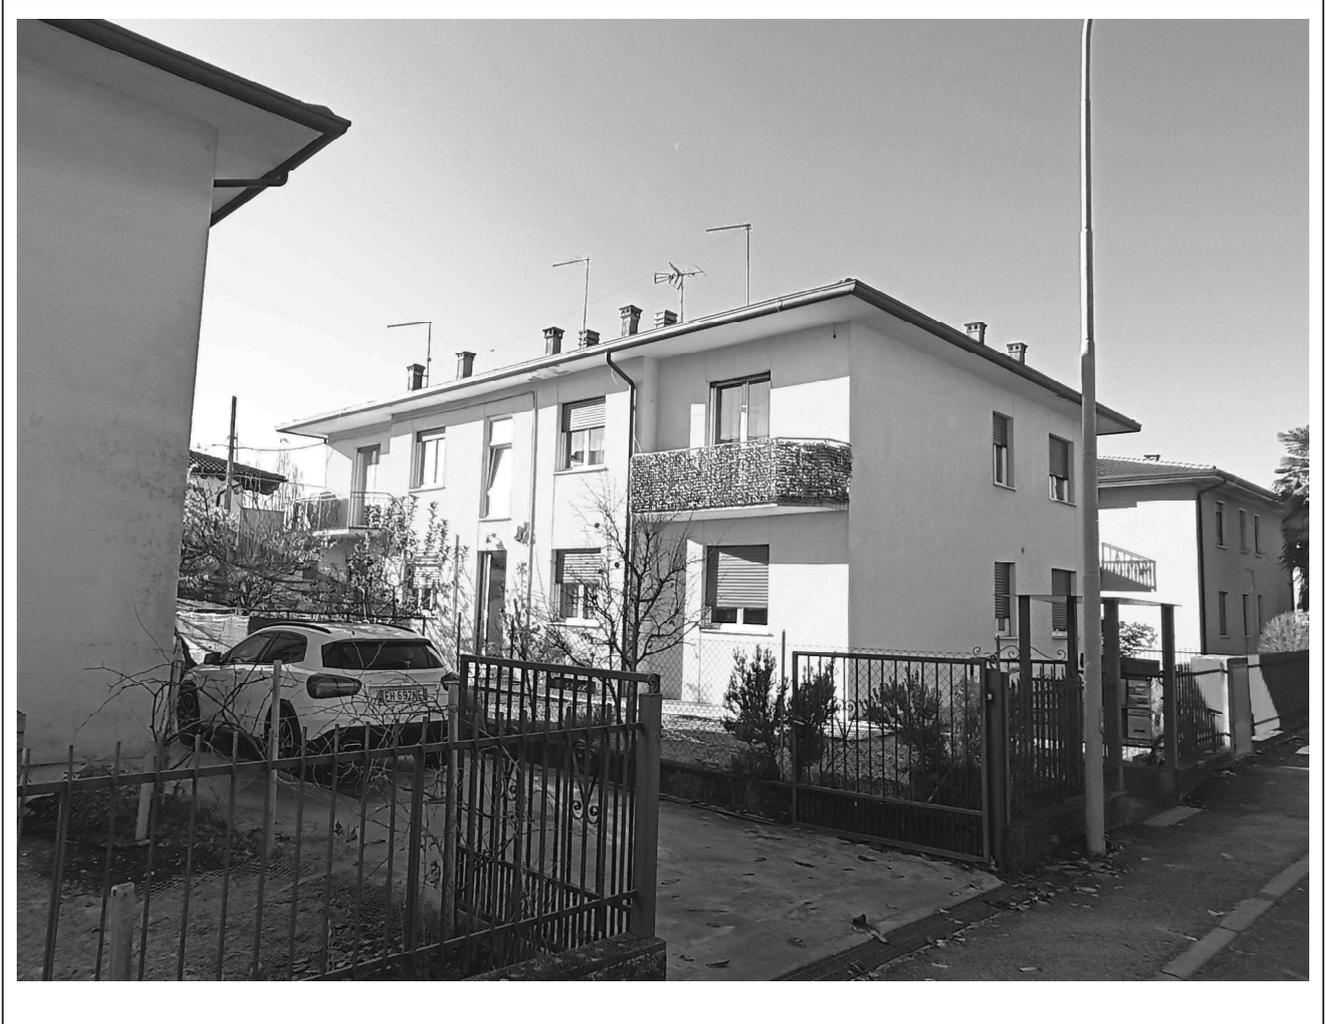
Foto n 1 – fabbricato condominiale

I beni immobiliari interessati dalla seguente procedura sono un'abitazione ed un'autorimessa, ubicati all'interno di un complesso condominiale. Nella particella interessata dai beni oggetto di perizia insistono rispettivamente:

L'edificio presenta una struttura portante in C.A. e muratura, tamponatura in laterizio, solai in latero-cemento, superfici verticali ed orizzontali esterne intonacate e tinteggiate, copertura a falde con tegole.

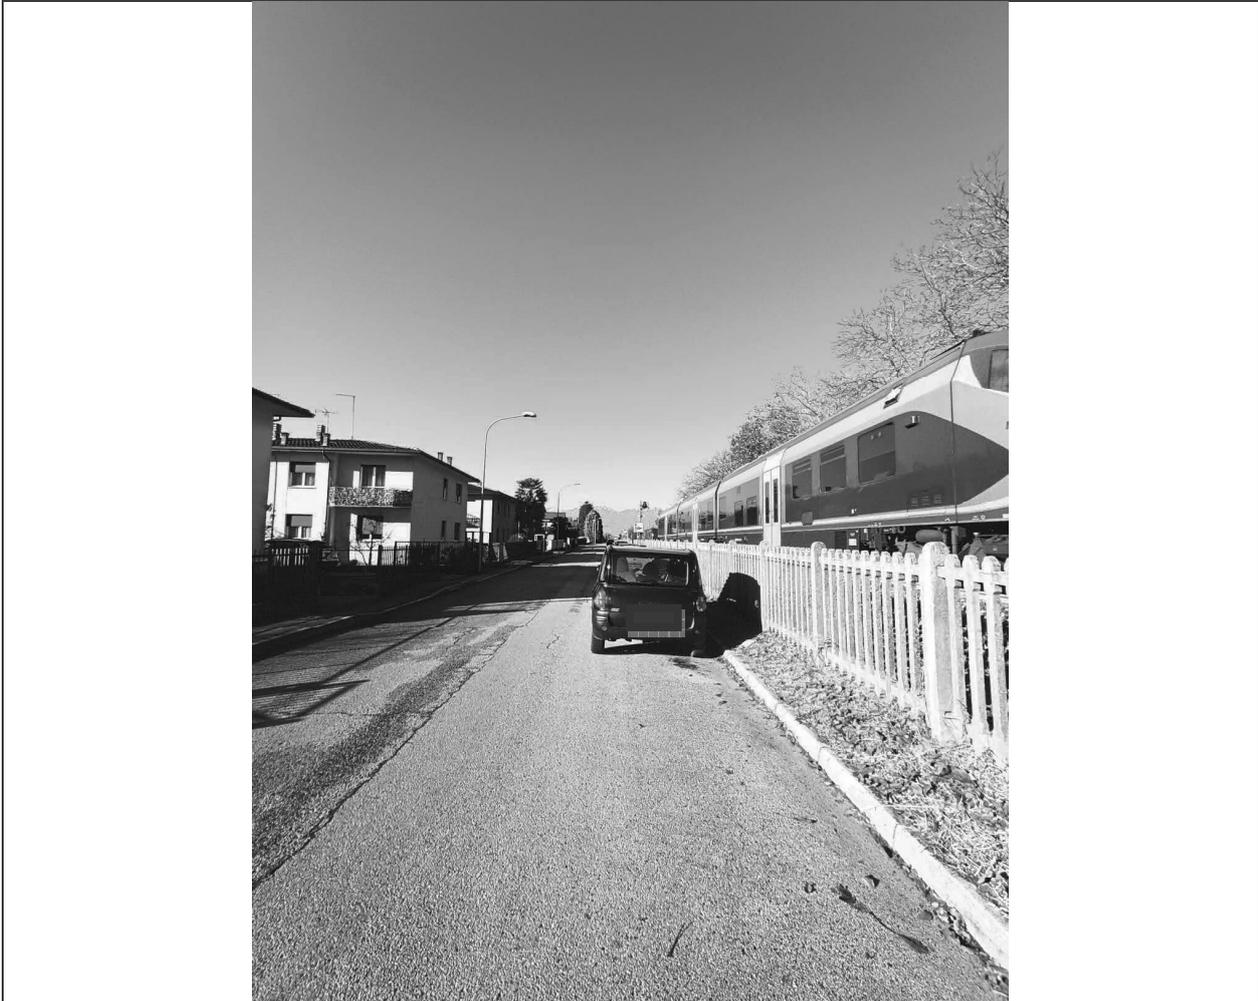
Foto n 2 – fabbricato condominiale/ferrovia

Prospiciente l'immobile condominiale, parallelamente a Via Padre Loeopoldo passa la ferrovia tratto Vicenza – Schio con passaggio frequente di mezzi ferroviari.

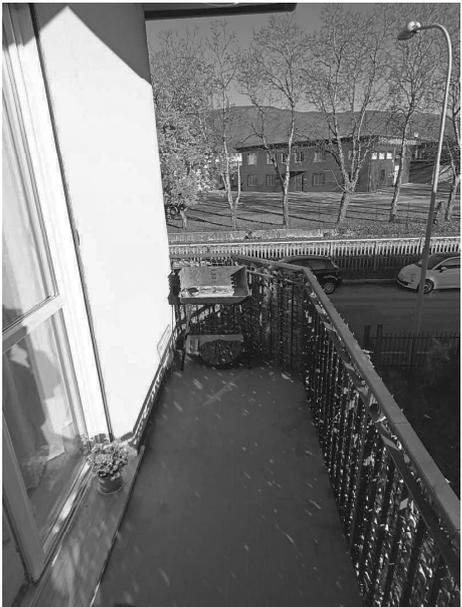
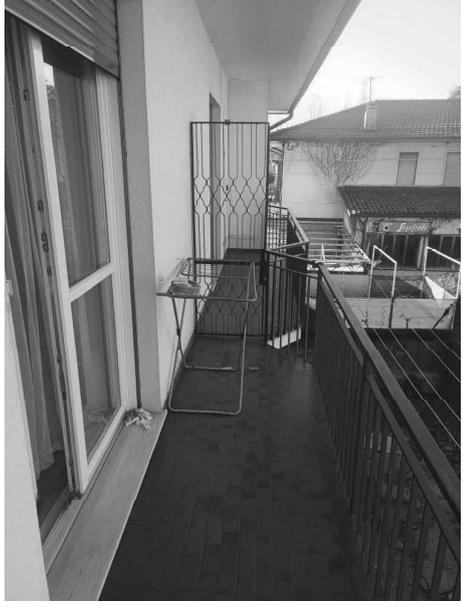
Foto n. 9 – poggiolo

Il poggioso ha parapetto con ringhiera di metallo (non a norma poiché con altezza di cm. 95) e pavimento del tipo klincher.

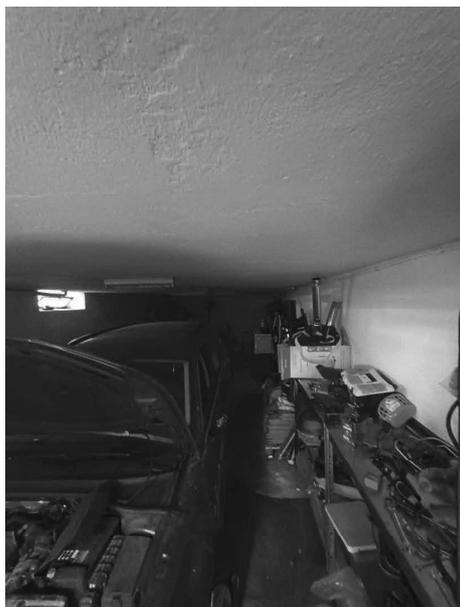
Foto n. 10 – Autorimessa

- ha una altezza interna utile di mt. 1,99;
- ha superficie, complessiva, netta di, circa, mq. 40,17;
- ha superficie, complessiva, lorda di, circa, mq. 50,25;

è stato utilizzato il coefficiente, per la determinazione della superficie commerciale, di 0,50 (\*). L'accessorio in questione ha pareti intonacate e tinteggiate con pittura semi - lavabile e pavimentazione in cls. liscio. Si precisa l'autorimessa risulta difficilmente fruibile a causa dell'ingresso carraio posto in prossimità dello scivolo, della scala e a causa dello stato di manutenzione dello stesso che si presenta ammalorato e con pavimentazione sconnessa.

E' dotato di impianto elettrico (punto luce) non adeguato alla L. 46/90 che necessita di essere adeguato ai sensi del D.M. 37/08 e s.m.i..

Le condizioni dell'unità autorimessa sub. 5, complessivamente, sono **non sufficienti.**

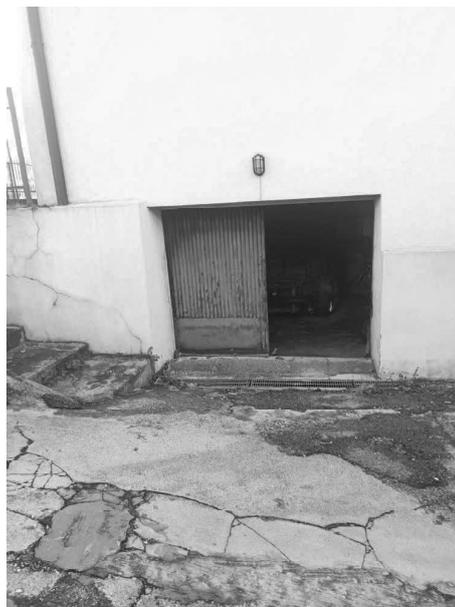
Foto n. 11 – Area manovra

L'edificio presenta spazi esterni ad uso comune adibiti a percorsi pedonali, aree verdi, aree di manovra e parcheggio. L'area di manovra e lo scivolo comuni presentano una pavimentazione sconnessa con presenza di buche, crepe e necessita di un intervento di manutenzione straordinaria. La pavimentazione è di asfalto con rattoppi in cls.
