TRIBUNALE DI VICENZA
SEZIONE ESECUZIONI IMMOBILIARI

PROCEDURA N. 28/2024 RGE

ELABORATO PERITALE

Identificazione beni: Beni in Vicenza (VI), Viale Verona, 35

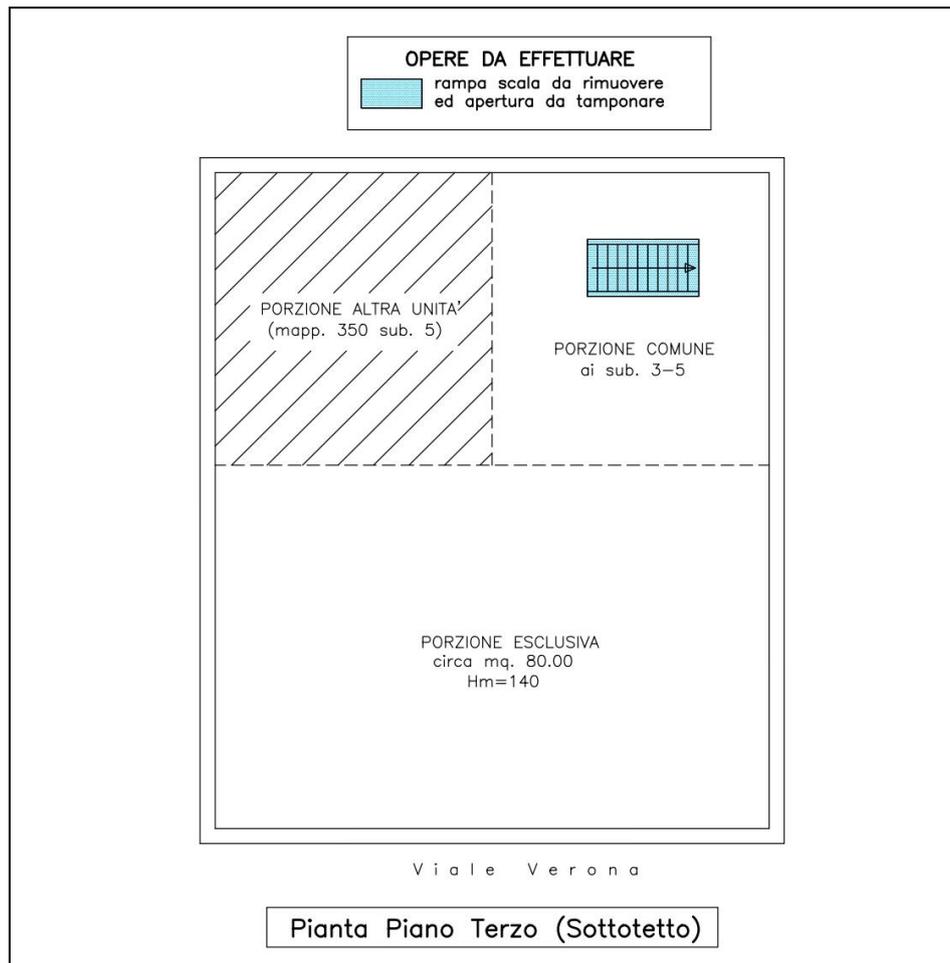
Figura 3.b. Planimetrie immobile – Piano Terzo (Sottotetto).

(N.B.: è indicata la sola suddivisione catastale delle proprietà, in quanto l'utilizzo del Sottotetto non risulta autorizzato)

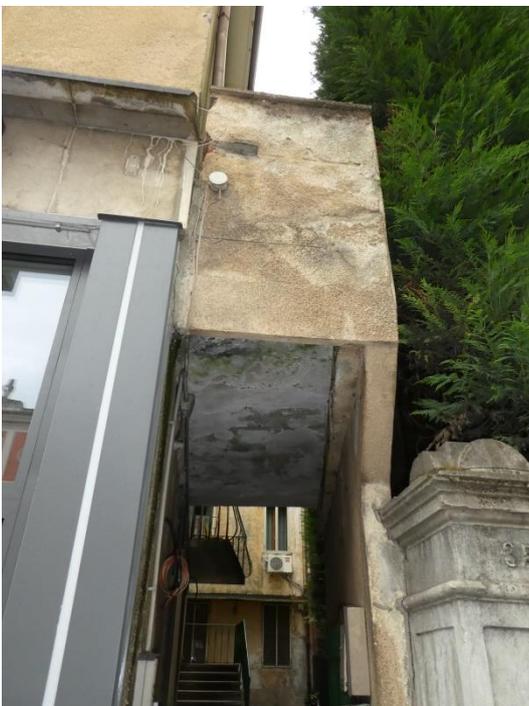
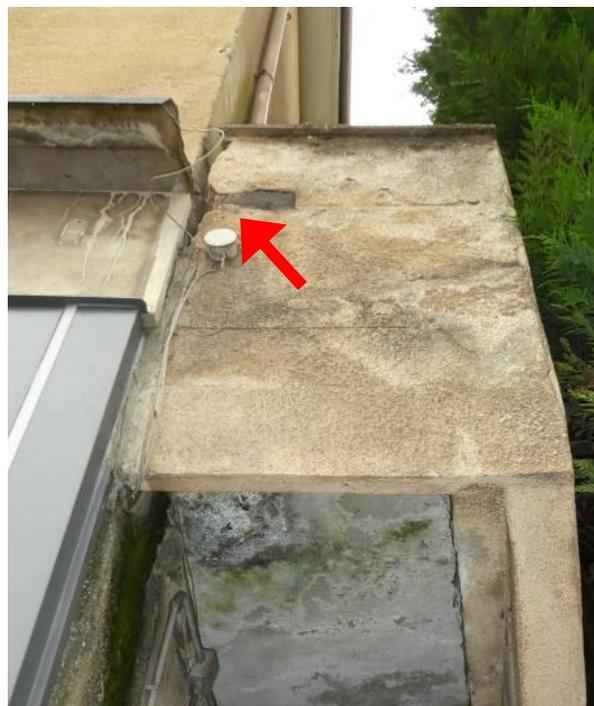
Si segnala che detto poggiolo si trova in pessime condizioni statiche, con presenza di evidenti fessurazioni nei parapetti in mattoni ed anche con il loro distacco dalla muratura perimetrale del fabbricato (*si vedano le fotografie da n. 4 a n. 7 a pag. 18-19*).

5. – Particolare parapetto del poggiolo di copertura – fronte Nord su Viale Verona

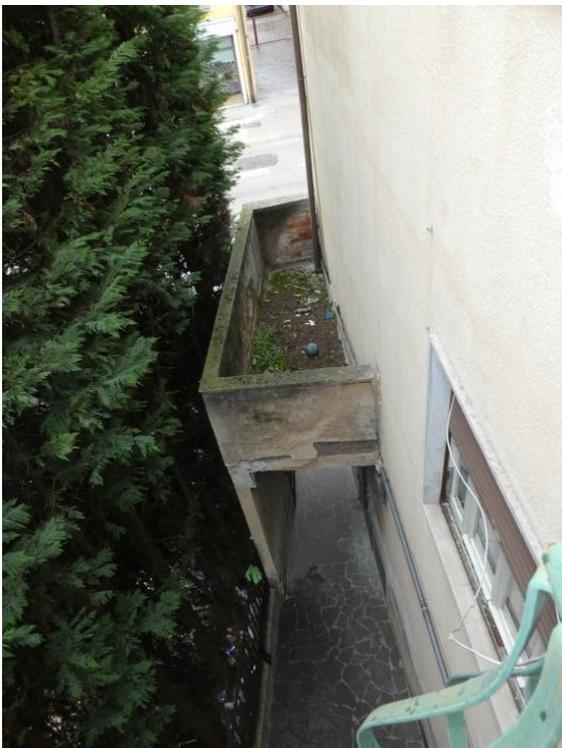
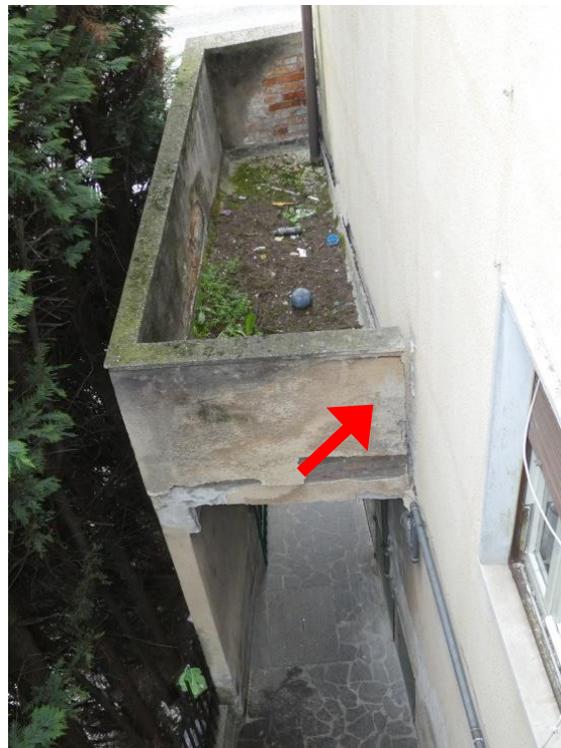
7. – Poggiolo di copertura della corte comune – vista dall’alto

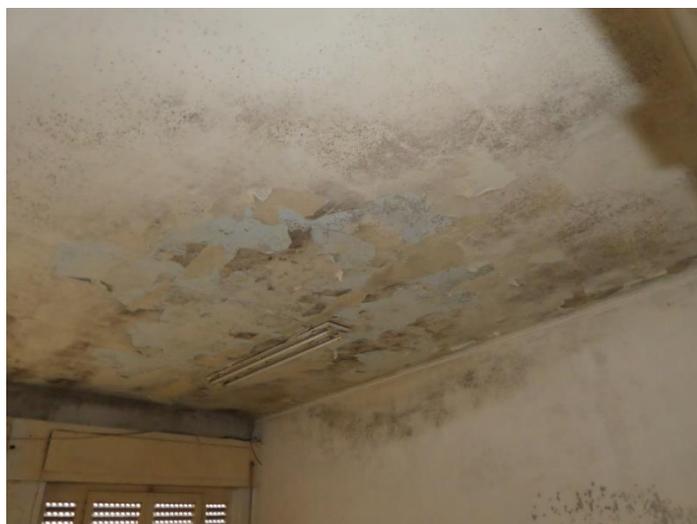
Anche i serramenti esterni ed interni e le tapparelle di chiusura risultano in gran parte danneggiati. Le pareti interne dei locali presentano tracce di muffe ed umidità e vistose infiltrazioni si riscontrano sui soffitti.

25.-26.– Abitazione mapp. 350 sub. 3: Infiltrazioni presenti nei soffitti dei locali
