TRIBUNALE DI VICENZA
SEZIONE ESECUZIONI IMMOBILIARI

PROCEDURA N. 28/2024 RGE

INTEGRAZIONE PERIZIA DI STIMA
RELAZIONE SUGLI INTERVENTI ESEGUITI NELL'IMMOBILE
PER LA MESSA IN SICUREZZA DEL BENE

Identificazione beni: Beni in Vicenza (VI), Viale Verona, 35

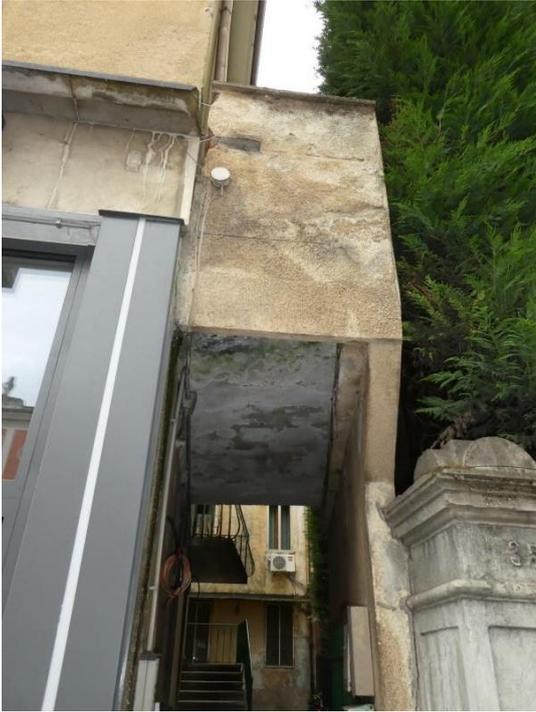
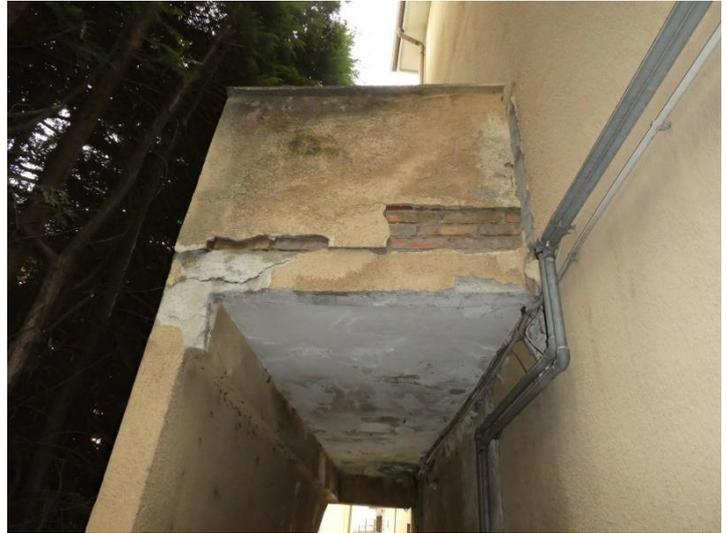
- che in seguito in data 12.06.2024 il Custode segnalava che *“la struttura in muratura presente al piano terra, sopra il cancelletto d'ingresso, risulta instabile a vista, vi sono delle fenditure orizzontali e verticali che potrebbero causarne il crollo sulla strada principale”*, oltre alla presenza di infiltrazioni estese nel soffitto del bene pignorato, chiedendo a V.S. di autorizzare il sottoscritto alla verifica e quantificazione dei costi per la messa in sicurezza del bene;

Soletta e poggiolo prima dell'intervento di messa in sicurezza

- in data 07.08.2024, l'impresa edile xxx, con l'assistenza del sottoscritto, ha eseguito le opere di messa in sicurezza della soletta nell'ingresso pedonale comune, con la puntellazione della stessa mediante l'utilizzo di n. 3 puntelli metallici (cristi) e morali in legno, e con la messa in opere di alcune squadrette in ferro tra il muretto del terrazzino e la muratura portante dell'edificio.

Si precisa infine che gli interventi effettuati, e specialmente l'opera di messa in sicurezza della soletta, ha carattere provvisorio ed effettuata al solo scopo temporaneo di garantire la sicurezza di terzi.

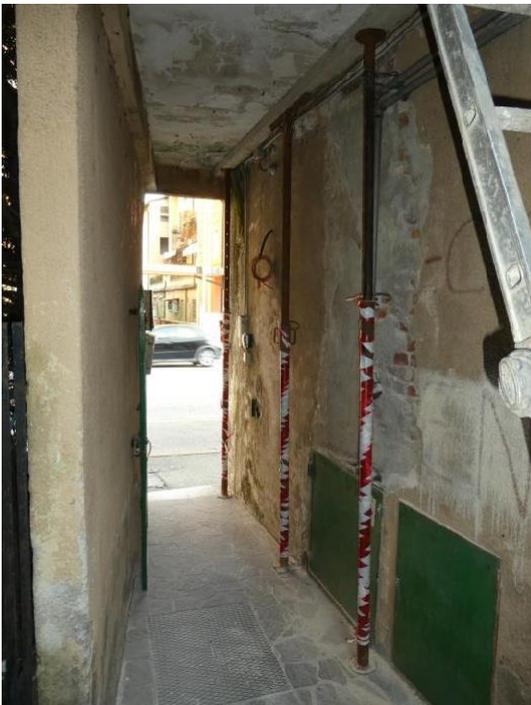
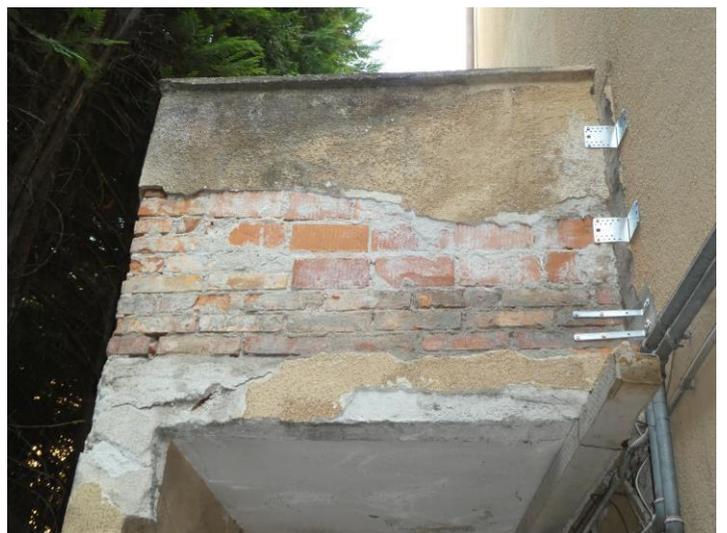
Interventi di messa in sicurezza: puntellazione e squadrette tra parapetti e muratura

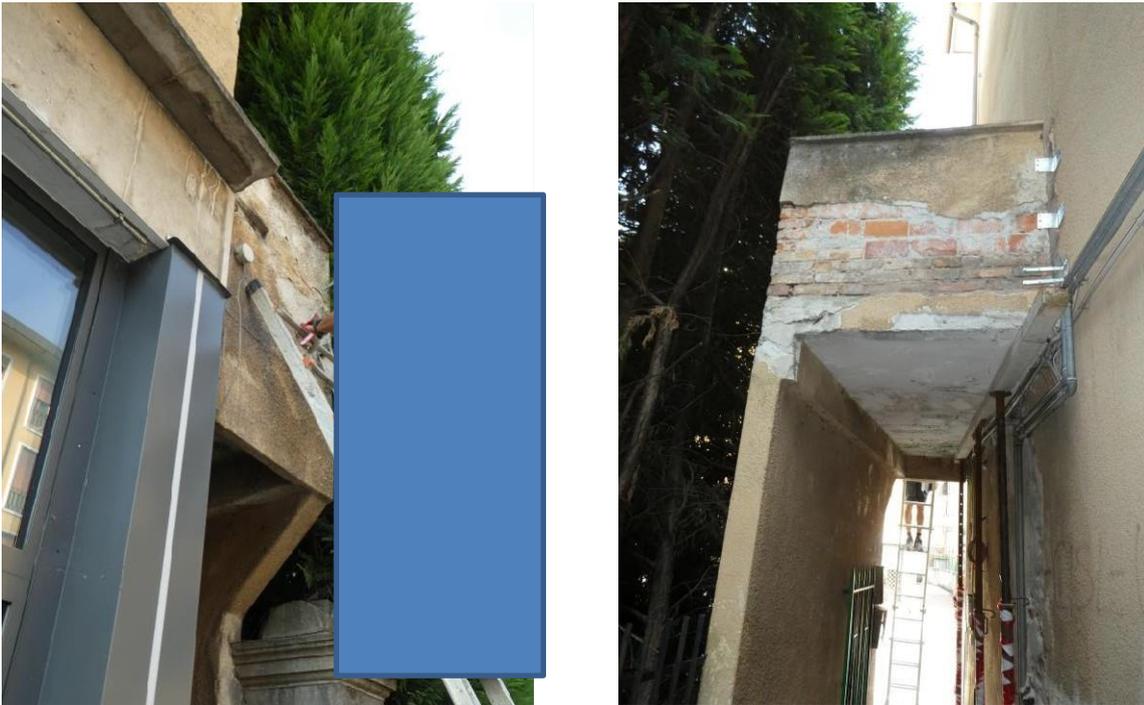
Interventi di messa in sicurezza: demolizioni intonaci deteriorati

Inoltre sono stati demoliti gli intonaci fatiscenti e deteriorati dei parapetti e della soletta, che minacciavano il distacco.

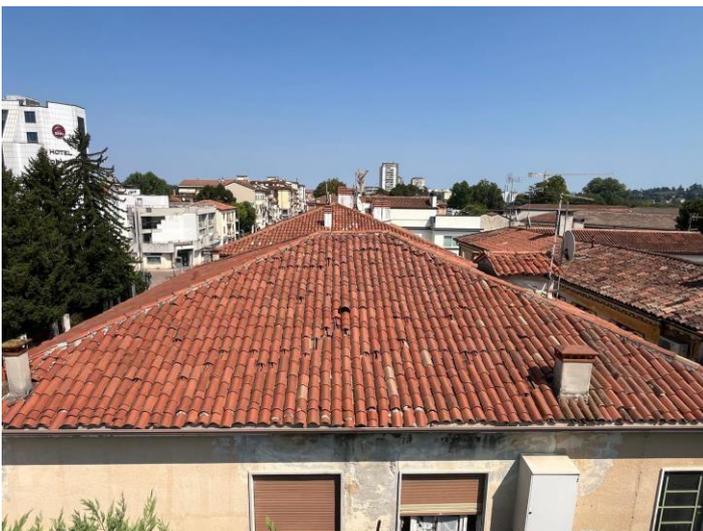
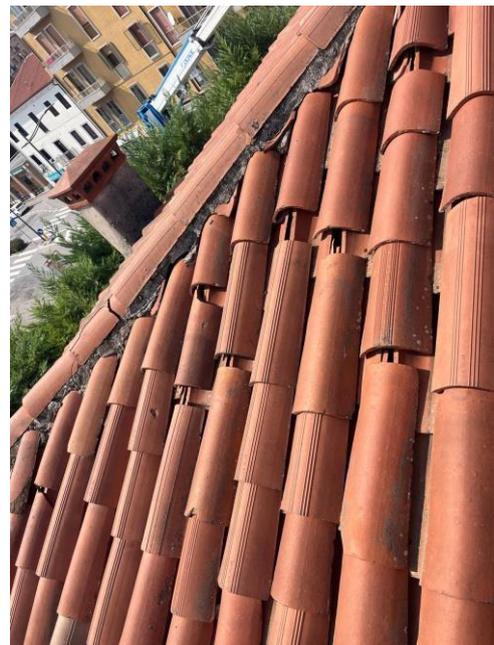
Interventi di ripassatura della copertura: foto prima dei lavori

- in data 27.08.2024, l'impresa edile xxx, con l'assistenza del sottoscritto e con l'ausilio di piattaforma aerea, ha eseguito la ripassatura della copertura del fabbricato, con la sistemazione dei coppi esistenti spostati e la sostituzione di quelli rotti.

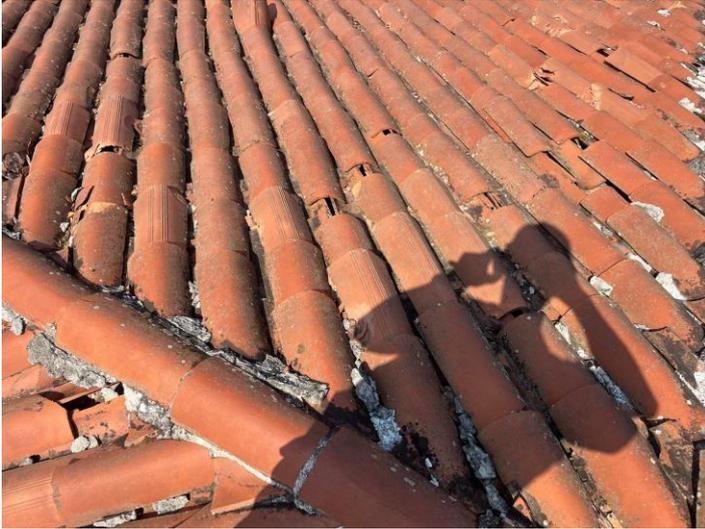
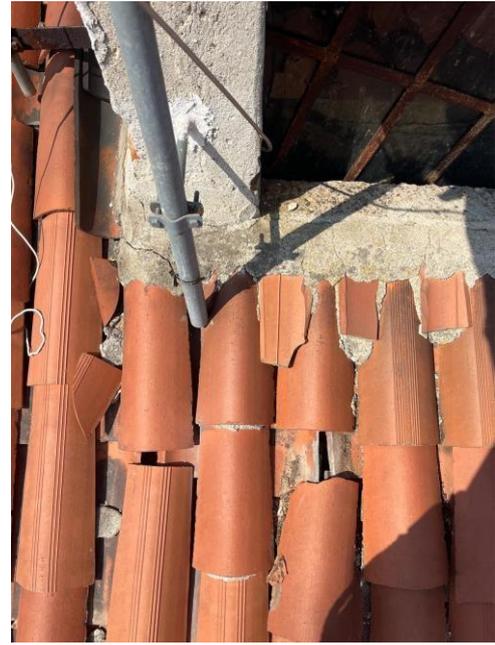
Interventi di ripassatura della copertura: foto prima dei lavori

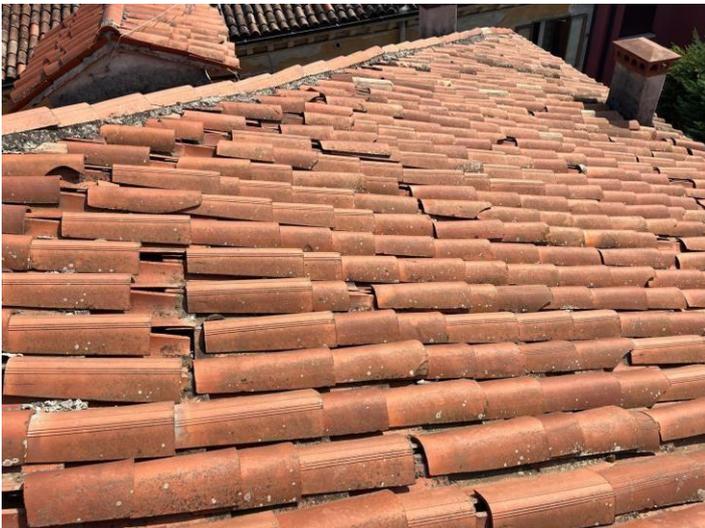
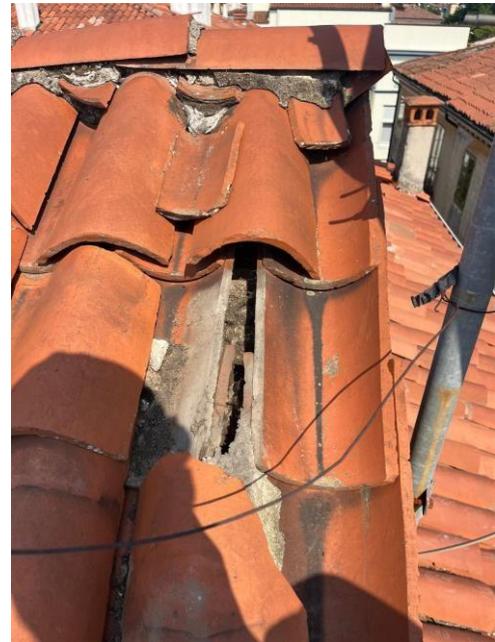
Interventi di ripassatura della copertura: foto prima dei lavori

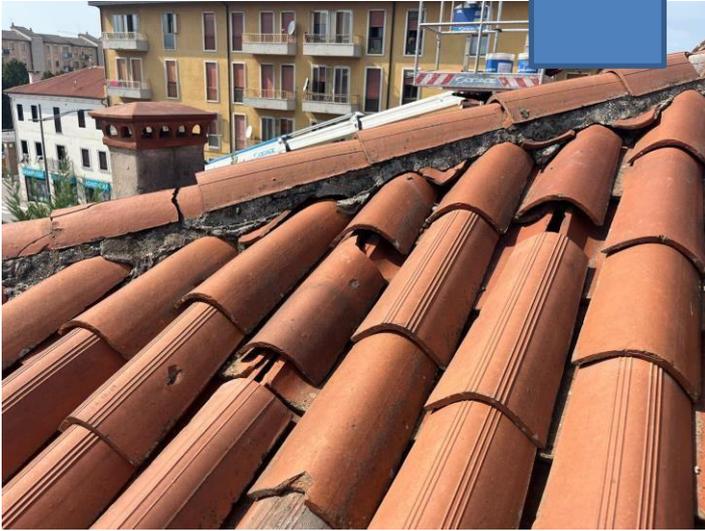
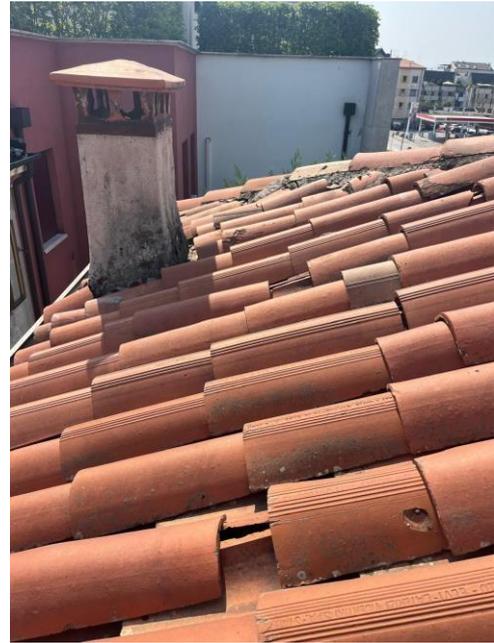
Interventi di ripassatura della copertura: foto prima dei lavori

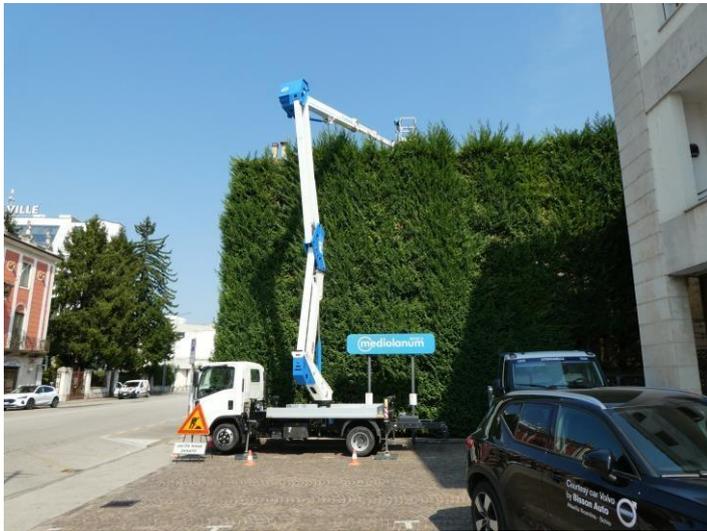
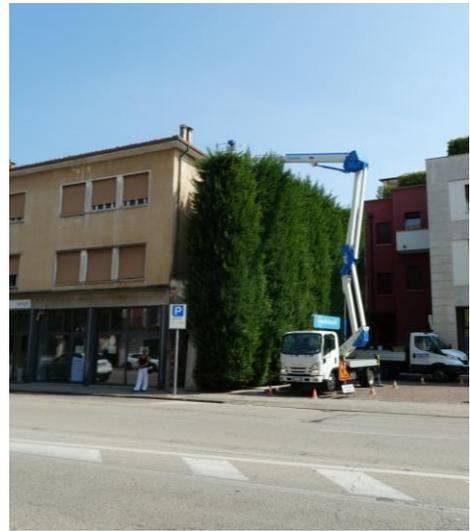
Interventi di ripassatura della copertura: piattaforma aerea utilizzata per i lavori

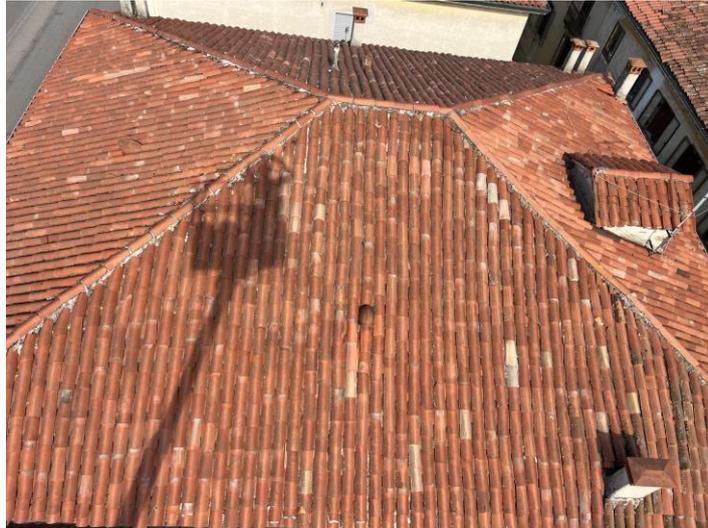
Interventi di ripassatura della copertura: foto dopo i lavori

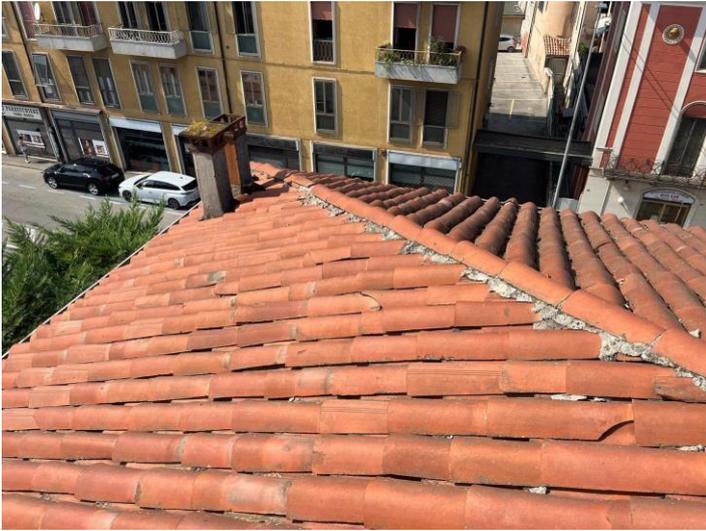
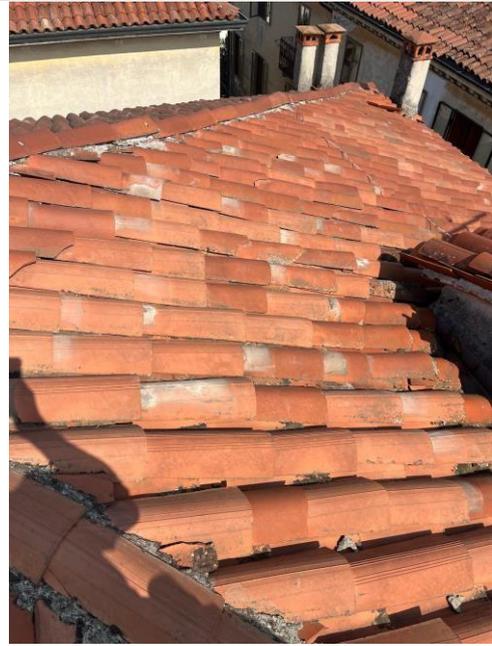
Interventi di ripassatura della copertura: foto dopo i lavori

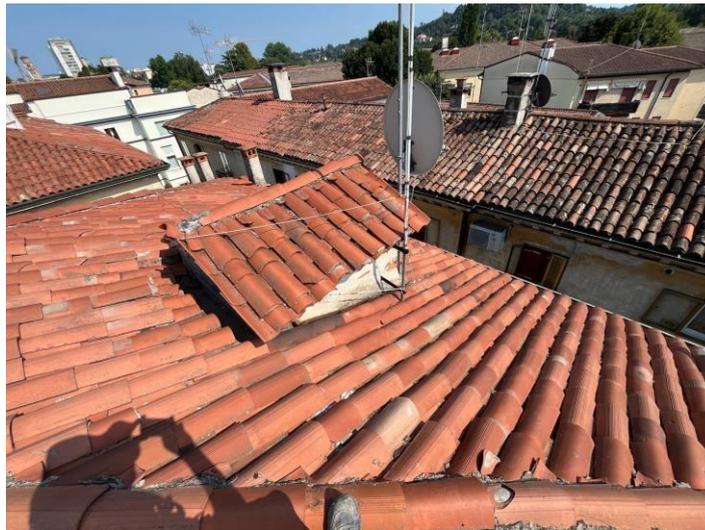
Interventi di ripassatura della copertura: foto dopo i lavori
