TRIBUNALE ORDINARIO DI ROMA

Riferimento: **Fallimento n. 225 /2012**

Oggetto: Rapporto di valutazione di n. 7 **villette a schiera** ed un **posto-auto**.

A séguito dello svolgimento dei sopralluoghi effettuati contro n. 7 **villette a schiera** ed un **posto-auto scoperto**, tutto quanto sito in **Sambuci (Roma), Via delle Canapine, 16**, il sottoscritto Consulente Tecnico redige la seguente perizia tecnico-estimativa per il miglior espletamento del proprio incarico.

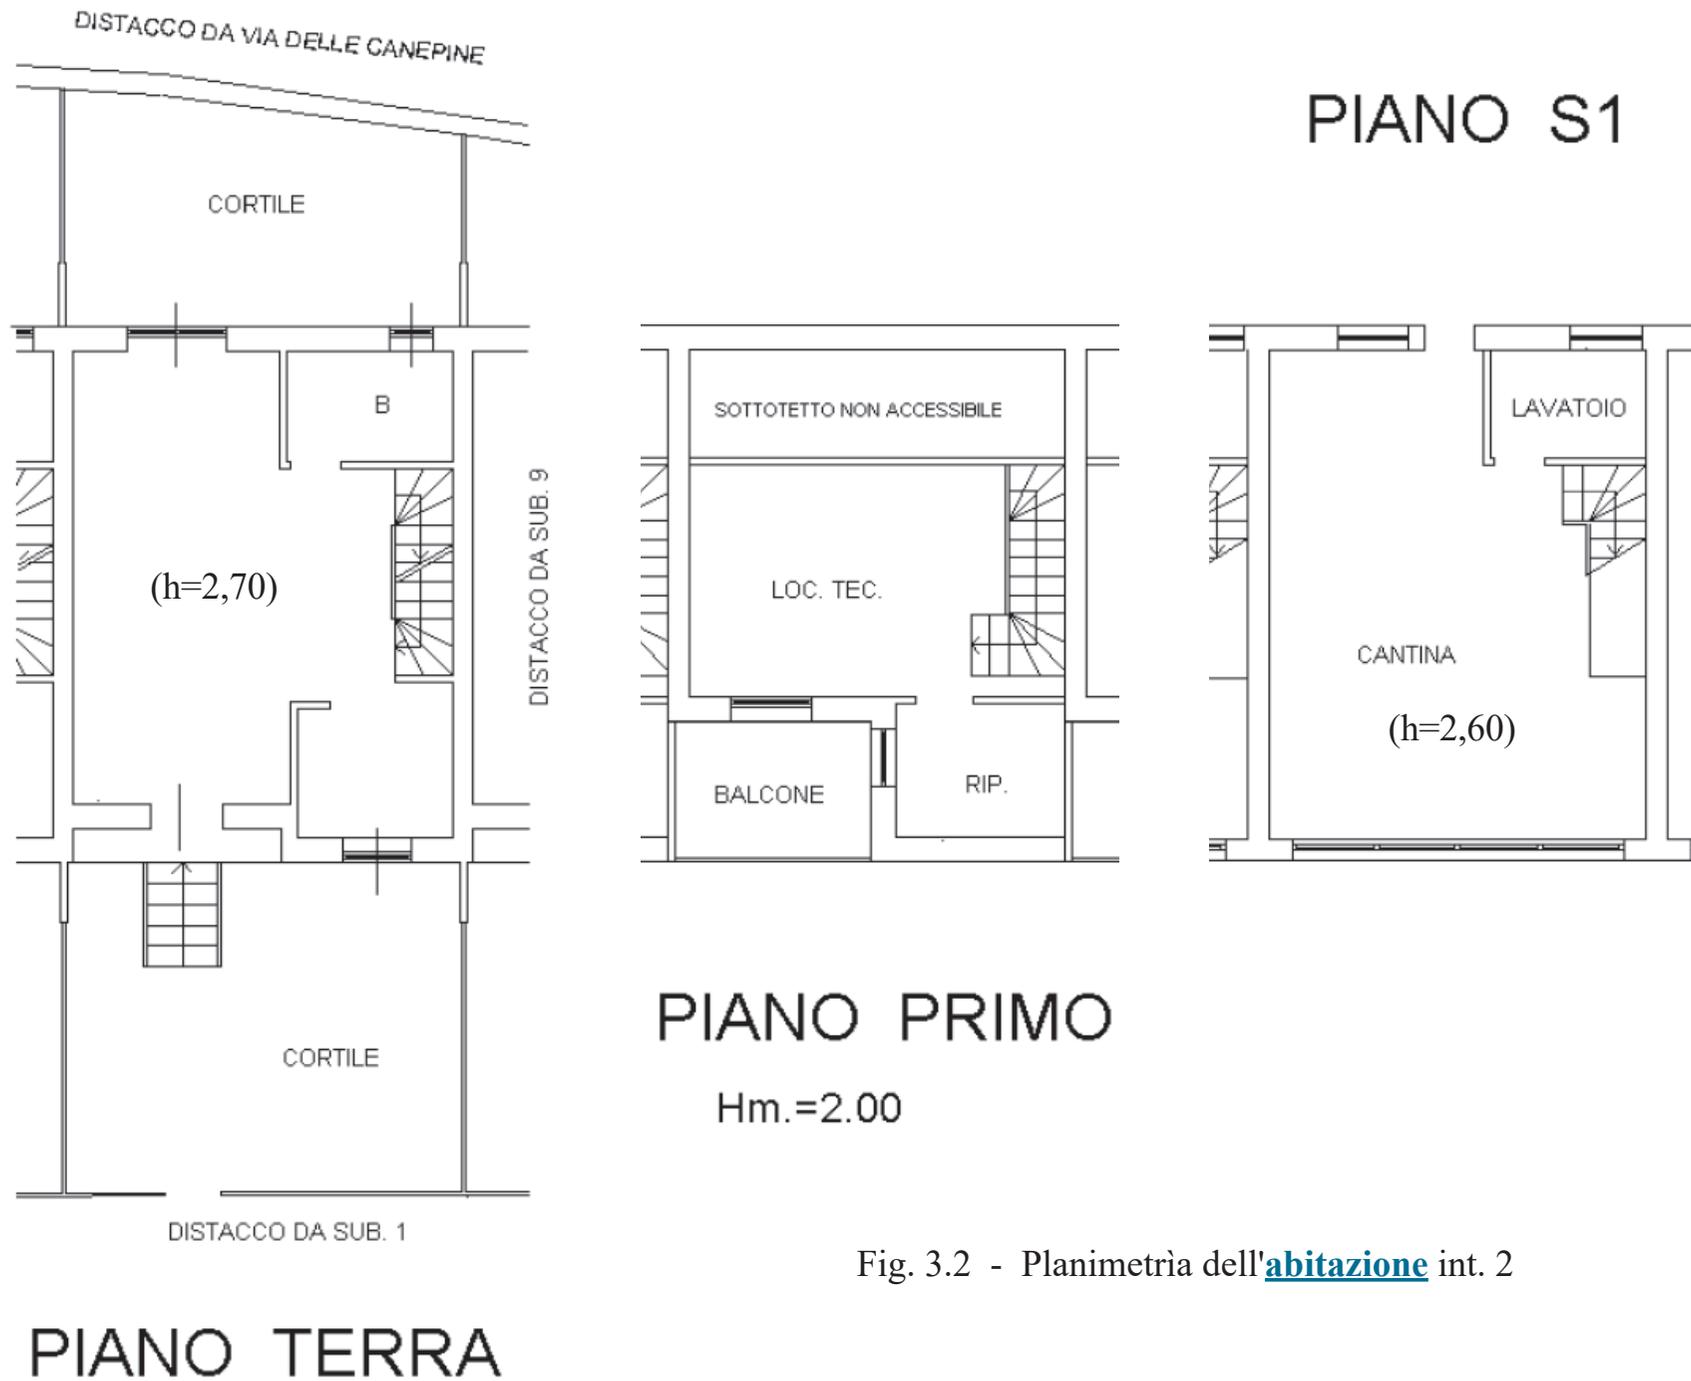
Fig. 3.2 - Planimetria dell'abitazione int. 2

La villetta **int. 2** necessita di alcune *marginali* opere di completamento: fornitura e posa di zoccoli battiscopa in legno; solo montaggio della vasca idromassaggio; completamento recinzione.

In conclusione, lo stato di conservazione della villetta **int. 2** si può definire: **BUONO**, ad eccezione dei riscontrati danni da infiltrazioni al piano seminterrato (Foto nn. 29 e 30), per la cui eliminazione verranno proposti più avanti dei rimedi risolutivi.

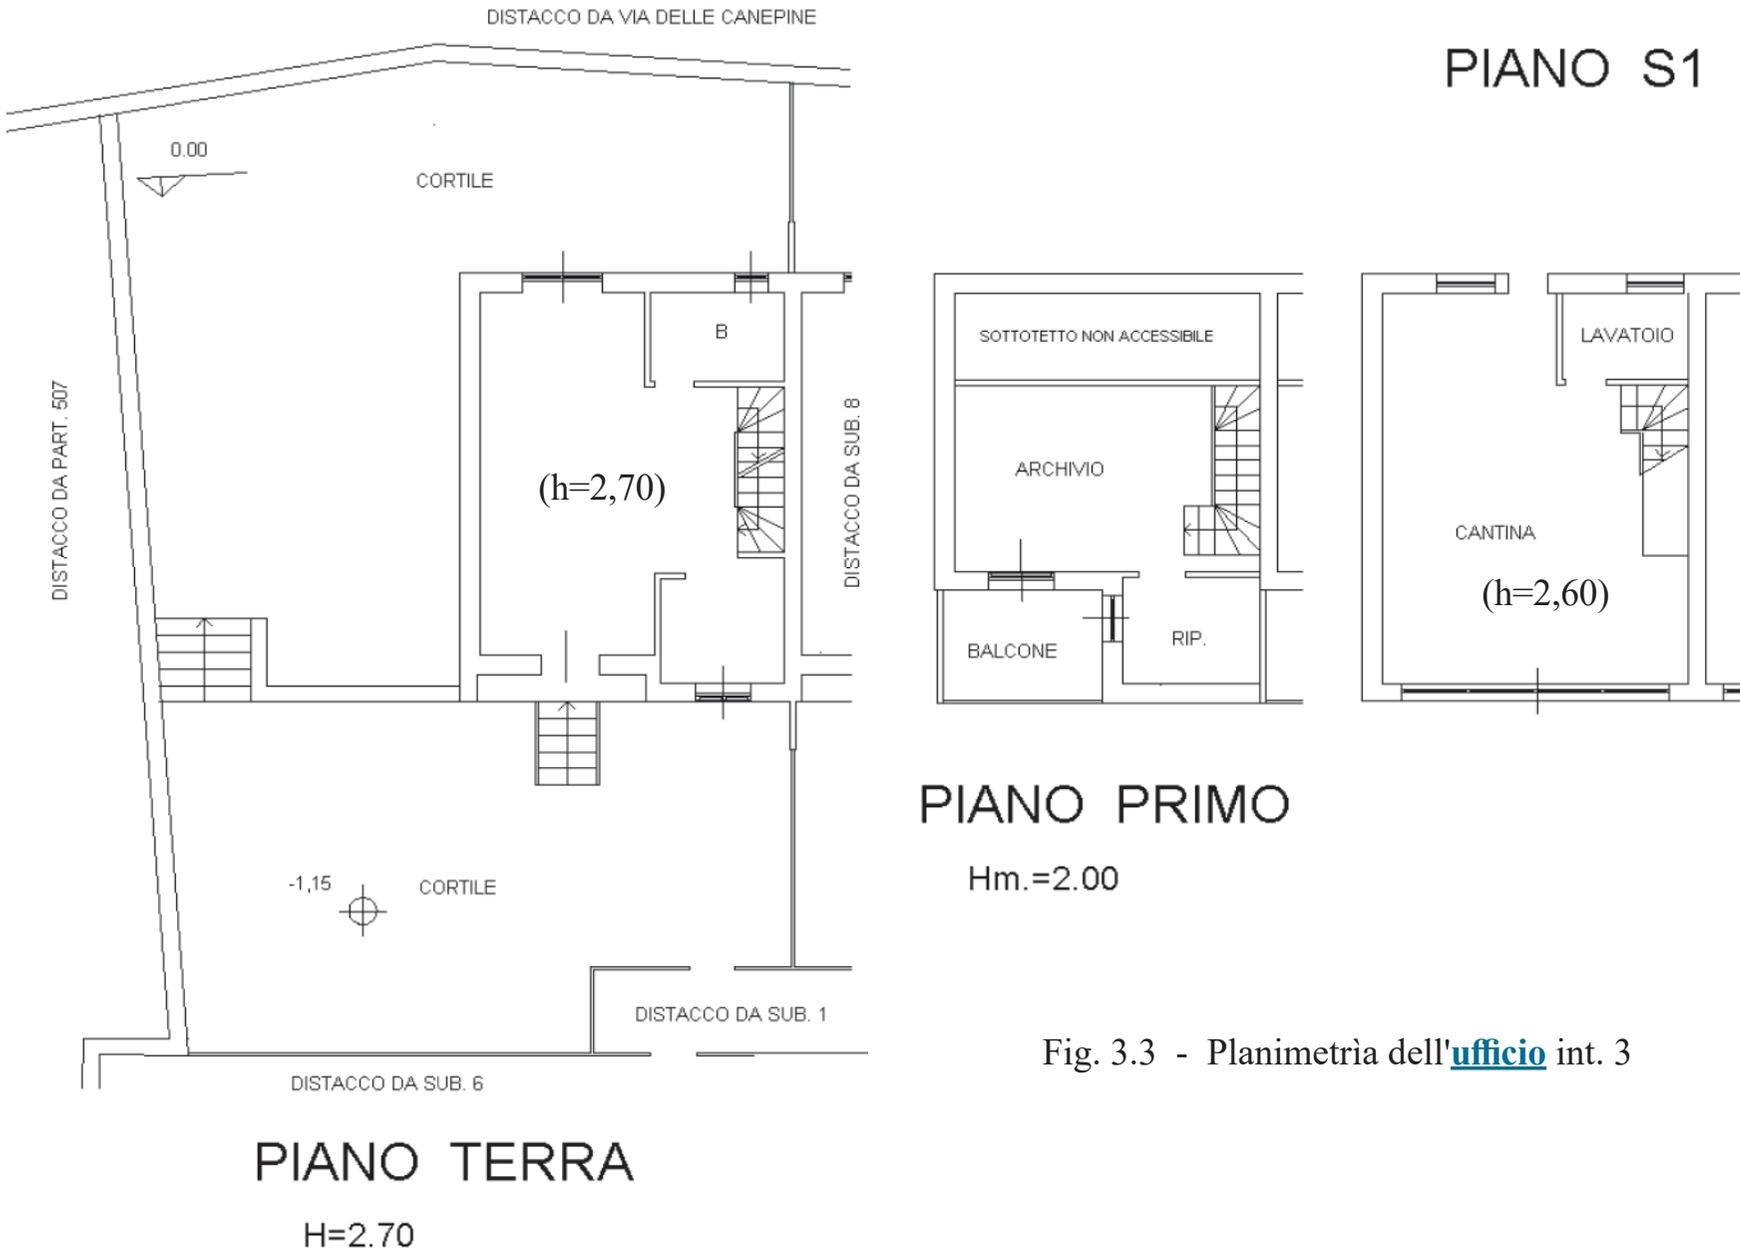
Fig. 3.3 - Planimetria dell'ufficio int. 3

La villetta **int. 3** necessita di alcune *marginali* opere di completamento: fornitura e posa di zoccoli battiscopa in legno; solo montaggio della vasca idromassaggio; completamento recinzione.

In conclusione, lo stato di conservazione della villetta **int. 3** si può definire: **BUONO**, ad eccezione dei riscontrati danni da infiltrazioni al piano seminterrato (Foto n. 39), per la cui eliminazione verranno proposti più avanti dei rimedi risolutivi.

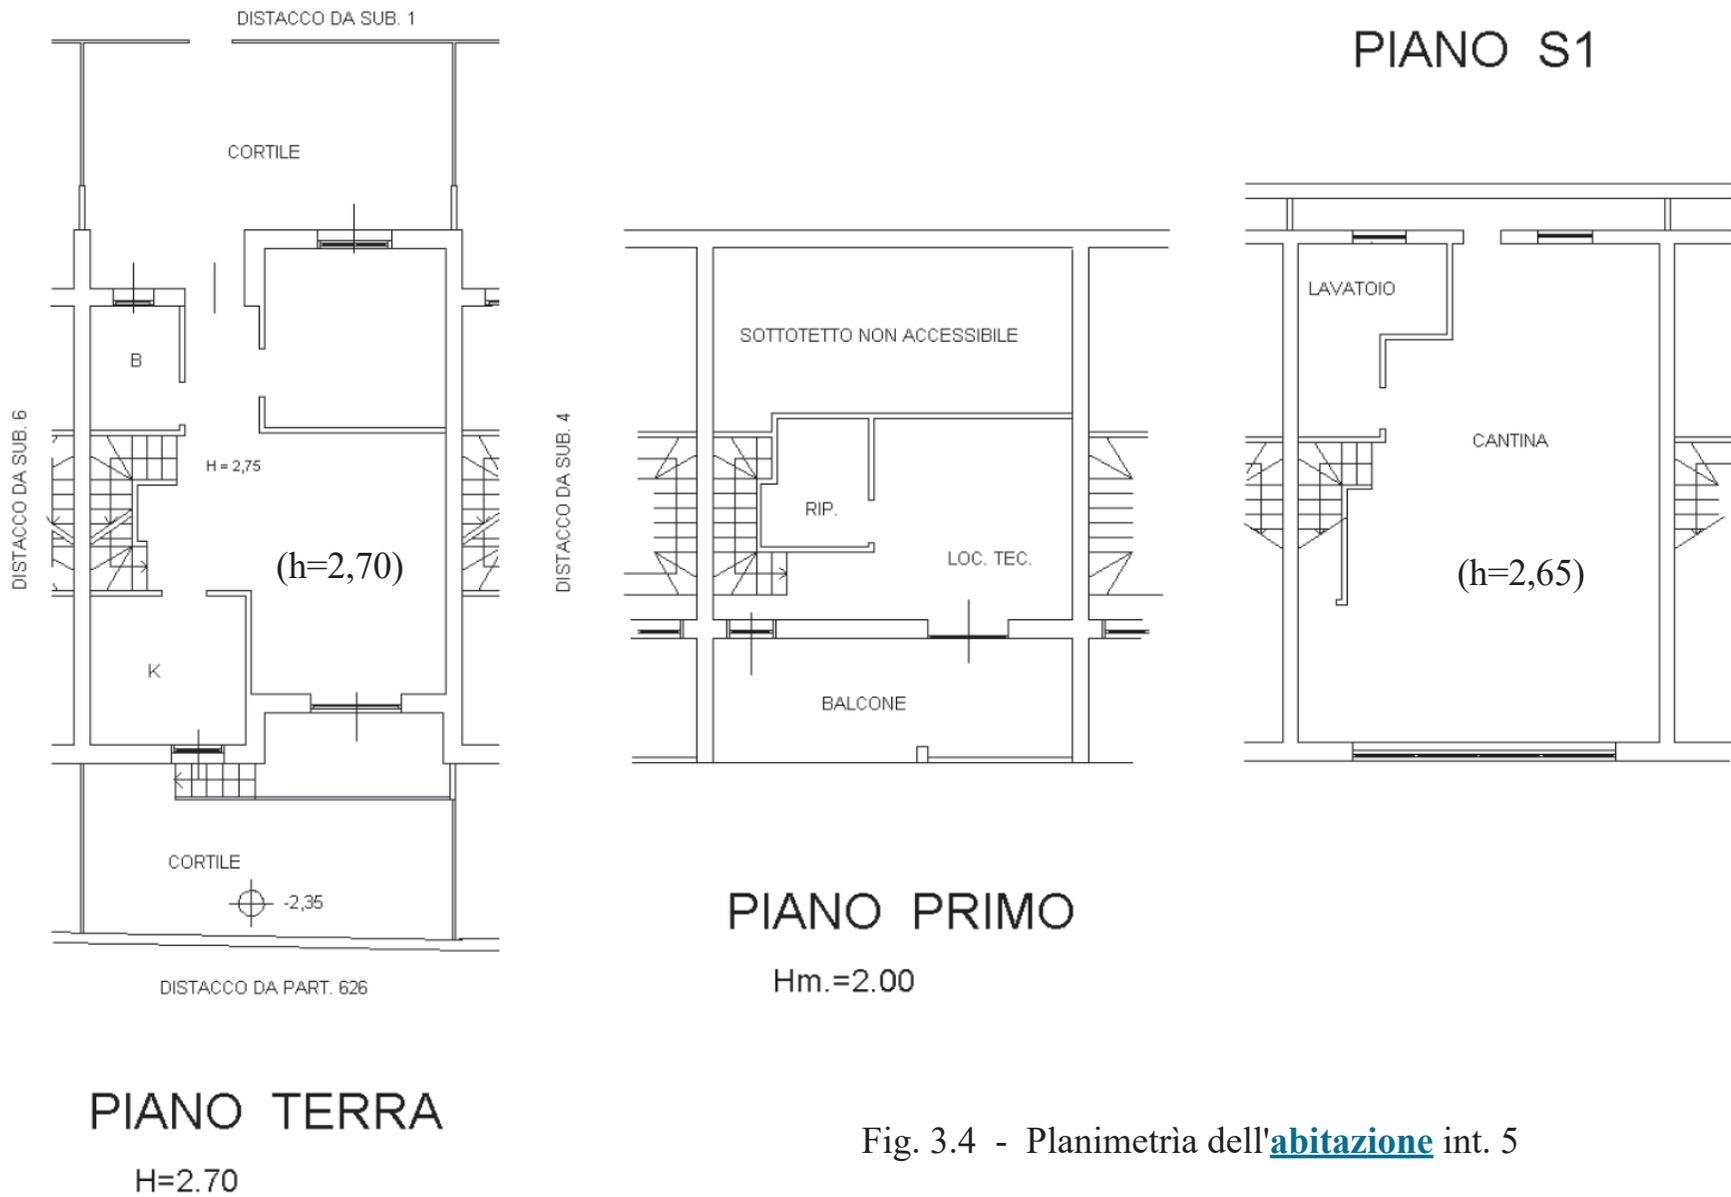
Fig. 3.4 - Planimetria dell'abitazione int. 5

La villetta **int. 5** necessita di alcune *marginali* opere di completamento: fornitura e posa di: zoccoli battiscopa in legno, porte interne, scala interna in travertino; solo montaggio della vasca idromassaggio; completamento recinzione.

In conclusione, lo stato di conservazione della villetta **int. 5** si può definire: **BUONO**.

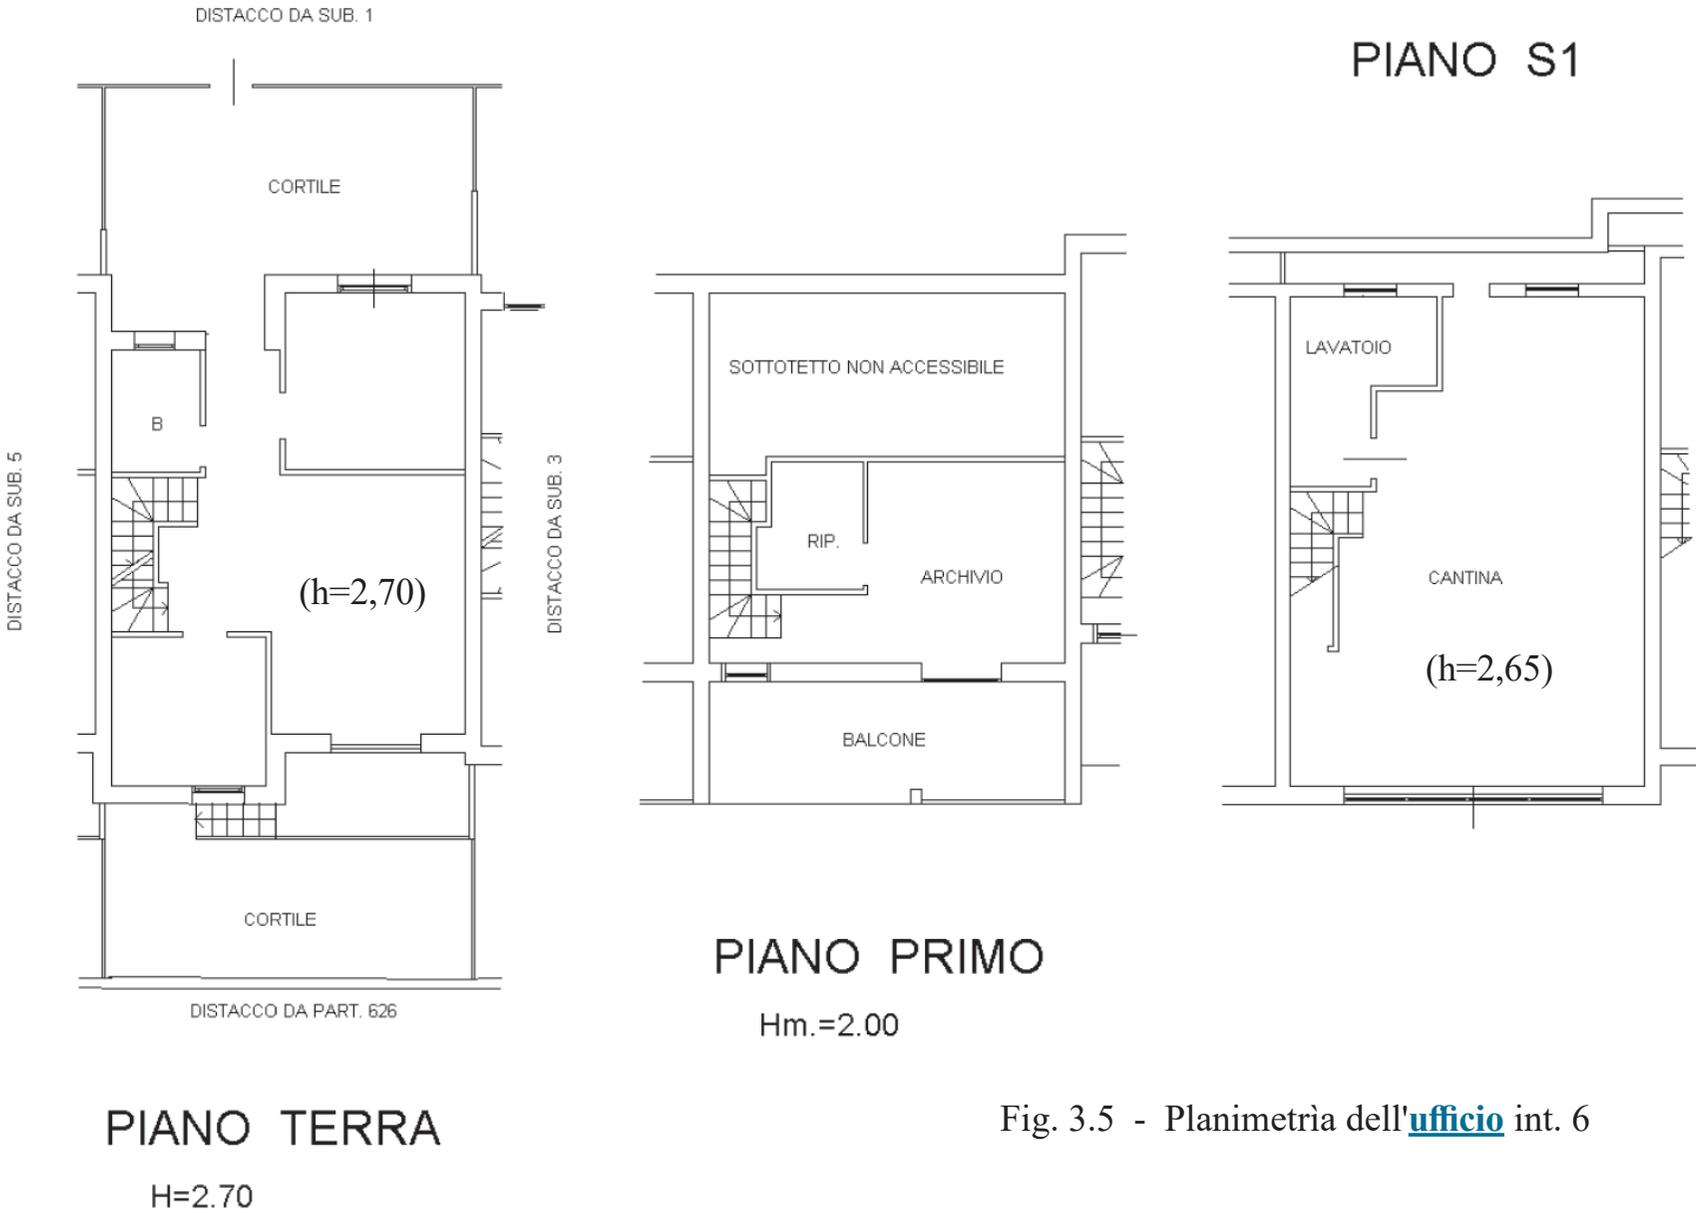
Fig. 3.5 - Planimetria dell'ufficio int. 6

La villetta **int. 6** necessita di alcune *marginali* opere di completamento: fornitura e posa di: zoccoli battiscopa in legno, porte interne, scala interna in travertino; solo montaggio della vasca idromassaggio; completamento recinzione.

In conclusione, lo stato di conservazione della villetta **int. 6** si può definire: **BUONO**.

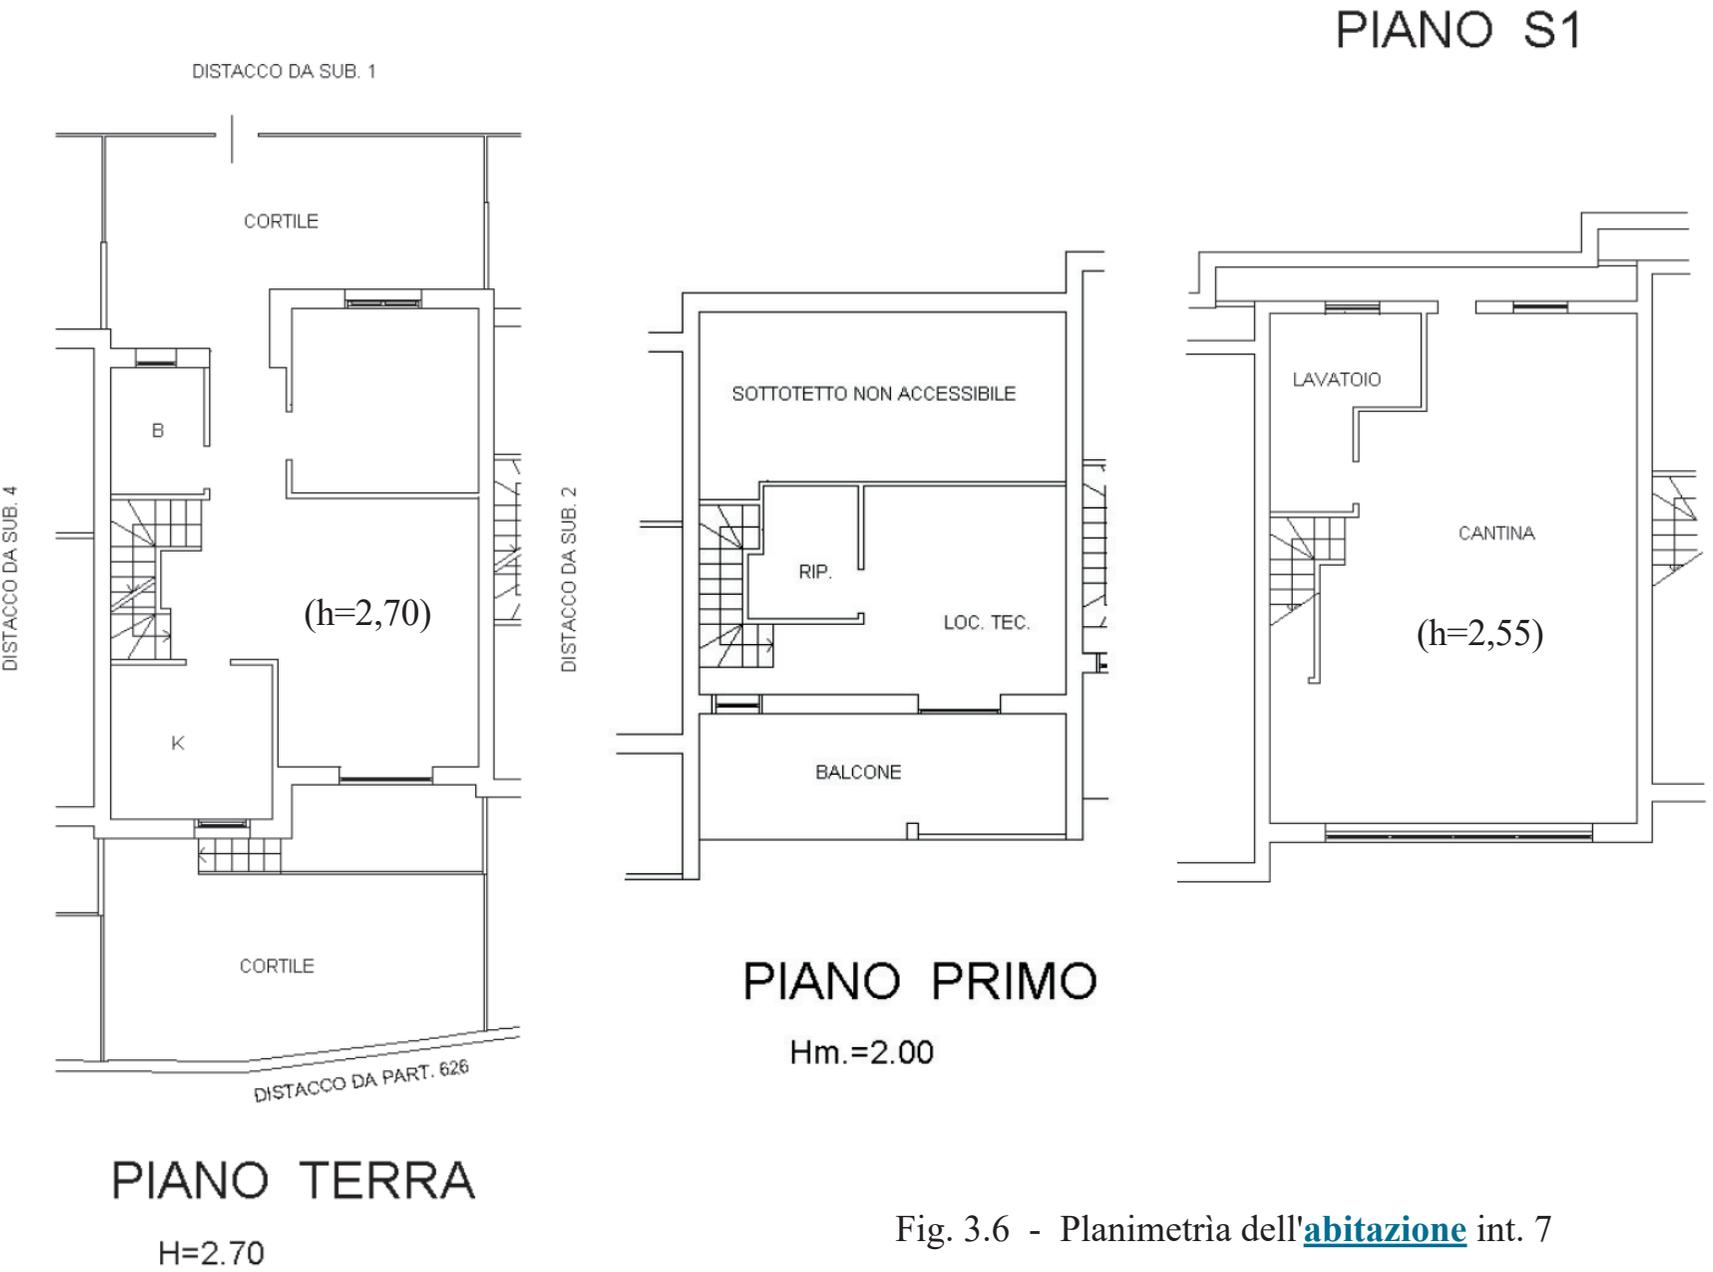
Fig. 3.6 - Planimetria dell'abitazione int. 7

La villetta **int. 7** necessita di alcune *marginali* opere di completamento: fornitura e posa di: zoccoli battiscopa in legno, porte interne, scala interna in travertino; solo montaggio della vasca idromassaggio; completamento recinzione.

In conclusione, lo stato di conservazione della villetta **int. 7** si può definire: **BUONO**.

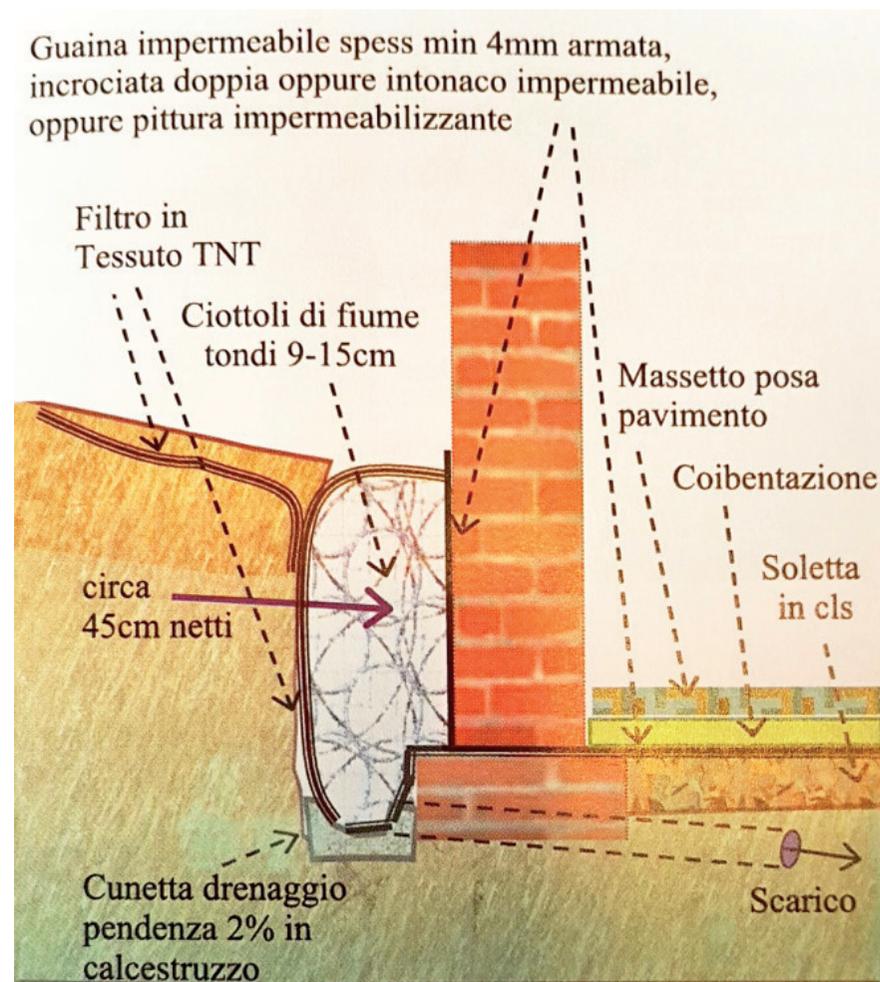
Fig. 3.8

Linee di intervento - Piano seminterrato

Lo scrivente C.T. ha quindi riscontrato alcuni vizi e/o difetti nelle opere eseguite dalla società fallita - derivanti dalla mancata prevenzione dalle infiltrazioni di umidità dal sottosuolo, e procederà ora a quantificare il costo necessario per rimuovere i suddetti vizi e/o difetti riscontrati sugli immobili *de quibus*.

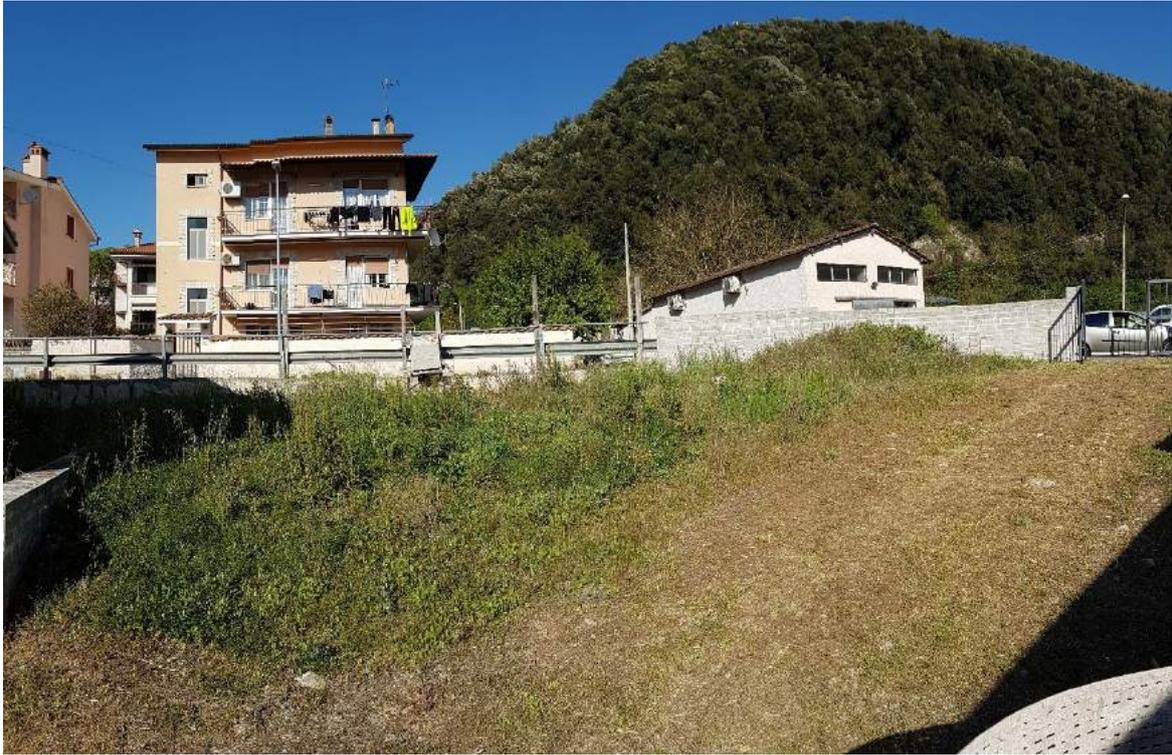
2

La villetta **int. 5** (Foto n. 41, prospetto Nord; Foto n. 54, prospetto Sud) è inserita nel Fabbricato **B**, ed è articolata su tre livelli - collegati da una scala interna - ancora al rustico; essa ha annessa una **corte esclusiva di mq. 48** , nonché il **posto-auto scoperto n. 4** (non adiacente) di **mq. 11** , (Fig. 1.2, sub. 13, Foto n. 2), per altro non ancora realizzato.

La villetta **int. 6** (Foto n. 55, prospetto Nord; Foto n. 70, prospetto Sud) è inserita nel Fabbricato **B**, ed è articolata su tre livelli - collegati da una scala interna - ancora al rustico; essa ha annessa una **corte esclusiva di mq. 50** , nonché il **posto-auto** scoperto n. **5** (non adiacente) di **mq. 11** , (Fig. 1.2, sub. 14, Foto n. 2), per altro non ancora realizzato.

La villetta **int. 7** (Foto n. 71, prospetto Nord; Foto n. 87, prospetto Sud) è inserita nel Fabbricato **B**, ed è articolata su tre livelli - collegati da una scala interna - ancora al rustico; essa ha annessa una **corte esclusiva di mq. 47** , nonché il **posto-auto scoperto n. 6** (non adiacente) di **mq. 11** , (Fig. 1.2, sub. 15, Foto n. 2), per altro non ancora realizzato.

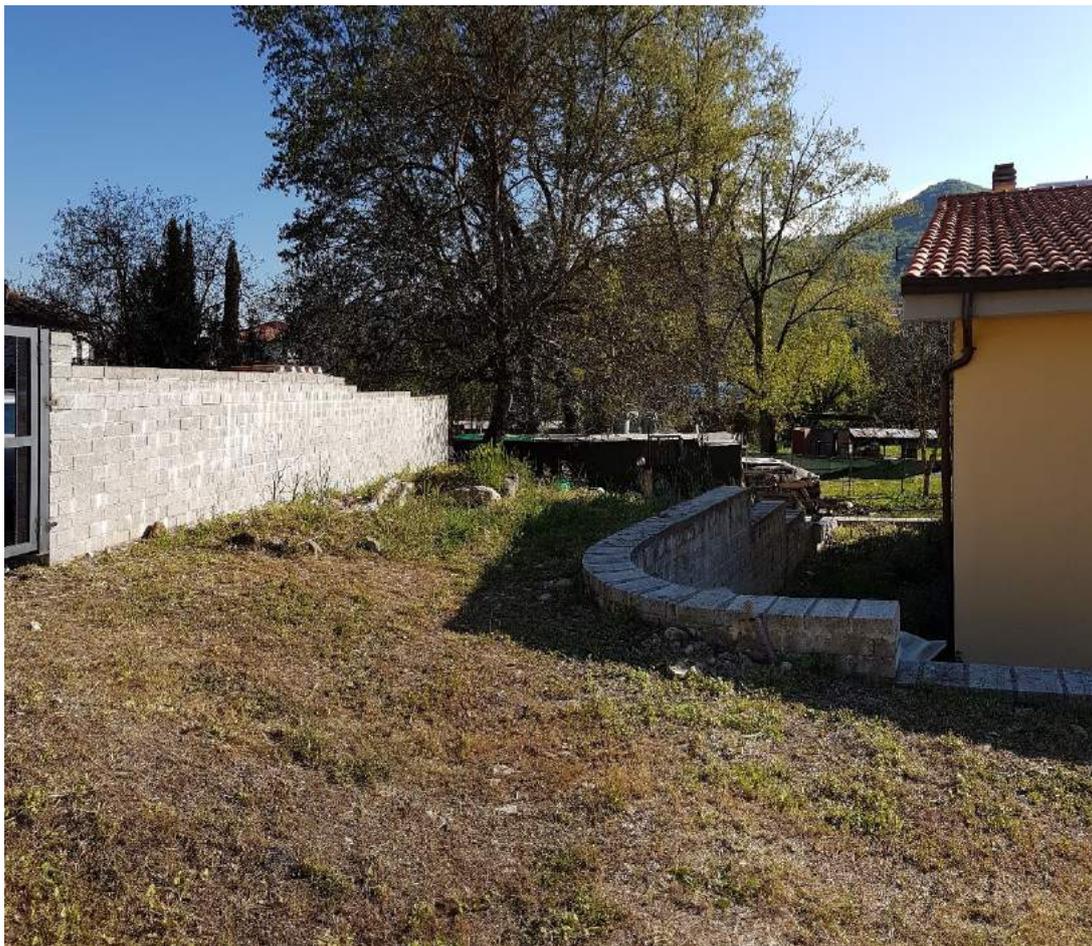
3

La villetta **int. 8** (Foto nn. 1 e 88, prospetti Nord-Ovest; Foto n. 89, prospetto Nord; Foto n. 105, prospetto Sud) è inserita nel Fabbricato **B**, ed è articolata su tre livelli - collegati da una scala interna - ancora al rustico; essa ha annessa una **corte esclusiva di mq. 138** , comprensiva di un **posto-auto** scoperto di **mq. 11** (Foto n. 3), per altro non ancora realizzato.

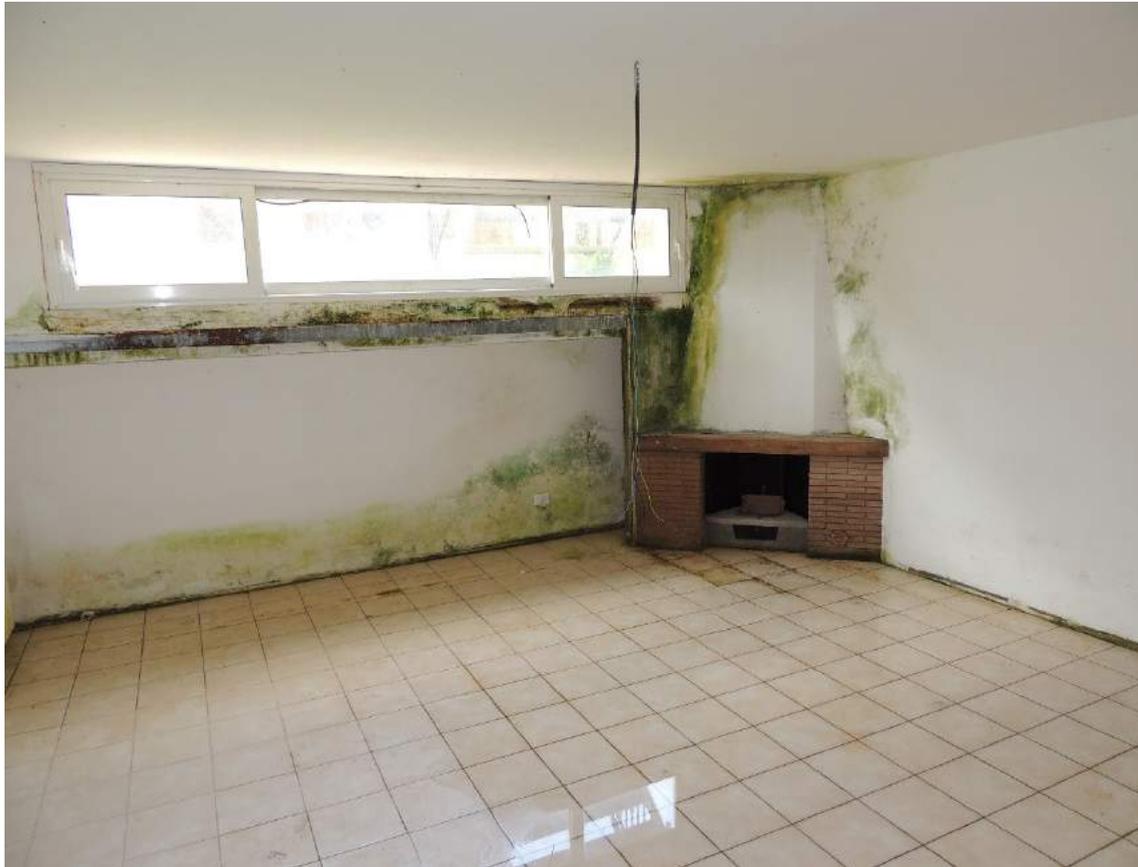
20

In conclusione, lo stato di conservazione della villetta **int. 1** si può definire: **BUONO**, ad eccezione dei riscontrati danni da infiltrazioni al piano seminterrato (Foto nn. 19 e 20), per la cui eliminazione verranno proposti più avanti dei rimedi risolutivi.

Per le riprese degli intonaci ammalorati (scarificazione, applicazione di nuovo intonaco) e la ritinteggiatura dei locali affetti da infiltrazione, si valutano complessivamente le seguenti prestazioni in economia:
