TRIBUNALE DI RAGUSA

PROCEDURA ESECUTIVA IMMOBILIARE N°52/2018 R.G. ES.

APPARTAMENTO PER CIVILE ABITAZIONE CON ANNESSO GARAGE

Via avv. Gianni Agnelli n°8 - 97019 Vittoria (RG)

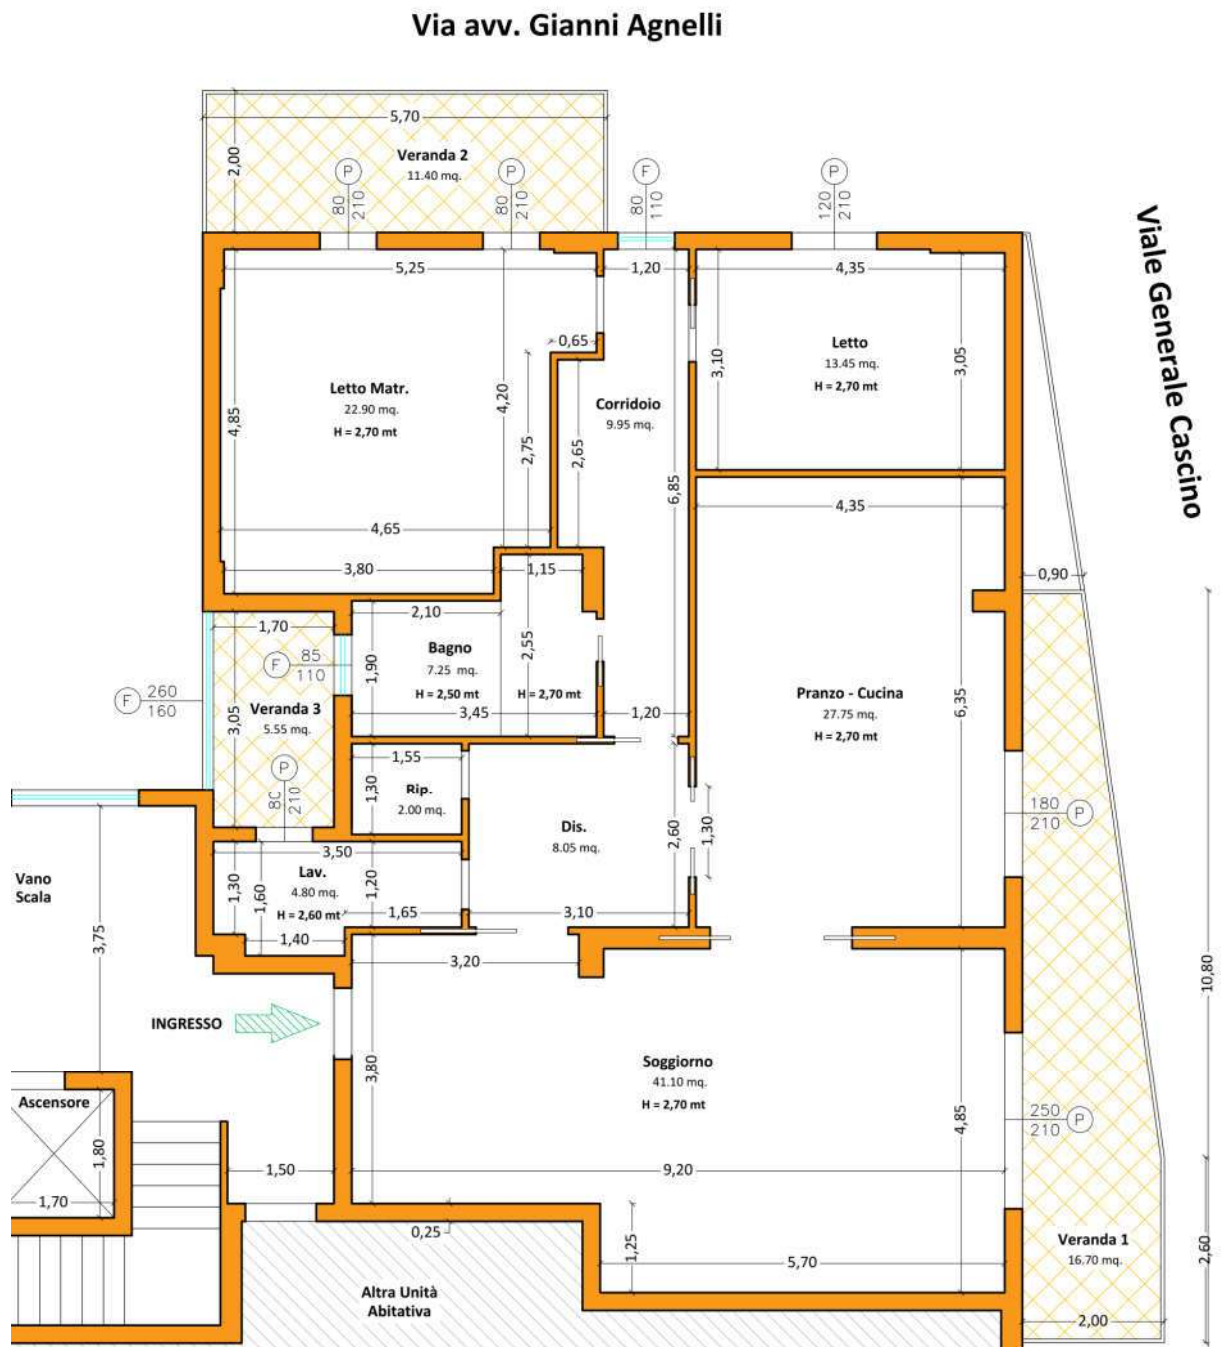
Figura n. 2.11 : Planimetria dell'unità immobiliare oggetto di stima - Sub 63 - Primo Piano

Destinazione	Superficie Netta	Altezza	Superficie Lorda
Soggiorno Ingresso	41,10 mq		
Sala Pranzo - Cucina	27,75 mq		
Letto 1	13,45 mq		
Letto Matrimoniale	22,90 mq		
Corridoio	9,95 mq		
Bagno	7,25 mq		
Disimpegno	8,05 mq		
Ripostiglio	2,00 mq		
Lavanderia	4,80 mq		
Totale superficie	137,25 mq	2,70 m.	154,00 mq.

La superficie netta calpestabile dell'appartamento, oggetto di stima, ammonta a **137,25 mq.**, la superficie lorda ammonta a **154,00 mq.**, mentre la superficie commerciale o convenzionale risulta ammontare a **163,40 mq.**

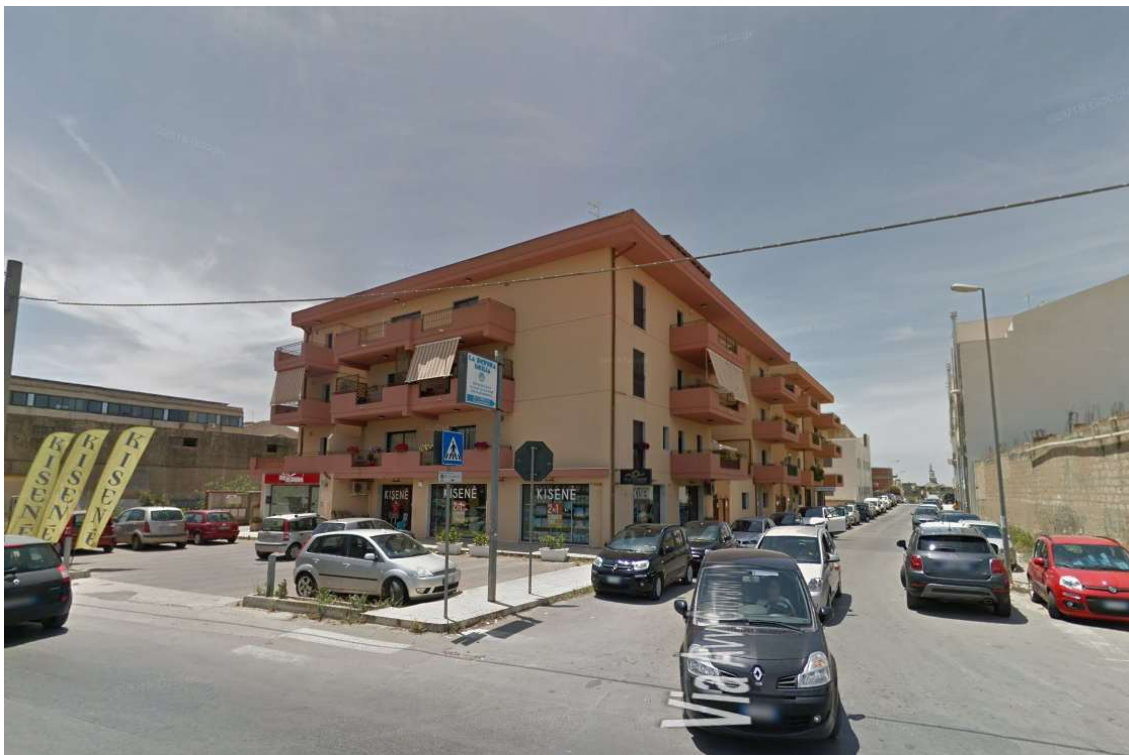
Foto n. 2.1 : Foto dell'unità immobiliare su via Gen. Cascino angolo Via avv. G. Agnelli

Il complesso edilizio esaminato si presenta in un ottimo stato di conservazione e manutenzione e non si ravvisano segni evidenti di dissesti statici in atto, tali da determinare situazione di pregiudizio statico e strutturale.

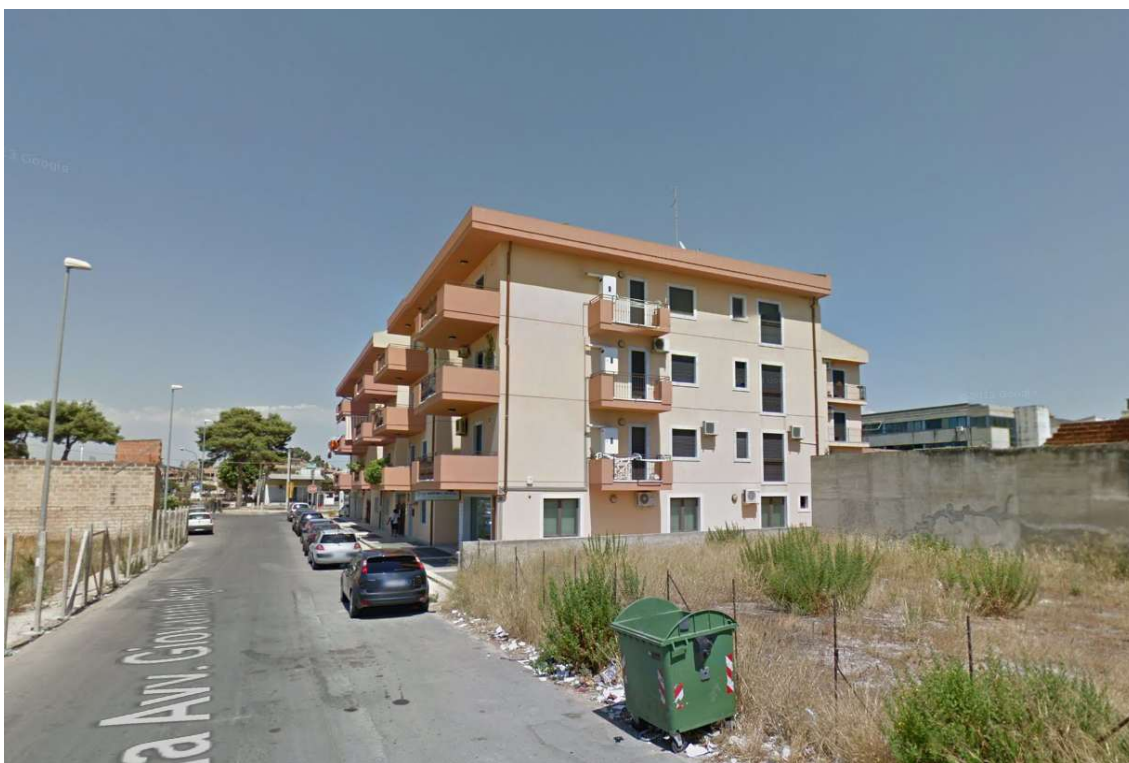
Foto n. 2.2 : Foto dell'unità immobiliare su Via avv. Giovanni Agnelli

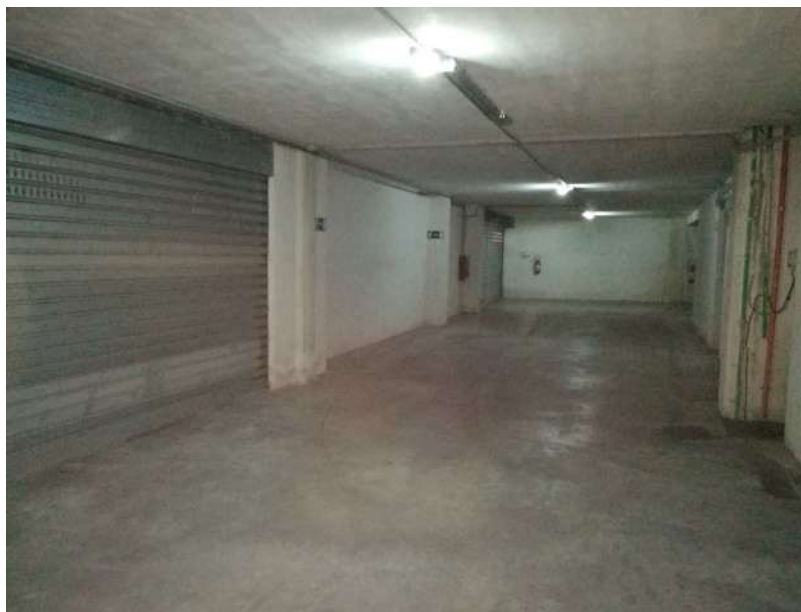
Foto n. n. 2.20: Corsia box auto al Secondo Livello interrato

Le opere di finitura del box-Auto (Sub 50) sono: pavimentazione costituita in cemento e soprastante strato di quarzo grigio riliscio; pareti intonacate; saracinesca realizzata in lamiera zincata.
