TRIBUNALE CIVILE DI GROSSETO

PROCEDURA DI ESECUZIONE IMMOBILIARE n°231/2017 R.G.E.I.

RELAZIONE TECNICA DI VERIFICA IMPIANTI

Ai sensi del D.M. n°37/2008, del D.Lgs. n°192/2005 e del D.Lgs. n°311/2006

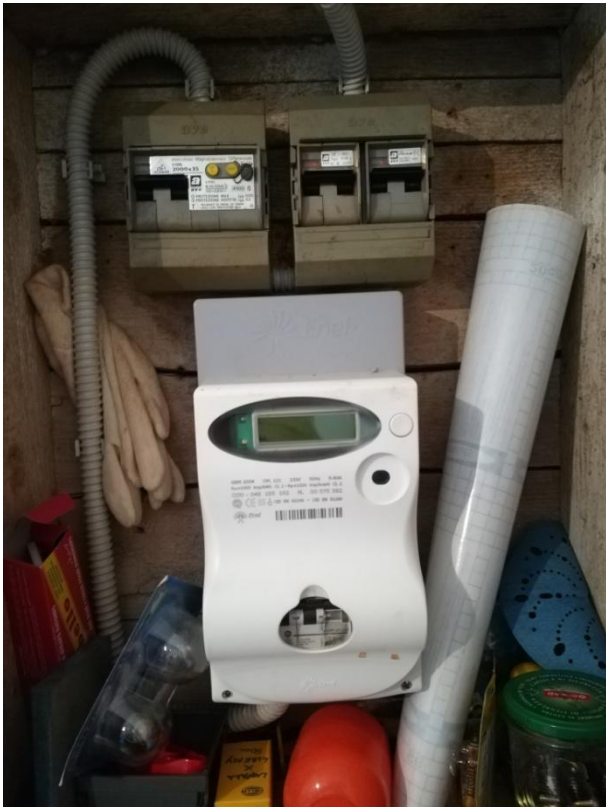
CUCINA - QUADRO ELETTRICO

Da ciò che è stato possibile verificare visivamente in fase di sopralluogo, l'impianto elettrico dell'intera U.I. viene alimentato da un unico punto di fornitura elettrica installato su parete perimetrale posta nel vano adibito a cucina/tinello.

Nel punto di fornitura sono installati un interruttore generale da 25 A e un interruttore generale bipolare magnetotermico differenziale da 32 A, con corrente di intervento differenziale $I = 0,03$ A (intensità ridotta $I = 0,3$ A) da cui parte la linea che arriva agli interruttori a servizio dell'appartamento.

Per quanto sopra descritto, si può concludere che l'impianto elettrico a servizio dell'abitazione è di remota installazione, è cablato in modo complessivamente non adeguato e non risulta dotato dei dispositivi per poter essere considerato in possesso dei requisiti minimi di sicurezza; pertanto, nell'impossibilità di procedere a operazioni di collaudo o a prove strumentali, si ritiene che **l'impianto dovrà essere oggetto di un intervento di adeguamento alla normativa elettrica e di sicurezza vigente.**

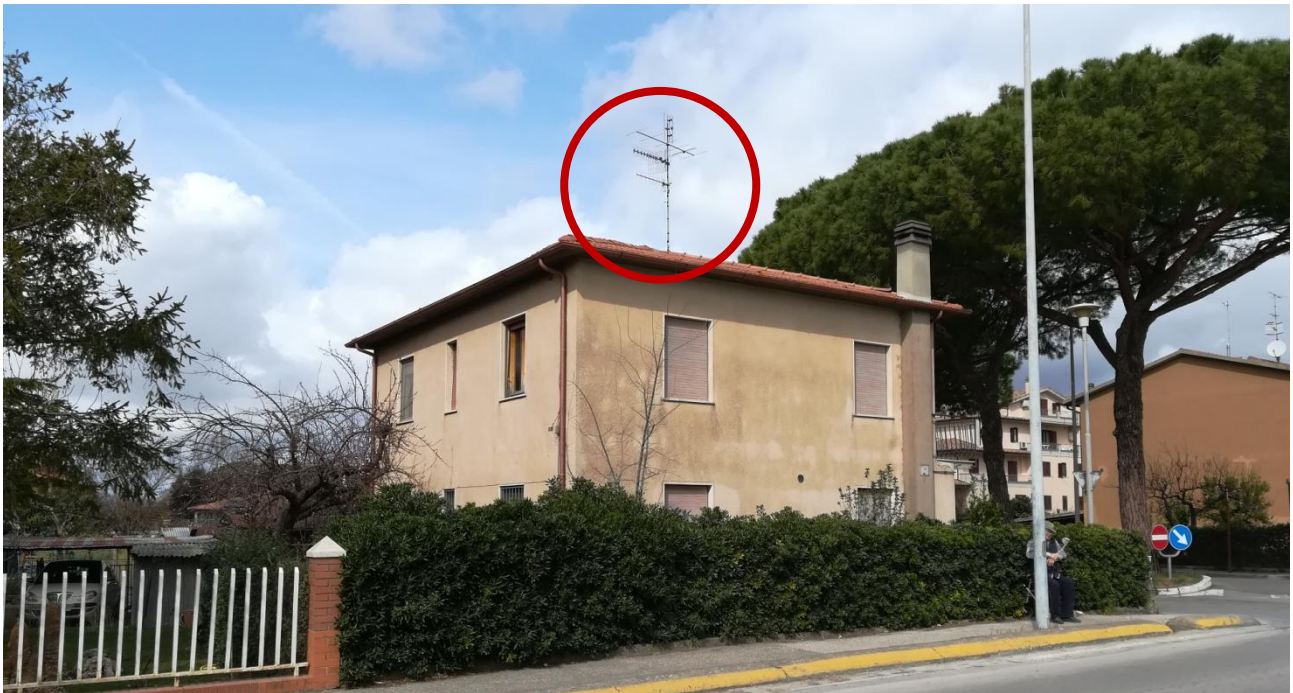
ANTENNE - VISTA DA VIA ROSELLANA

Sul tetto dell'immobile è posizionata un'antenna per la ricezione dei segnali terrestri posta a servizio dell'U.I. in oggetto e dell'altra abitazione posta al piano terra.

L'impianto appare in buone condizioni di manutenzione.

Non potendo effettuare verifiche da un punto di vista ravvicinato, non risulta comunque chiaro se l'antenna sia dotata di conduttore (treccia di rame) collegato al dispersore di terra per la protezione contro le scariche di terra.

In tale caso, per stabilire se e come l'impianto d'antenna debba essere protetto, devono essere preventivamente eseguite le valutazioni del calcolo della probabilità di fulminazione della struttura prima e dopo l'installazione dell'antenna secondo quanto indicato dalla norma CEI 81-10.

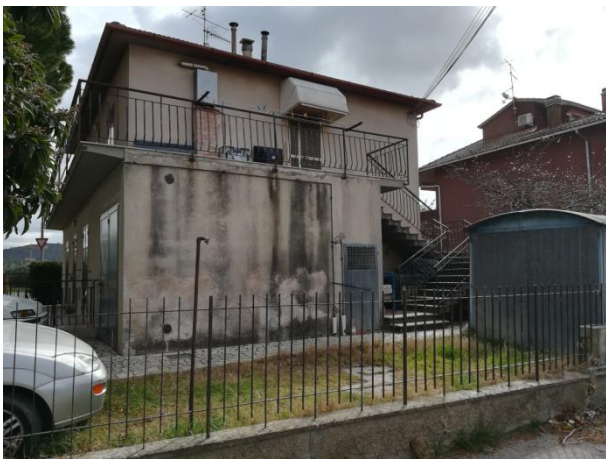
VISTA DA VIA MOLINO VECCHIO *PRIVATA*

- generatore di calore costituito da caldaia a combustione standard, con potenza stimata pari a 24 kW, posizionata all'esterno su parete perimetrale (lato via del Molino Vecchio *privata*);
- sistema di erogazione ad elementi radianti a parete (con regolazione generale a termostato);
- sistema di distribuzione posto sotto traccia: è pertanto non valutabile il tipo di coibentazione utilizzata per le tubazioni;
- sistema di evacuazione dei fumi prodotti dalla combustione tramite canna fumaria integrata in caldaia (tipologia di scarico *a parete*).

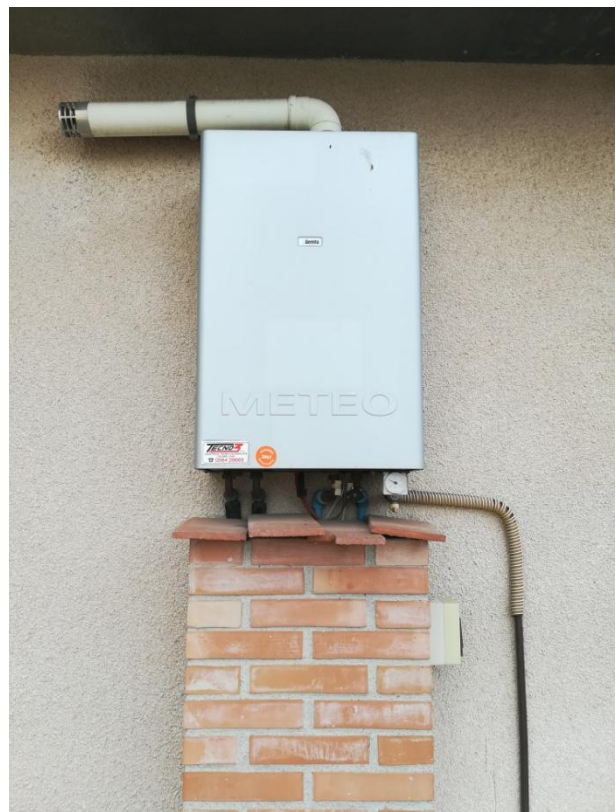
CALDAIA

L'impianto non è attualmente operativo.

Si evidenzia che durante il sopralluogo non è stato fornito il libretto di impianto aggiornato, perciò il futuro eventuale acquirente, prima di una sua accensione, dovrà provvedere ad effettuare una revisione completa dell'impianto e provvedere all'aggiornamento del relativo libretto.

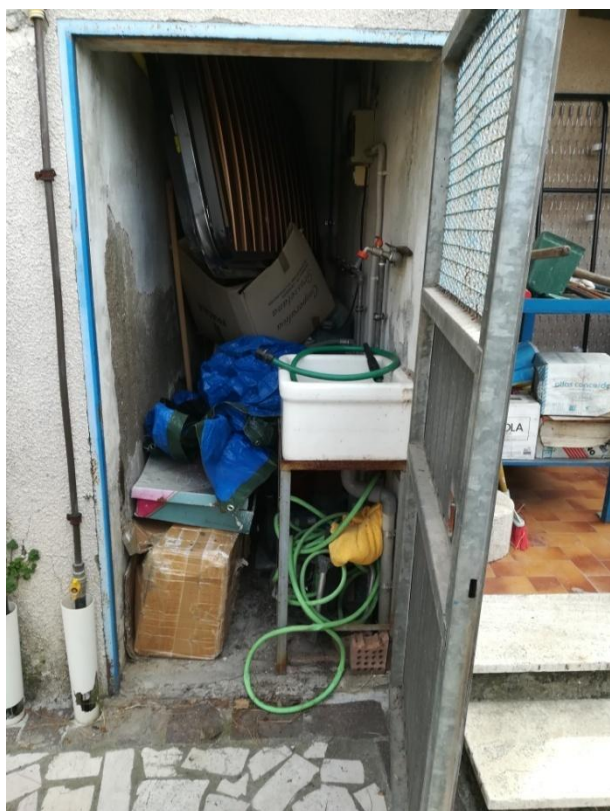
VANO AUTOCLAVE

Al piano terra, in un vano adibito a locale tecnico e ricadente in altra proprietà, è collocato un serbatoio autoclave a servizio dell'abitazione in oggetto.

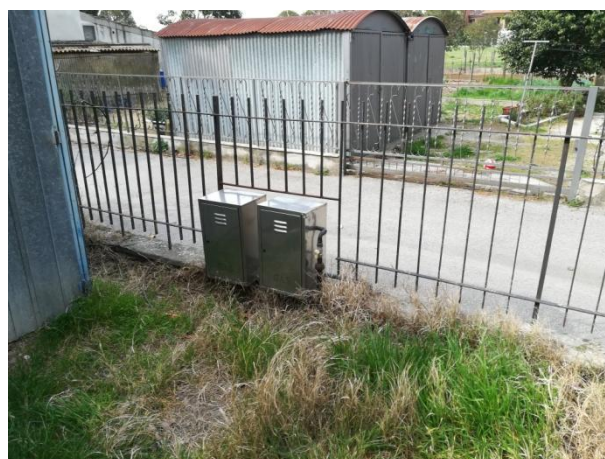
PUNTO CONSEGNA GAS

Il punto di riconsegna del gas è predisposto sul confine della corte esclusiva (lato via del Molino Vecchio *privata*) ma l'utenza non è attiva.

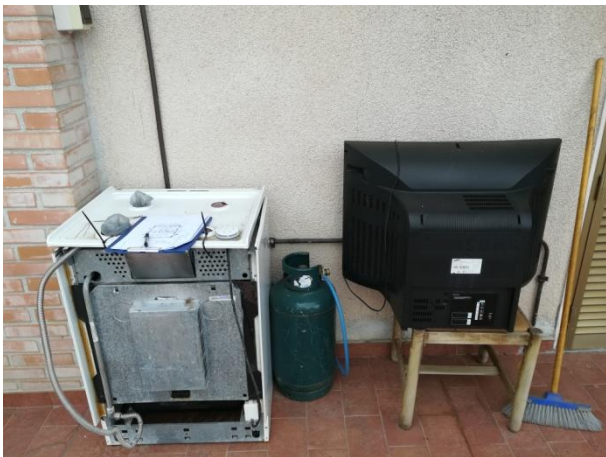
POSIZIONAMENTO BOMBOLA GAS (BALCONE)

Non è presente la fornitura del gas metano, gli apparecchi di cottura sono alimentati con bombola a gas.
