CONSULENZA TECNICA D'UFFICIO:

BENE IMMOBILE NEL COMUNE DI SENNORI

ESECUZIONE IMMOBILIARE N° 87/2018

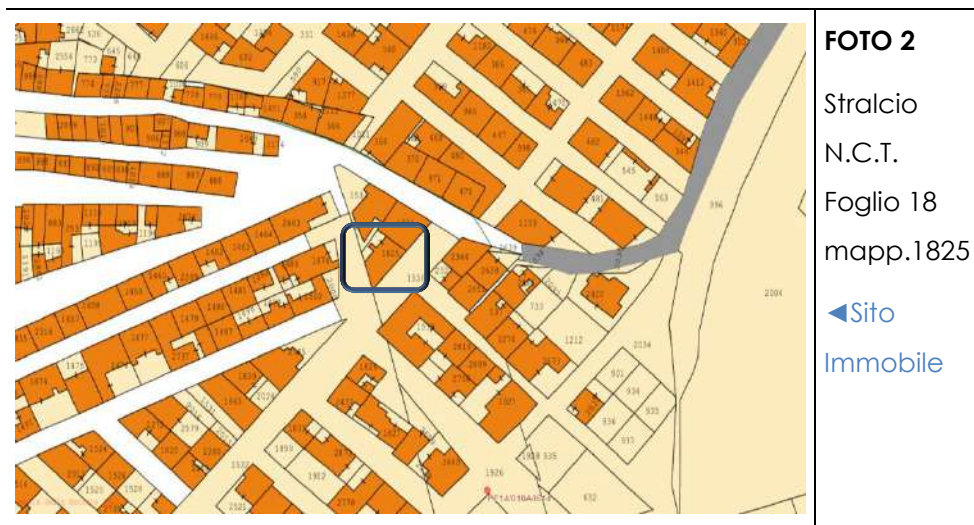
Il bene è anche identificato nello stralcio planimetrico catastale del N.C.T. di seguito allegato, con la particella catastale 1825, nonché nella planimetria N.C.E.U. dai quali è stata estrapolata la consistenza utilizzata per la stima.

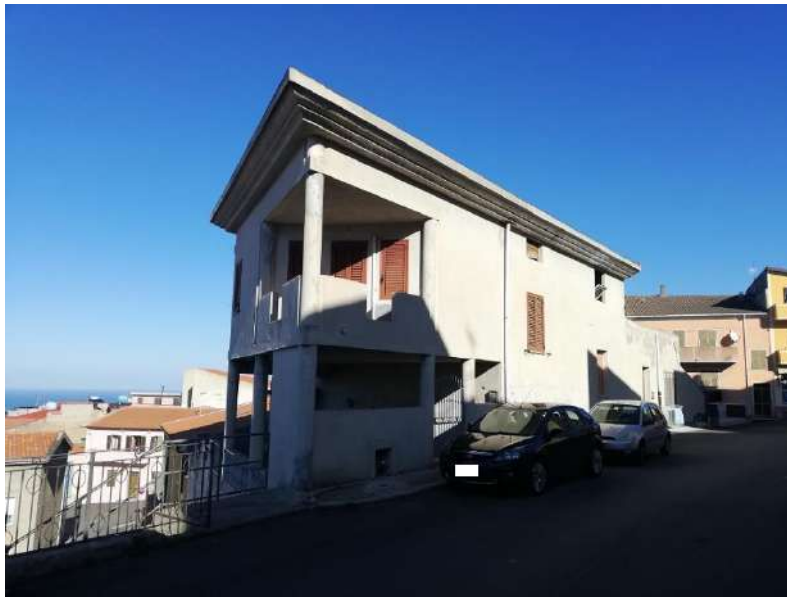
IMMAGINE 10

La successiva immagine, è relativa alla palazzina in esame, e si evidenzia la porzione in esecuzione:

◀ Palazzina

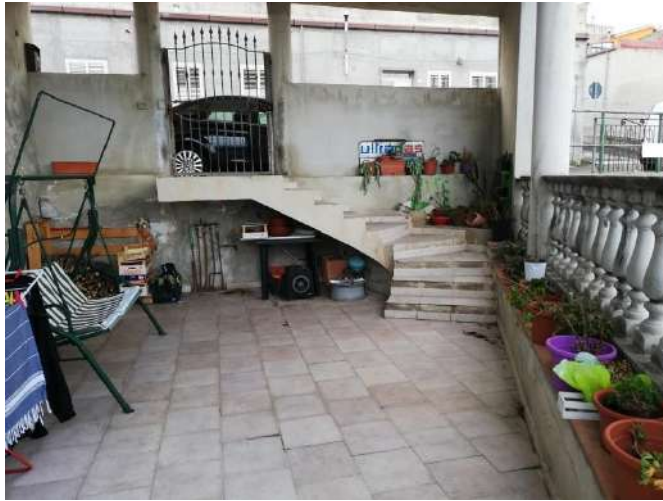
FOTO 20

◀ Porticato
d'ingresso

L'immobile oggetto di procedura esecutiva, è pressoché conforme allo stato autorizzato, e meglio evidenziato nelle piante di progetto di cui alle precedenti immagini 5,6,7,8 allegate, ad eccezione della scala di accesso nella loggia di diversa geometria, piccole modifiche interne, ed il vano mancante al secondo seminterrato inerente l'immobile identificato con il sub.4. Si riscontra la diversa destinazione d'utilizzo della cucina adibita a camera da letto; la cucina al servizio dell'abitazione, è ubicata nel secondo seminterrato (sub.4), nel vano ricompreso tra l'autorimessa ed il ripostiglio(cfr. foto20).
