FALLIMENTO IL BUONO S.R.L.

RELAZIONE di STIMA
LOTTO N.1

Relativa all'immobile ad uso polo enogastronomico e ristorante sito nel Comune di Civitavecchia (RM), in Via Calata Principe Tommaso di Savoia n. 8, 9, 10 e 11, piano terra e piano soppalcato, identificato in C.F. al foglio 22, particella 416 sub 501, particella 415 sub 501, particella 414 sub 502, particella 413 sub 502.

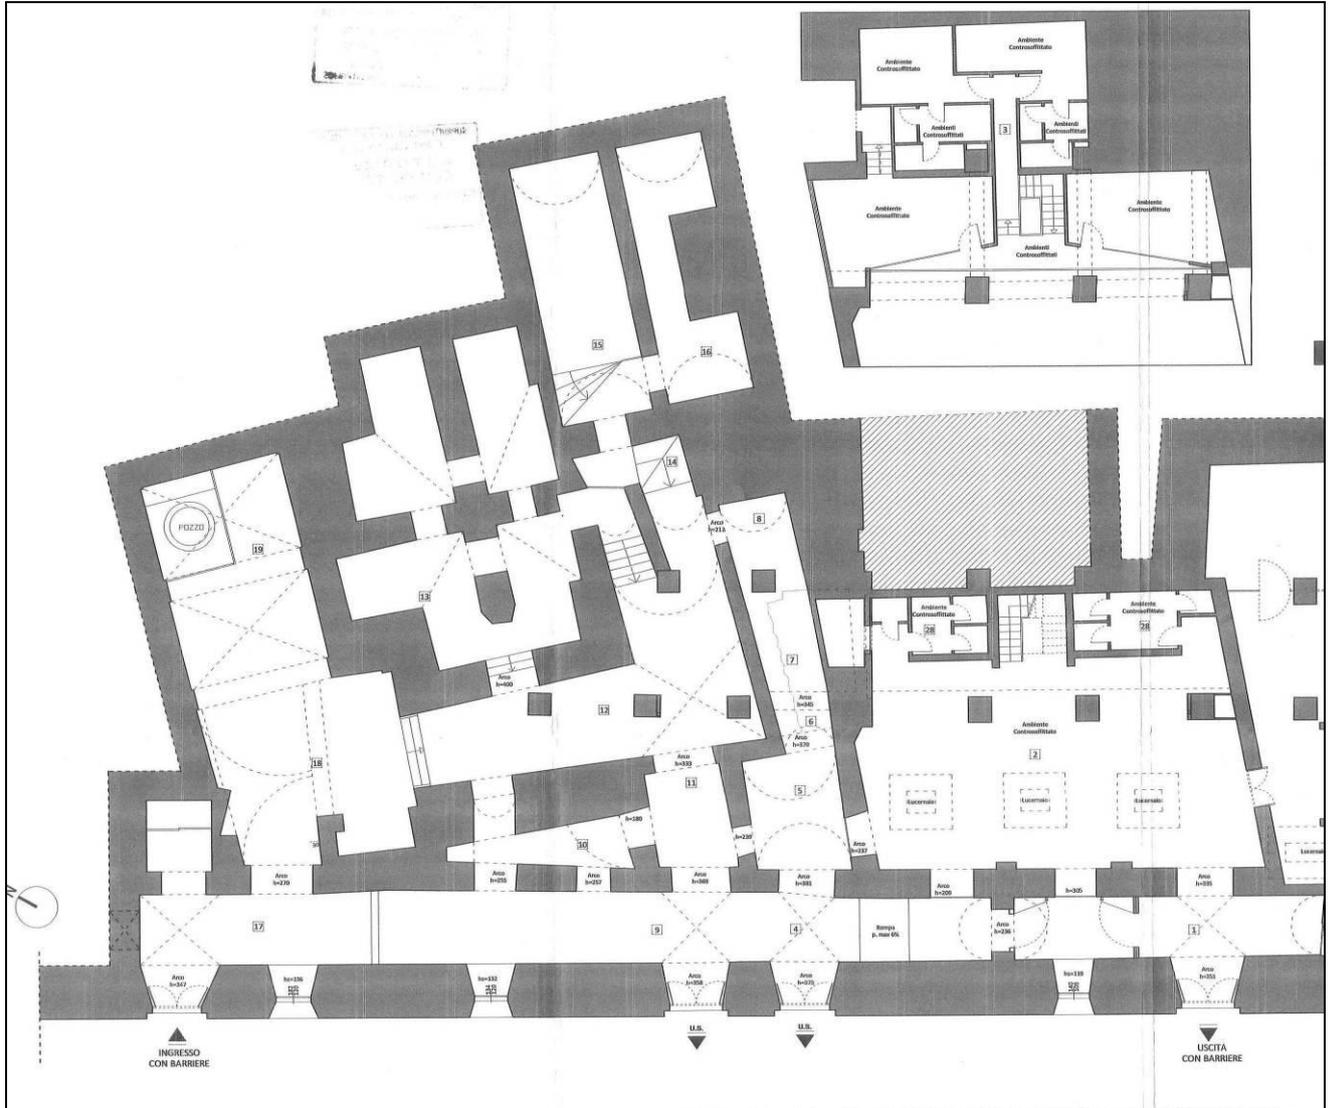
Planimetria stato dei luoghi Lotto n. 1

Al piano terra è possibile individuare 11 ambienti collegati tramite una scala interna ad un livello superiore che ospita una zona uffici.

Dall'accesso principale, si incontra un ambiente con tipologia "a corridoio", largo circa 2,60, che filtra gli ingressi a tutti i locali retrostanti e alla zona ex chiesa a cui segue un secondo ambiente. Nel progetto di ristrutturazione era previsto un ambiente dedicato alla vendita dei prodotti agroalimentari, quelli dedicati alla degustazione dei prodotti stessi ed anche un punto di informazione turistica.

Una scala prospiciente i servizi igienici porta al piano superiore dove si trovano due ambienti dedicati agli uffici, la sala server e gli spogliatoi con i bagni del personale.

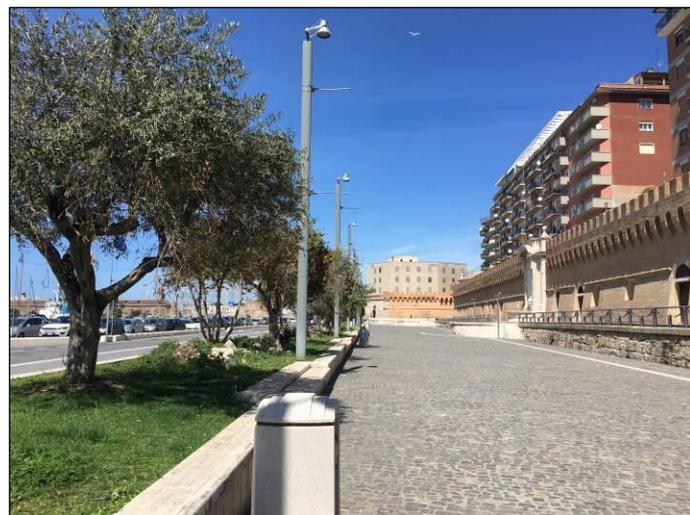
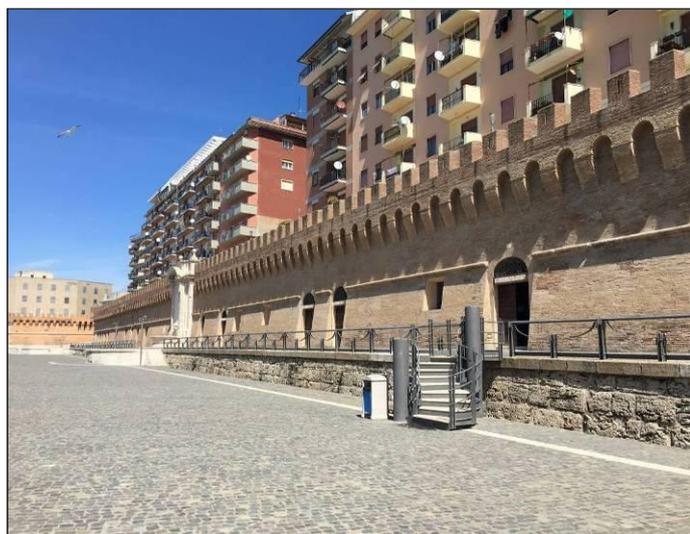
Prospetto principale

Gli ambienti, sono posti ad una quota superiore rispetto al livello stradale che ospita un ampio spazio pedonale di circa 15 metri di larghezza. L'intero prospetto dei beni di cui al lotto n. 1 e n. 2, sul fronte mare ha uno sviluppo lineare di circa 74 metri che parte dalla fontana del Vanvitelli. Sulla facciata si aprono sette portoni e tre finestre. L'altezza dei locali varia tra i 2,80 metri ad un massimo di 6,45 metri.

I portoni in legno sono stati risanati e restaurati e a circa un metro di distanza sono posti nuovi portali in vetro ed acciaio. Le finestre sono dotate di inferriate ed infissi in acciaio e vetro con tipologia in linea con i portali di accesso.

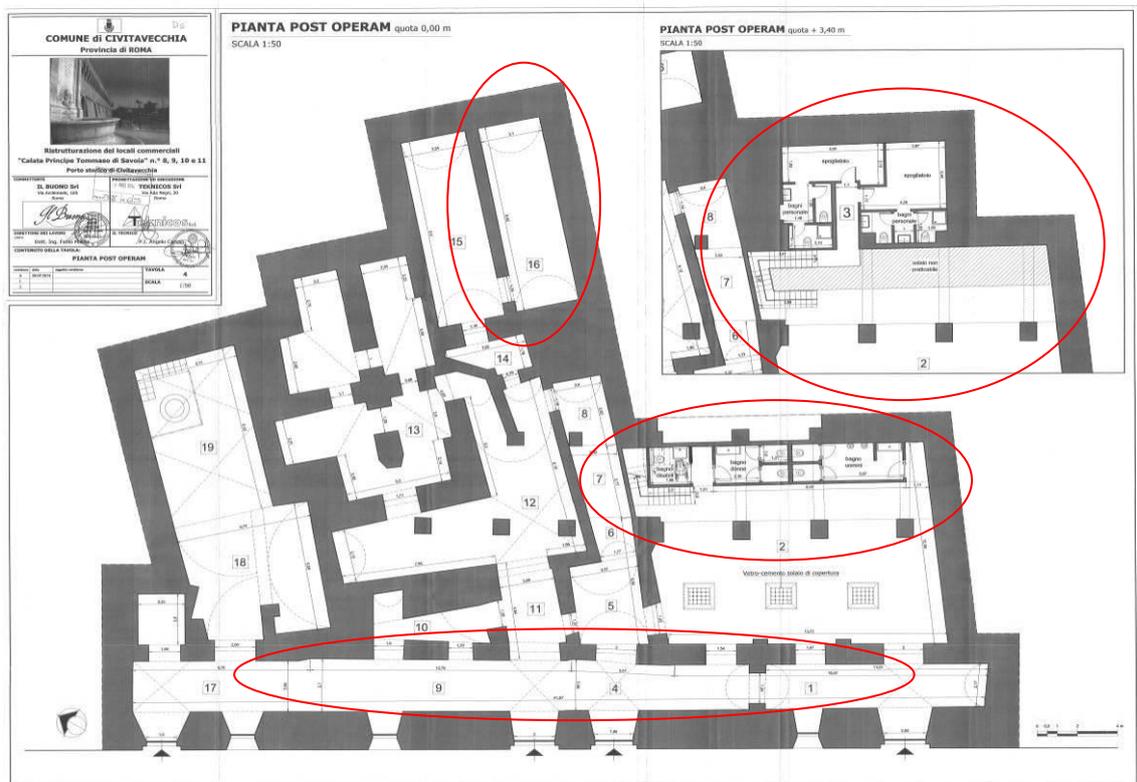
Tavola D5: Interventi previsti dall' Integrazione prot. 55710 del 05/08/20014 alla SCIA prot. n. 30659 del 24/04/2014

- **Integrazione prot. 55710 del 05/08/20014** alla SCIA prot. n. 30659 del 24/04/2014 a nome del sig. Augugliaro Stefano, nella qualità di procuratore speciale della Società il Buono srl, con la quale comunicava al Comune di Civitavecchia i nuovi interventi previsti che consistono nell’abbattimento di alcune opere murarie e la realizzazione, sul lato est, di bagni per gli utenti, bagni per il personale, spogliatoi ed una scala di accesso tra il piano terra ed il piano primo. (cfr allegato)

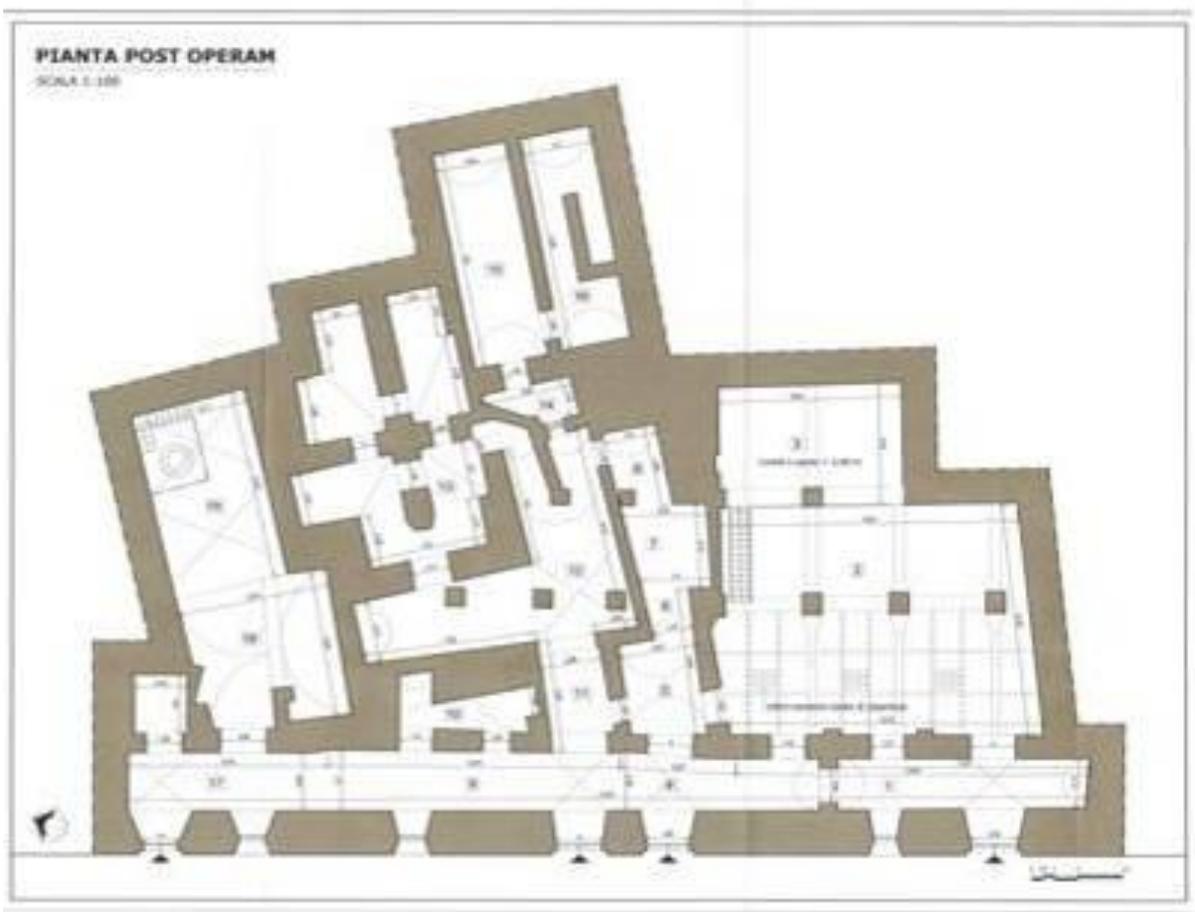
Tav. E6: Interventi assentiti a seguito delle autorizzazioni delle Soprintendenze

In riferimento alla suddetta sospensione la Società Il Buono srl ... trasmette le autorizzazioni della Soprintendenza dei Beni Archeologici dell’Etruria Meridionale Prot. MBAC – SBA-EM N. 2610 del 22/03/2012 e dei Beni Architettonici e Paesaggistici per le province di Roma, Frosinone, Latina, Rieti e Viterbo prot. 00058787 del 18/02/2013 (cfr allegato) con le quali viene espresso parere favorevole all’apertura dei varchi indicate nella tavola di progetto allegata, in quanto interventi rientranti in un più ampio progetto di recupero e valorizzazione, così come espressamente indicato nelle autorizzazioni su citate. Ciò atteso, gli

interventi che saranno al momento eseguiti sono quelli riportati nelle autorizzazioni rilasciate dagli organi competenti e specificatamente bonifica, restauro ed apertura varchi, ... per quanto attiene tutti gli interventi previsti nel progetto trasmesso con protocollo gen. 55710 del 05/08/2014 ed in buona sintesi quelli relativi alla realizzazione di nuovo gruppo bagni e degli impianti, saranno oggetto di ulteriore richiesta e verranno eseguiti solo successivamente all'ottenimento del parere favorevole delle Soprintendenze su menzionate ...” (cfr allegato).

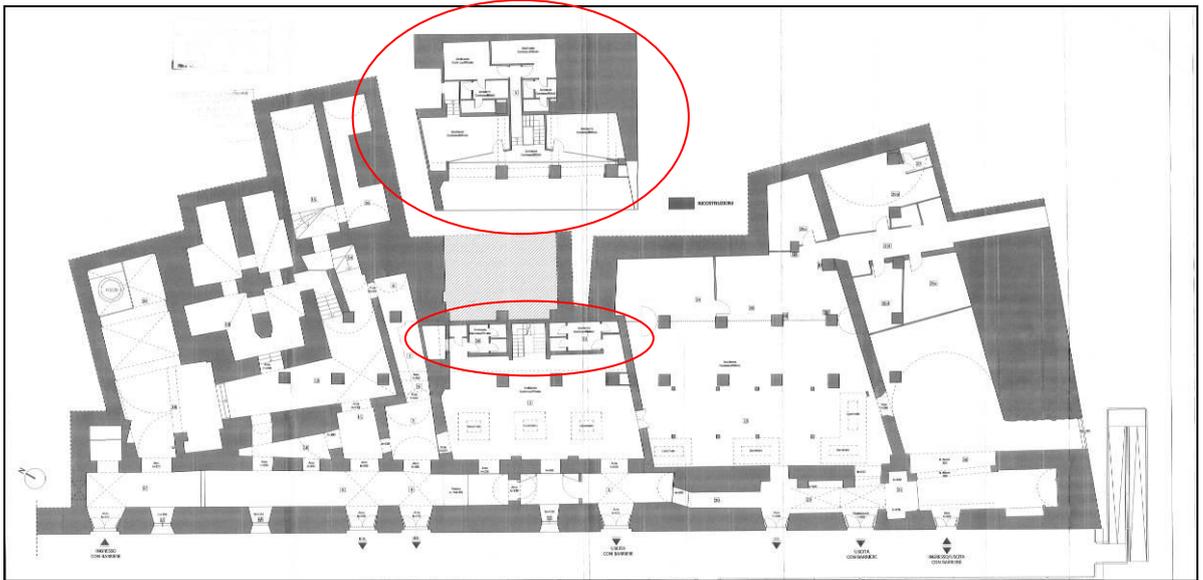
Tavola G5: Pianta post operam con ricostruzioni lotto n. 1 e lotto n. 2

- **Nulla Osta MBAC- Beni Architettonici e Paesaggistici Prot. 11877 del 17.07.2015 e Nulla Osta MBAC- Etruria Meridionale del 2015** rilasciato alla Soc. Il Buono srl e che riguarda “... l’esecuzione di opere all’ interno dei magazzini romani siti nel Comune di Civitavecchia, Calata Principe Tommaso di Savoia ...”, più precisamente gli interventi previsti sono opere di demolizione, opere di restauro, opere di ricostruzione,

realizzazione pavimentazioni, realizzazione controsoffitti, fornitura e posa in opera di porte e finestre, realizzazione di impianti elettrici e meccanici, realizzazione finiture varie, fornitura e posa di arredi, “... per la realizzazione del progetto di recupero dei locali funzionale alla creazione di un polo dell’eccellenza enogastronomica sia regionale che nazionale ...”(cfr allegato Tav. G2/G3)
