# TRIBUNALE ORDINARIO - LA SPEZIA

### 79/2021

## CONSULENZA ESTIMATIVA GIUDIZIARIA

## LOTTO 1

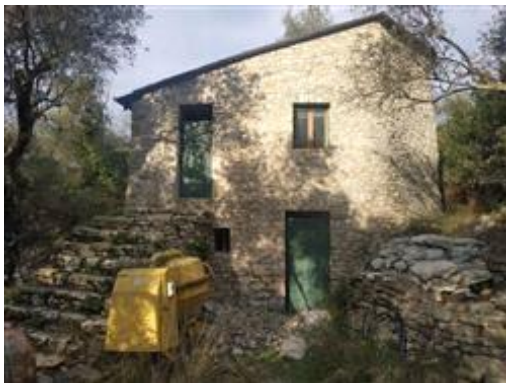
*ESTERNO – vista ravvicinata del fabbricato dist. cat. Fig. 27 mapp. 496 (prospetti sud-ovest e sud-est); ripresa dalla corte esterna (graffata catastalmente al fabbricato); sulla sinistra è visibile il corpo scale in pietra a vista.*

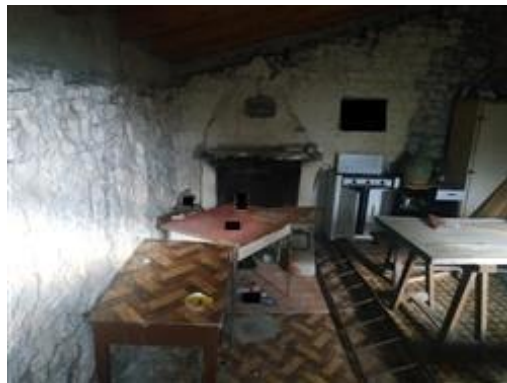
*INTERNO – PIANO PRIMO (fabbricato dist. cat. Fig. 27 mapp. 496) - vista interna del LOCALE ABITATIVO ; sullo sfondo è visibile il camino domestico*

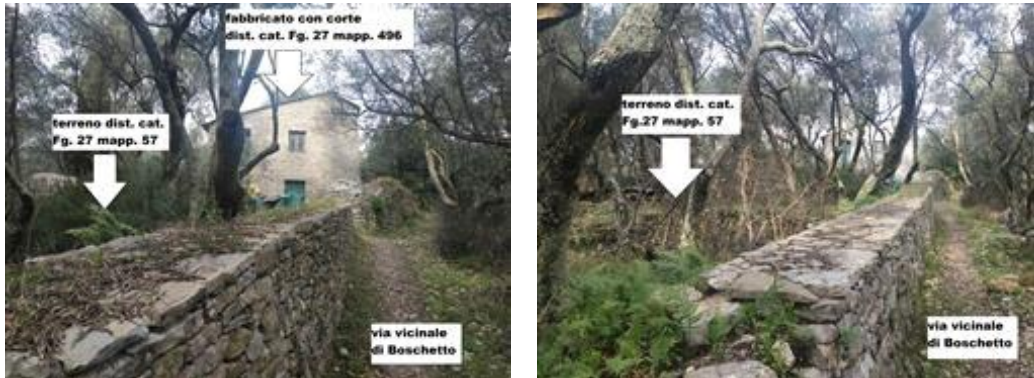
Il terreno presenta una forma pseudo rettangolare (forma irregolare), un'orografia collinare / a mezzacosta; sistemi irrigui: non presenti; sistemazioni agrarie: su terrazzamenti con muretti di

contenimento a secco in pietra a vista di natura locale; sono state rilevate le seguenti colture arboree:  
uliveto

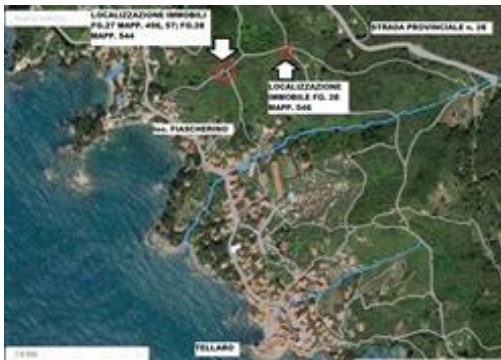
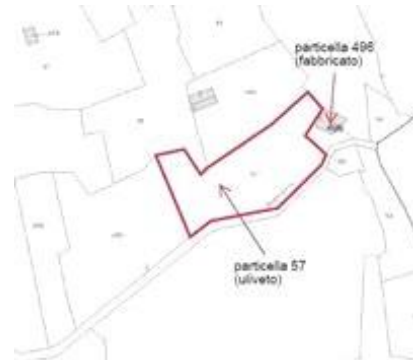
-trattasi di **TERRENO ULIVETO** terrazzato della **superficie catastale** pari a **780 mq**; il terreno si trova in adiacenza ai lati nord ovest e sud della corte graffata al fabbricato oggetto di E.I. distinto alla particella 496 e si sviluppa con andamento discendente rispetto al predetto fabbricato secondo una direzione nord est – sud ovest; il terreno risulta confinante lungo il lato sud est con un tratto della strada vicinale Boschetto; i terrazzamenti sono costituiti da muri di contenimento in pietra a vista; talune porzioni di tali muretti denunciano situazioni di degrado con distacco di alcune pietre dall'apparato murario e necessitano di manutenzione. I terrazzamenti sono caratterizzati dalla presenza di piante di ulivo; le piane ove sono presenti le piante di ulivo denotano la presenza di vegetazione erborea spontanea.

descrizione	consistenza	indice	commerciale
TERRENO ULIVETO su terrazzamenti in muretti a secco	780,00	x 100 %	= 780,00
<b>Totale:</b>	<b>780,00</b>		<b>780,00</b>

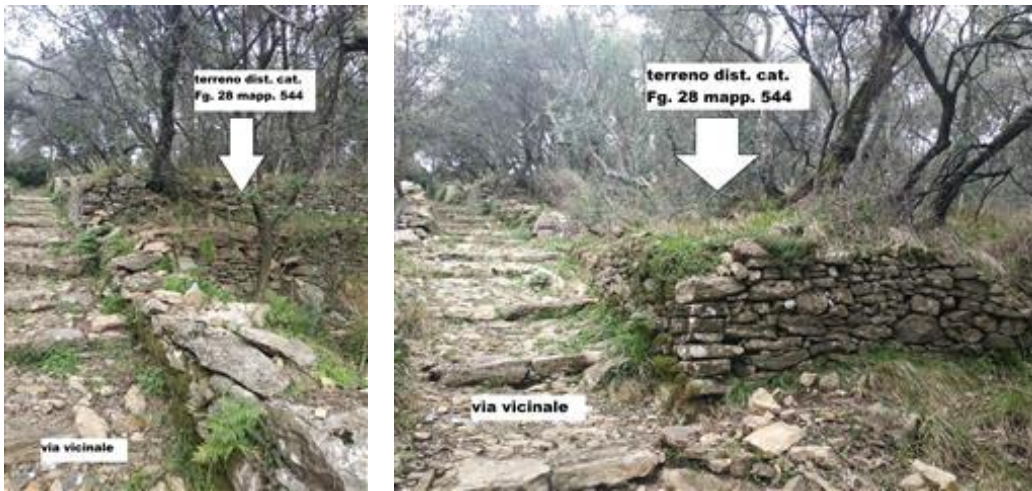
Il terreno presenta una forma pseudo rettangolare (forma irregolare), un'orografia collinare / a mezzacosta; sistemi irrigui: non presenti; sistemazioni agrarie: su terrazzamenti con muretti a secco di contenimento dei terrazzamenti in pietra a vista di natura locale; sono state rilevate le seguenti colture arboree: uliveto

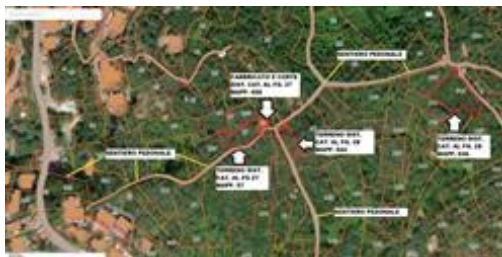
-trattasi di **TERRENO ULIVETO** terrazzato della **superficie catastale** pari a **380 mq**; il terreno si trova nelle immediate vicinanze del fabbricato oggetto di E.I. distinto con la particella 496, ma separati da questo dall'incrocio della strada vicinale Boschetto con altra strada vicinale che ne delimita i confini lungo il lato sud est; il terreno si sviluppa con andamento discendente rispetto al predetto fabbricato secondo nord ovest – sud est; i terrazzamenti sono costituiti da muri di contenimento in pietra a vista; talune porzioni di tali muretti denunciano situazioni di degrado con distacco di alcune pietre dall'apparato murario e necessitano di manutenzione. I terrazzamenti sono caratterizzati dalla presenza di piante di ulivo; le piane ove sono presenti le piante di ulivo denotano la presenza di vegetazione erborea spontanea.

descrizione	consistenza		indice	commerciale	
TERRENO ULIVETO su terrazzamenti in muretti a secco	380,00	x	100 %	=	380,00
<b>Totale:</b>	<b>380,00</b>				<b>380,00</b>

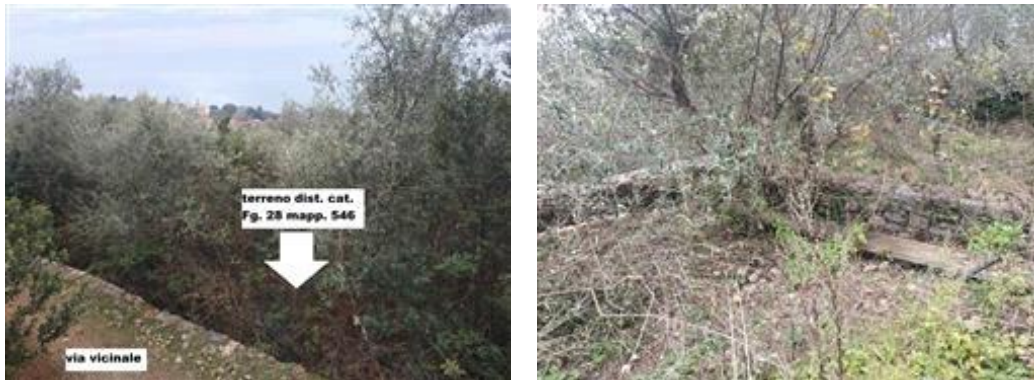
La planimetria del terreno presenta una forma irregolare, un'orografia collinare / a mezzacosta; sistemi irrigui: non presenti; sistemazioni agrarie: su terrazzamenti con muretti a secco di contenimento dei terrazzamenti in pietra a vista di natura locale; sono state rilevate le seguenti colture arboree: uliveto
