# TRIBUNALE DI BIELLA

Perizia dell'Esperto ex art. 568 c.p.c. Ing. Aprà Angelo, nell'Esecuzione Immobiliare 80/2023 del R.G.E.

### BENE N° 1 – UNITA' IMMOBILIARE DESTINATA AD UFFICIO E STUDIO PRIVATO SITA IN BIELLA (BI), VIA TRIPOLI N.31 ANGOLO VIA T. GALIMBERTI

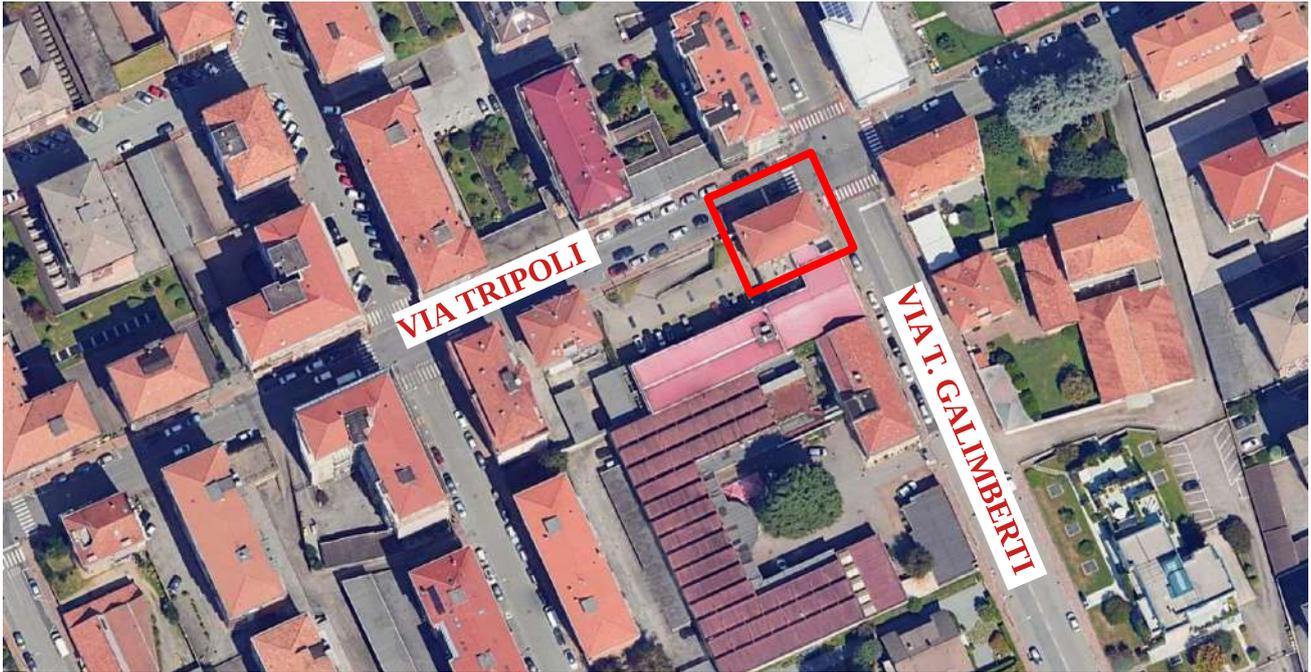
Unità immobiliare destinata a ufficio e studio privato, sita in Biella, Via Tripoli n.31 angolo Via Tancredi Galimberti (catastalmente Via Tripoli n.31/33), elevata a due piani fuori terra oltre a piano seminterrato, entrostante l'area identificata al C.T. al Foglio 55 Mappale 55.

- al piano seminterrato: cantine e locali tecnici
- al piano terreno: ingresso, uffici, servizi igienici e ripostiglio
- al piano primo: uffici e servizi igienici, balconi, oltre a terrazzo rivolto verso la Via T. Galimberti

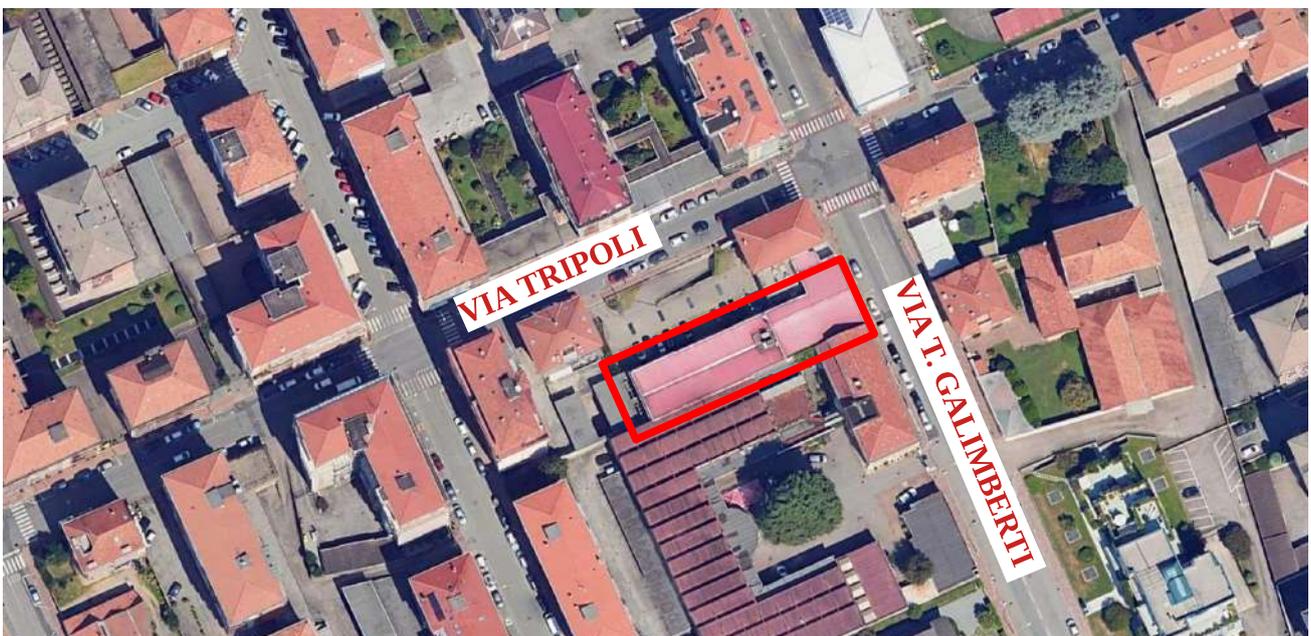
Fabbricato elevato in parte a due piani fuori terra oltre a piano seminterrato, e in parte ad un solo piano fuori terra, sito in Biella con accesso da Via T. Galimberti n.10a (catastalmente l'indirizzo è Via Tripoli n.31/33), e da Via Tripoli (catastalmente l'indirizzo è Via Tripoli n.31/33), entrostante l'area al C.T. al Foglio 55 Mappale 55, si compone come segue:

- al piano seminterrato: depositi, archivi, locali di ampie dimensioni destinati ad uffici, servizi igienici e vani scale e ascensore;
- al piano terreno (rialzato): uffici, depositi, servizi igienici, vani scale e ascensore, hall di ingresso, servizi igienici e spogliatoi, palestra e locali destinati all'attività fisica;
- al piano primo: uffici, servizi igienici, terrazzo esterno, vano scala e ascensore.
