TRIBUNALE DI PAVIA

Procedure Esecutive N° 76/2022 – 127/2023 – 139/2023

1. - CONCLUSIONI DEFINITIVE - LOTTO UNICO -

In Gambolò (PV) frazione Garbana via Striolo 16, quota di 1/1 di piena proprietà di fabbricato d'abitazione indipendente libero su due lati, costruito su due piani fuori terra, con annesso piccolo giardino recintato e tettoia.

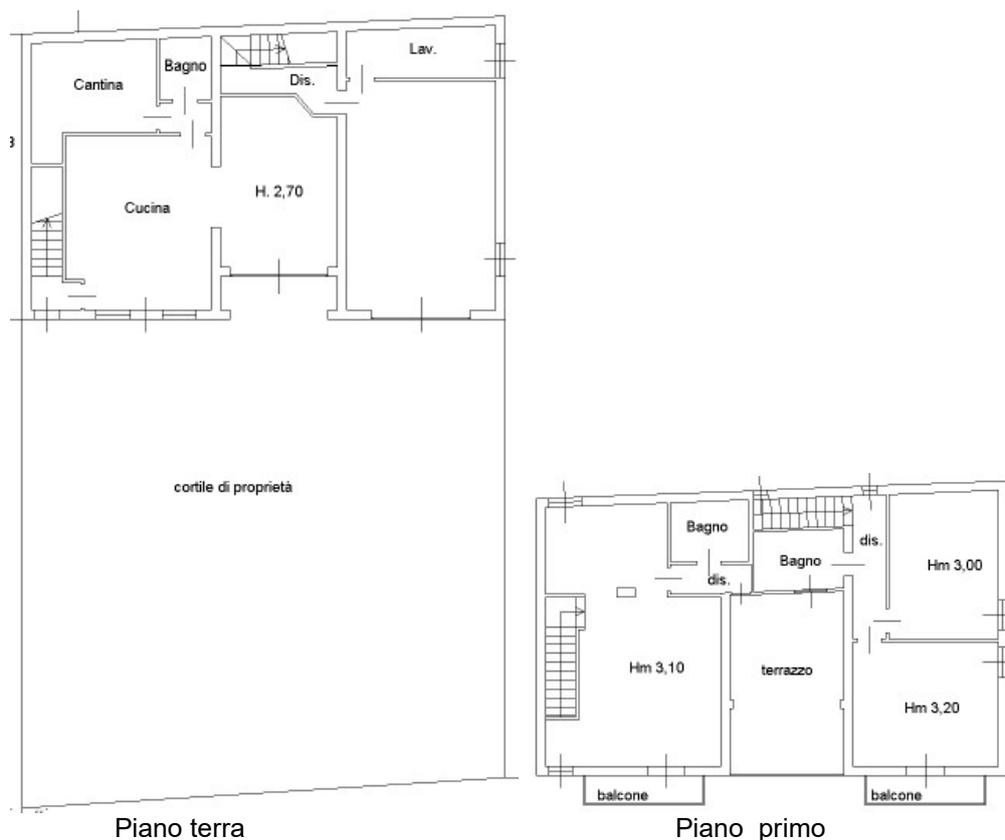
I beni hanno le seguenti caratteristiche:

Superfici	
Abitazione	Sup. lorda P. terra	mq.	158,00
	Sup. lorda P. primo	mq.	162,00
	Sup. giardino	mq.	100,00
Locali	Sup. nette: PT <u>Soggiorno - cuocivivande</u>	mq.	37,57
	<u>Lavanderia</u>	mq.	7,92
	<u>Disimpegno</u>	mq.	6,13
	Cucina - sala	mq.	49,00
	<u>Bagno</u>	mq.	4,42
	Cantina	mq.	14,46
	Altezza media dei locali	ml.	2,70
Struttura del fabbricato	Muratura di laterizio solai in latero cemento		
TETTO	Orditura del tetto in legno, con anto di copertura formato da lastre portacoppo e coppi a canale		
Pareti esterne	Laterizio con inserti in mattoni pieni		
Tavolati interni	Tavolati in forati (spess. cm. 8)		
Intonaci	Intonaco al civile, presenta in vari punti segni e macchie di umidità di risalita o infiltrazioni		
Pavimentazioni	I pavimenti sono in ceramica di qualità economica - commerciale		
Rivestimenti	Ceramica di tipo economico-commerciale		
	Rivestimento del bagno in ceramica.

Serramenti esterni e interni	Porta d'ingresso i e serramenti in legno con zanzariere in cattivo stato di conservazione, porte interne chiare tinta legno con vetro.
Impianti	<p>Elettrico: impianto datato in parte eseguito sottotraccia e parte con canaline esterne, dotato citofono frutti e placche in metallo serie economica. Non è stata reperita la dichiarazione di conformità.</p> <p>Idrico sanitario: Bagni con sanitari in ceramica serie economica. Non è stata reperita la dichiarazione di conformità.</p> <p>Riscaldamento:</p> <p>Autonomo con termosifoni, l'occupante al momento del sopralluogo dichiarava che l'impianto non è funzionante, manca la caldaia, c'è un bollitore elettrico per la produzione di acqua calda sanitaria. Non è stata reperita la dichiarazione di conformità.</p>
