TRIBUNALE DI NAPOLI NORD

PROCEDIMENTO N. 338/2015

RELAZIONE DI STIMA

L'ESPERTO
Ing. Pasquale Ferriero

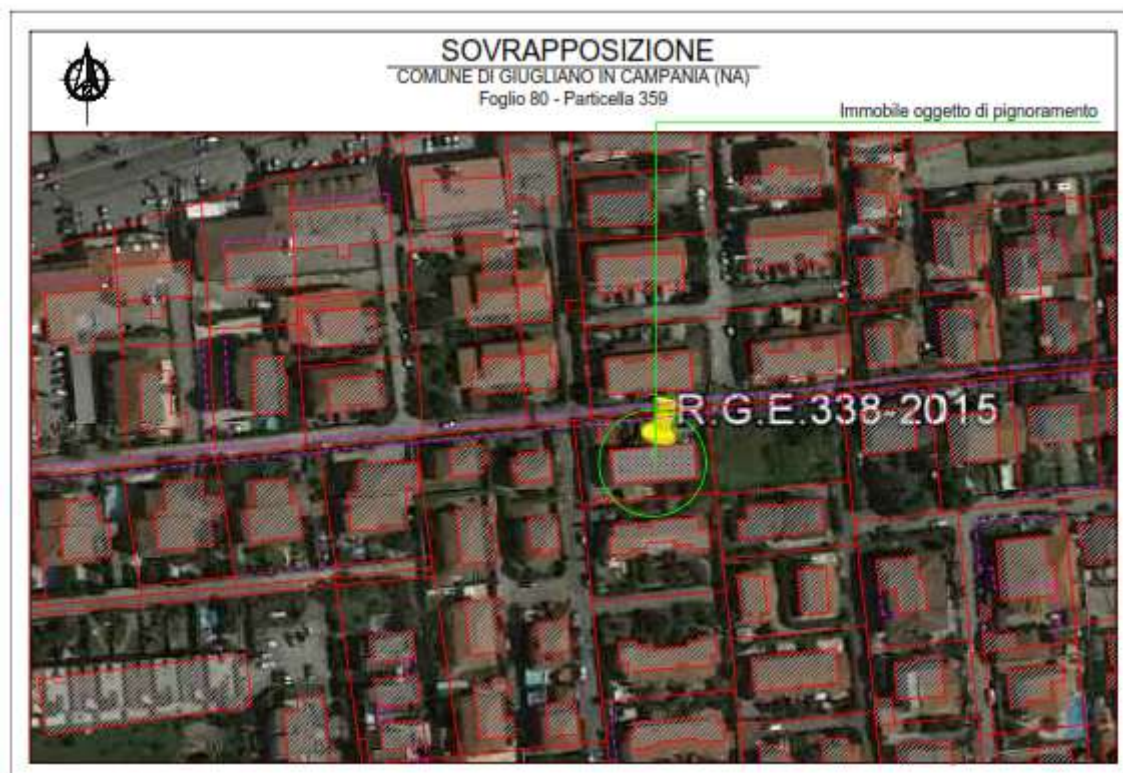
Al fine dell'esatta individuazione degli immobili pignorati è stata eseguita una sovrapposizione delle foto satellitare con le mappe catastali (Allegato 2 - Sovrapposizione). Dal confronto si riscontra una sostanziale corrispondenza della sagoma degli immobili presenti e della viabilità, pertanto si ha certezza dell'individuazione del bene.

SOVRAPPOSIZIONE DELLA FOTO SATELLITARE E DELLA MAPPA CATASTALE.

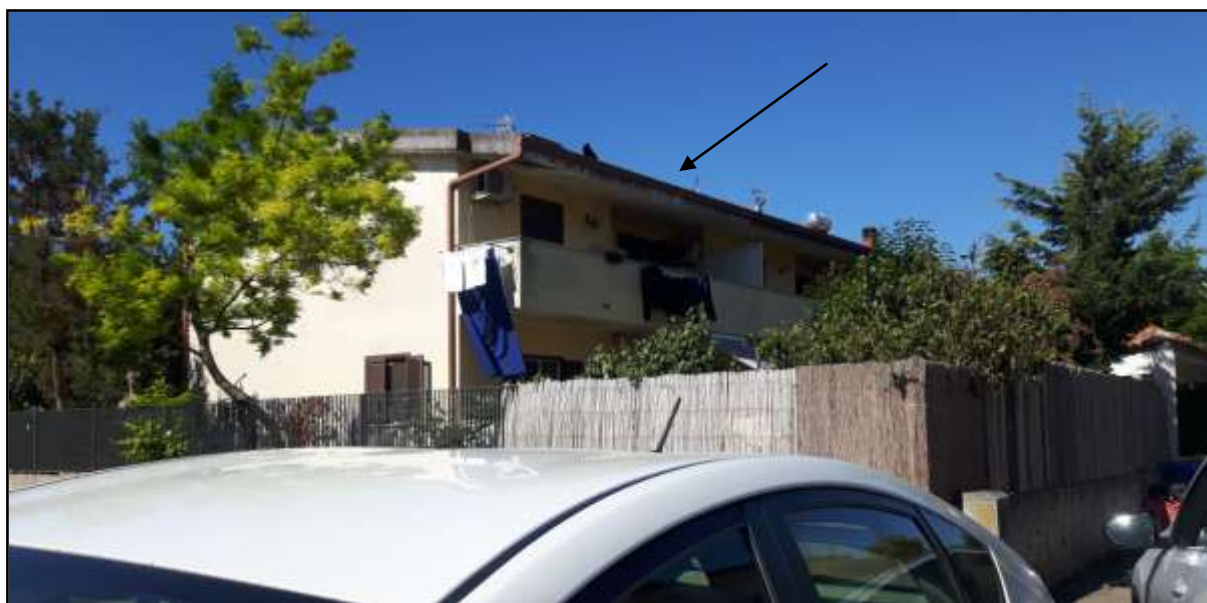
La villetta unifamiliare rientra nella tipologia delle villette cosiddette "a schiera". Nel caso di specie la schiera è composta da sole tre villette, e quella oggetto di vendita rappresenta la villetta di testa sul versante est. Detta villetta si compone di tre livelli, precisamente un piano rialzato ed un piano primo di circa 61 mq lordi ciascuno, adibito a residenza, un piano seminterrato di circa 75,00 mq, adibito a garage e deposito. E' presente un area esterna che circonda la villetta su tre lati (nord, est e sud) avente una superficie di circa 202,00 mq.

Vista esterna della villetta dal versante est

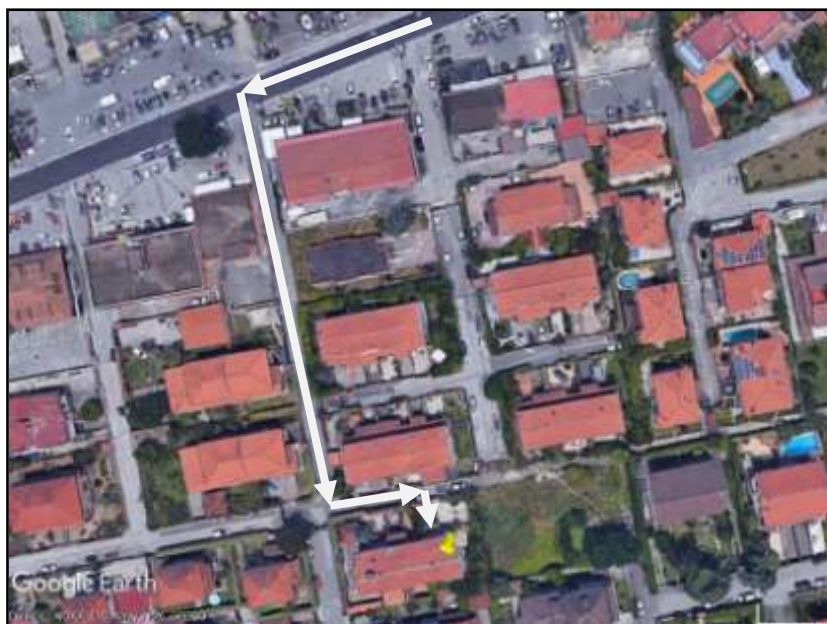
L'accesso all'unità abitativa avviene da una traversa di via Ripuaria, avente una larghezza stradale di circa 4,00 mt. Detta traversa si dirama da via Ripuaria in direzione sud, dopo cento metri, sulla sinistra, si trova la schiera di cui fa parte la villetta oggetto di vendita.

Percorso per raggiungere la villetta da via Ripuaria

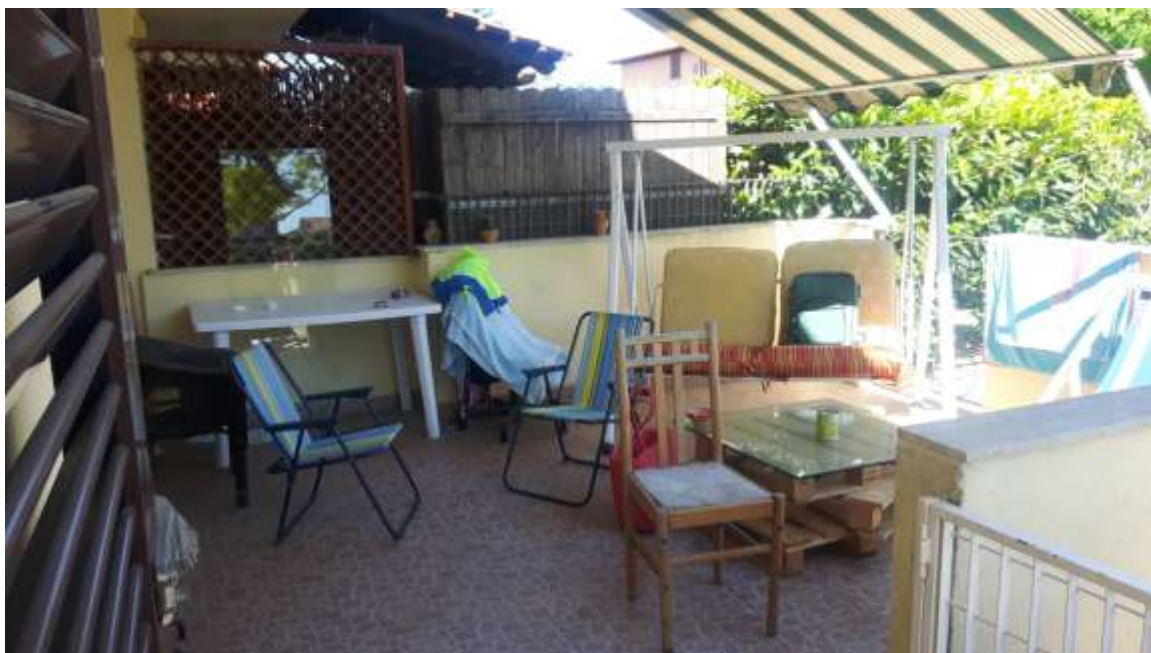
Vista del terrazzino d'ingresso
