TRIBUNALE DI LUCCA

Causa civile promossa da [REDACTED] e altri nei confronti di [REDACTED] e altri (R.G. 541/2019 GI. Dr.ssa Maria Giulia D'Ettore).

OGGETTO: Consulenza Tecnica d'Ufficio

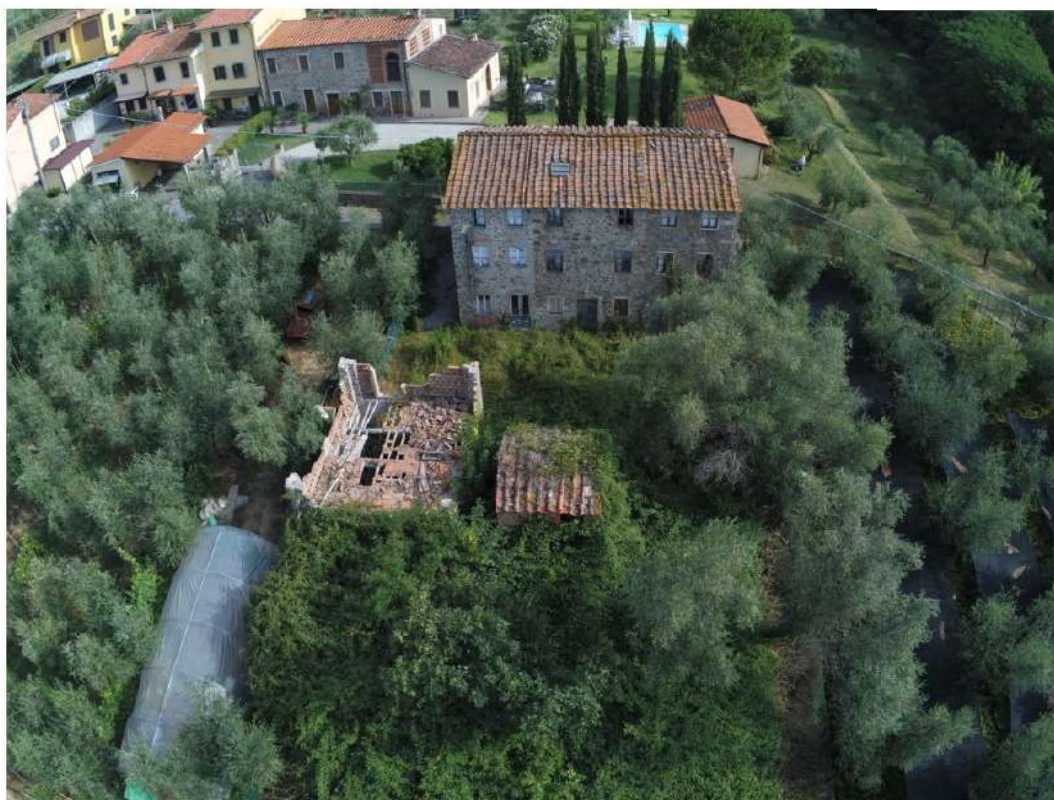
Fabbricato principale i fabbricati pertinenziali semidiruti e circostante terreno

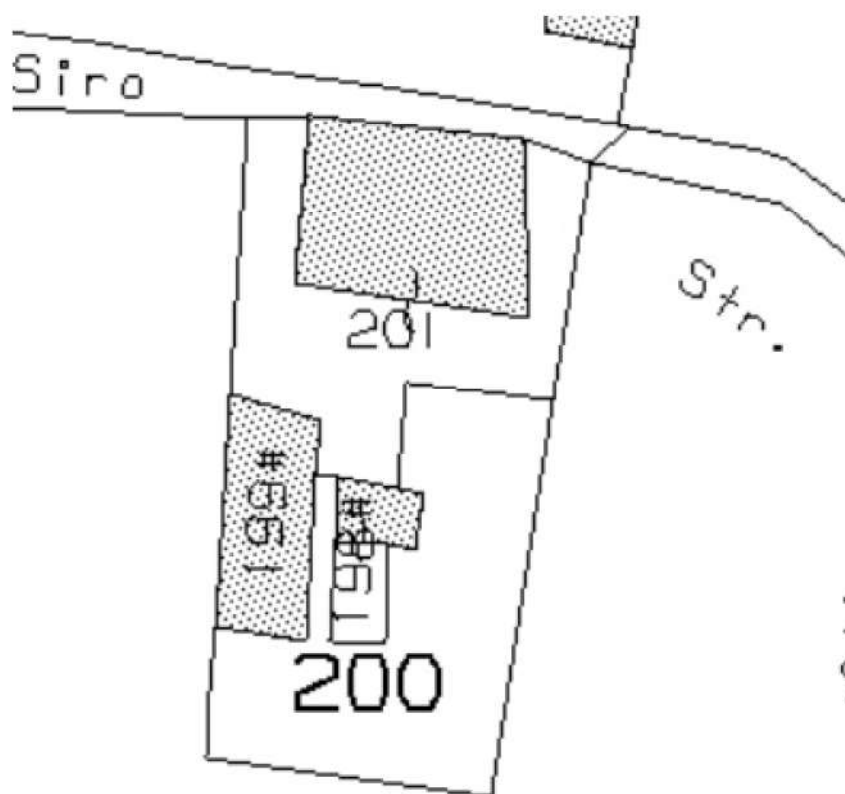
Si tratta di un compendio immobiliare avente la classica conformazioni delle corti della piana lucchese con il fabbricato principale con il fronte nord a confine con la via pubblica e il fronte sud antistante alla corte comune ai margini della quale vi sono i manufatti pertinenziali destinati originariamente a stalla e fienile. Allo stato attuale i fabbricati che compongono l'intero compendio si trovano in scadenti condizioni di manutenzione e conservazione e in precarie condizioni statiche tanto da essere inagibili.

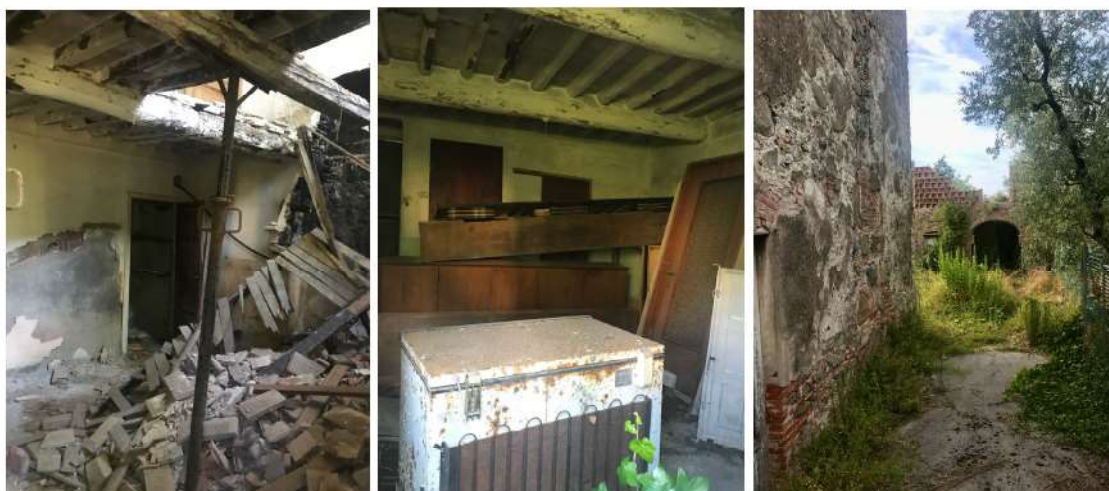
All'interno del fabbricato principale buona parte dei solai sono crollati o hanno ceduto, le murature presentano importanti lesioni e pertanto non è possibile l'accesso all'interno dell'edificio.
