TRIBUNALE DI MILANO

RGE 1144-22 + 424-23

RELAZIONE DI STIMA IMMOBILIARE

CESPITE N. 8: LABORATORIO

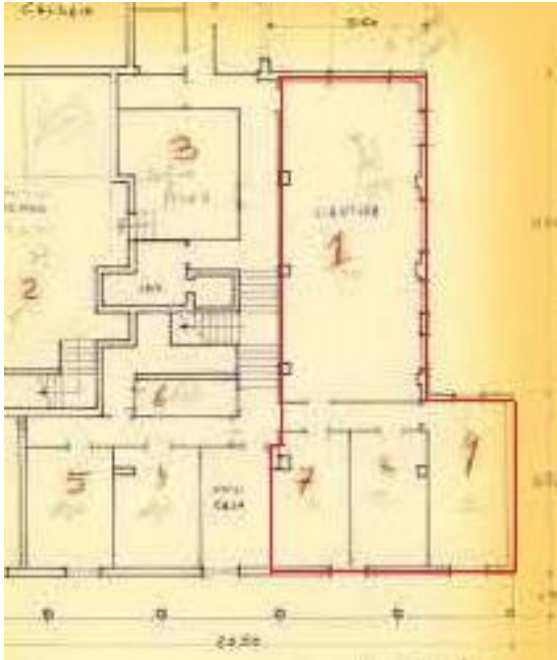
Tavola di terza visita

- L'odierno cespite, nella tavola grafica di relazione di terza visita, era composto da quattro cantine e una parte di corridoio condominiale di accesso come si evince dal sottostante disegno, mentre nell'atto di provenienza del 30/06/1980 (**all. 3**) il cespite risulta un sol corpo, correttamente coerenziato con destinazione laboratorio come appare nella scheda catastale del 20/06/1980 (**all. 1**) anch'essa qui sotto rappresentata in stralcio.

Nella relazione di terza visita per licenza di occupazione del 1965, non c'è il riscontro di questi vani quindi non è dato sapere se, in corso d'opera vi siano state delle modifiche (senza aggiornamenti delle tavole grafiche), che hanno individuato questi vani come un unico vano ad uso laboratorio.
