TRIBUNALE DI FERMO

PERIZIA DI STIMA DI BENI IMMOBILI

R.G.E. N. 82/2023

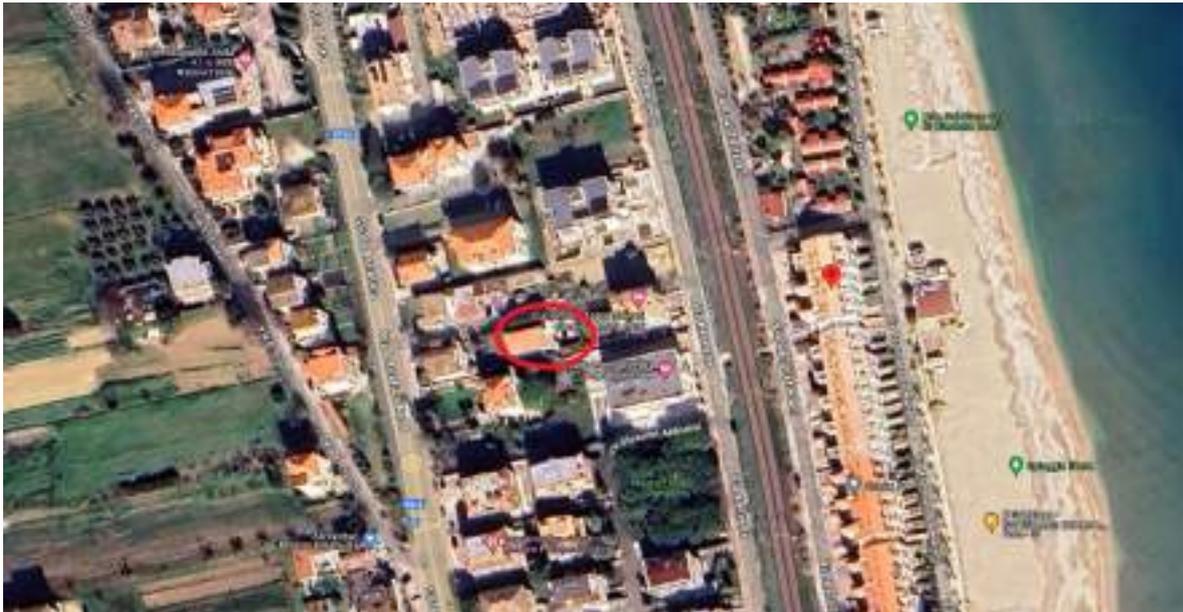
Figura n°1 – Inquadramento territoriale

Il fabbricato, di tipo isolato, si affaccia a nord su via Padre M. Lanciotti e sui restanti lati confina con lotti edificati di altre proprietà private.

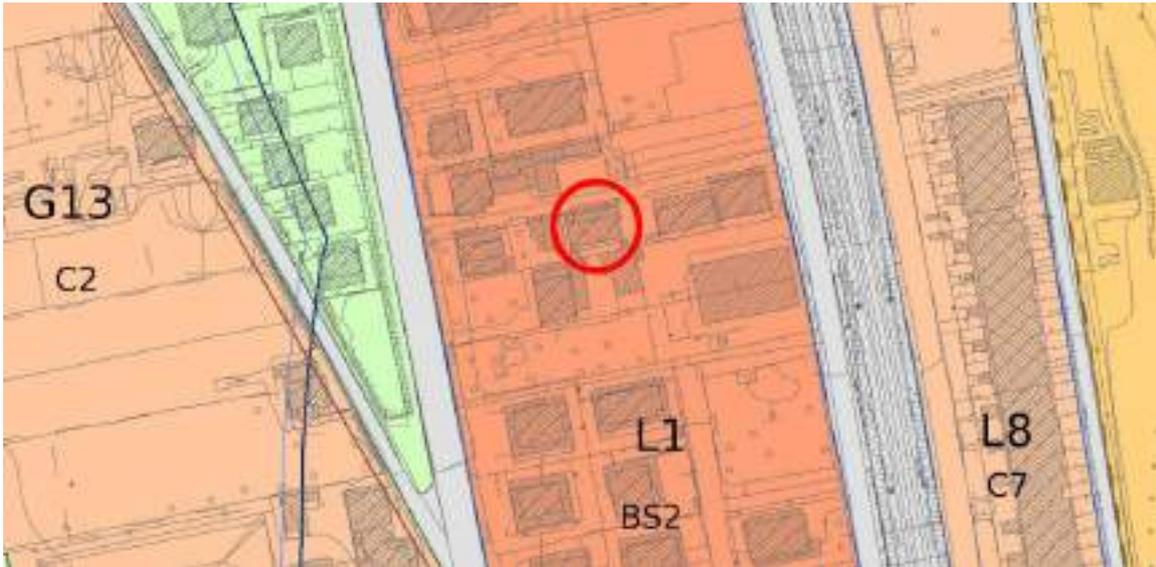
Figura 2 – Estratto P.R.G. della zona

Secondo le informazioni acquisite l'ambientazione urbanistica in cui ricade l'immobile oggetto di stima è individuata nel vigente PRG del Comune di Cupra Marittima in zona “BS - Zone omogenee soggette a prescrizioni particolari” regolamentata secondo l'art.32.3 delle NTA, ed inoltre è interessata dagli Ambiti del vincolo paesaggistico D.Lgs 42/04 ex 431/85 e di tutela del litorale marino “LIT M1” art.22 NTA.

Nello specifico la zona omogenea riguarda la sottozona “BS2 - Piano di Lottizzazione “Adriatica Nord” è soggetta a particolari vincoli urbanistici da attuarsi attraverso il Piano di Lottizzazione approvato con D.C.C. n°81 del 28/11/1981 e successiva variante approvata definitivamente con delibera di C.C. n.14 del 06/06/2003.

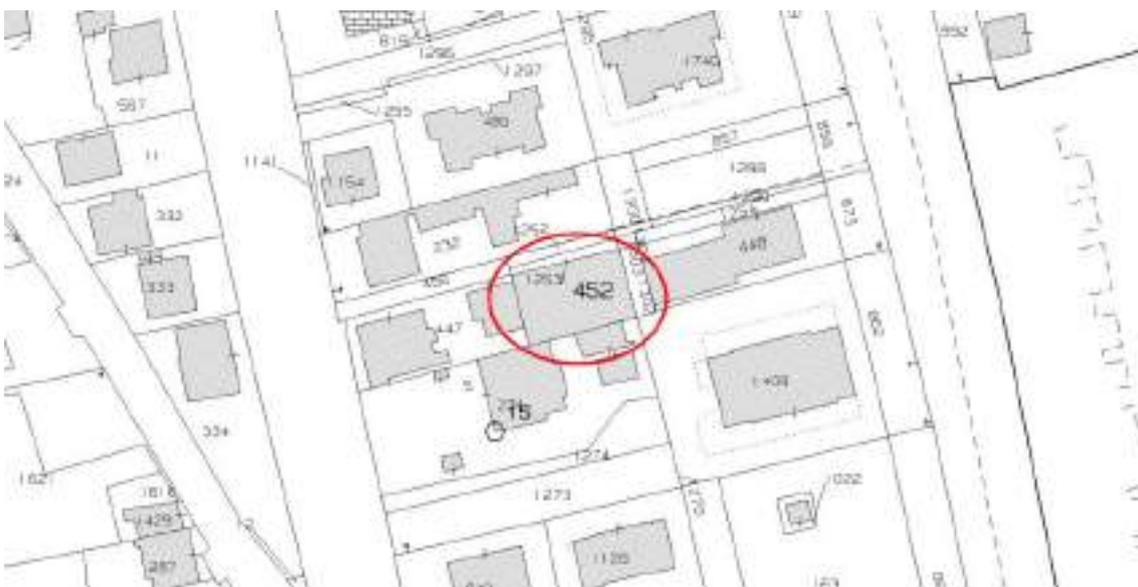
Figura n°3 – Estratto di mappa catastale della zona

COMUNE DI CUPRA MARITTIMA – foglio di mappa n.4 – particella n. 452
