# TRIBUNALE DI BARCELLONA P.G.

(Fallimento n.09/2016 R.G.F.)

**VALUTAZIONE DEGLI IMMOBILI DA ACQUISIRE ALLA  
MASSA FALLIMENTARE OGGETTO DEL CONTRATTO DI  
ASSOCIAZIONE IN PARTECIPAZIONE STIPULATO  
CON LA SOCIETA' CASAMICA IMMOBILIARE S.R.L.**

Tecnico incaricato  
Ing. Corrado Favaccio

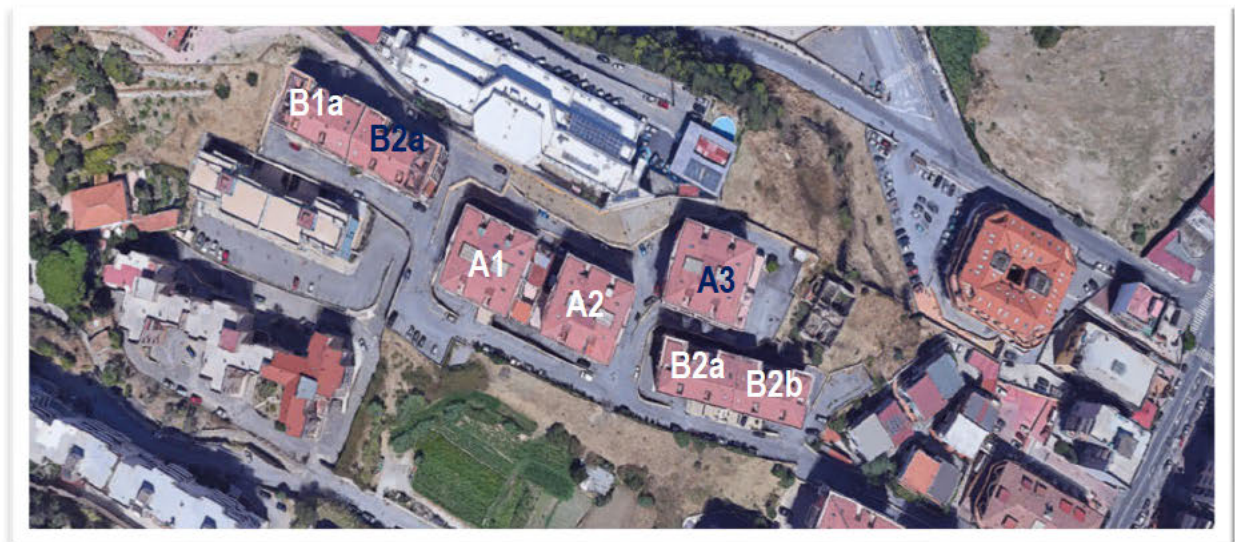
Nella foto satellitare sopra riportata sono indicati i corpi di fabbrica che compongono il complesso riportando con colore bianco i corpi all'interno dei quali sono ubicati gli immobili oggetto della presente relazione:
