**TRIBUNALE DI BARCELLONA P.G.**  
SEZIONE FALLIMENTARE

(Fallimento n.09/2016 R.G.F.)

**VALUTAZIONE DEGLI IMMOBILI DA ACQUISIRE ALLA  
MASSA FALLIMENTARE OGGETTO DEL CONTRATTO DI  
ASSOCIAZIONE IN PARTECIPAZIONE STIPULATO  
CON LA SOCIETA' CASAMICA IMMOBILIARE S.R.L.**

Tecnico incaricato  
Ing. Corrado Favaccio

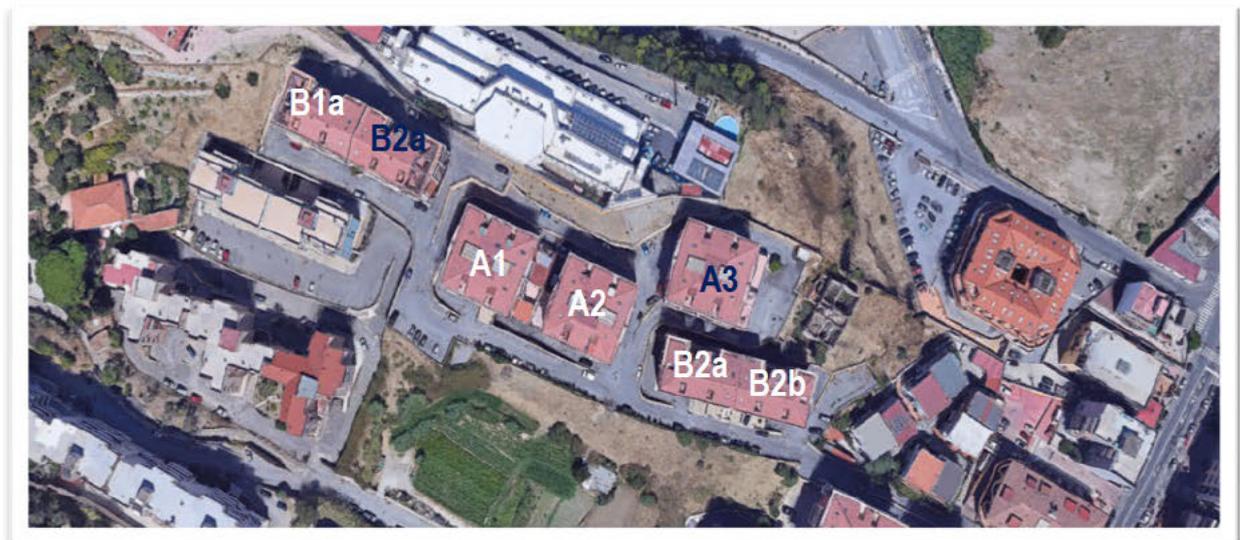
Nella foto satellitare sopra riportata sono indicati i corpi di fabbrica che compongono il complesso riportando con colore bianco i corpi all'interno dei quali sono ubicati gli immobili oggetto della presente relazione:
