(Fallimento n.09/2016 R.G.F.)

**VALUTAZIONE DEGLI IMMOBILI DA ACQUISIRE ALLA  
MASSA FALLIMENTARE OGGETTO DEL CONTRATTO DI  
ASSOCIAZIONE IN PARTECIPAZIONE STIPULATO  
CON LA SOCIETA' CASAMICA IMMOBILIARE S.R.L.**

Messina, 16.02.2023

Tecnico incaricato  
Ing. Corrado Favaccio

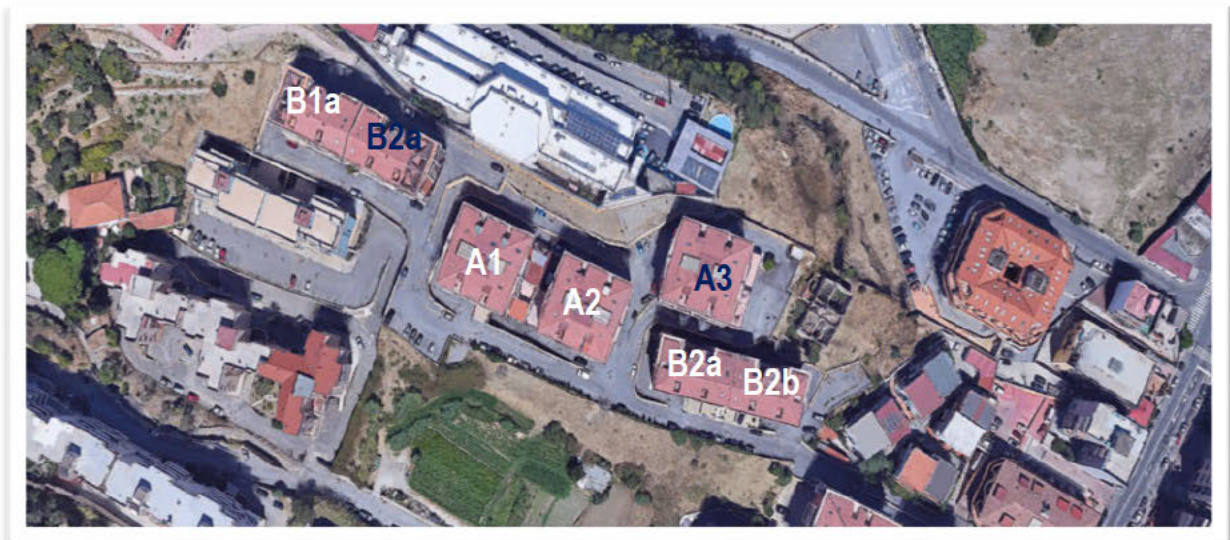
Nella foto satellitare sopra riportata sono indicati i corpi di fabbrica che compongono il complesso riportando con colore bianco i corpi all'interno dei quali sono ubicati gli immobili oggetto della presente relazione:
