TRIBUNALE DI CROTONE
CANCELLERIA DELLE ESECUZIONI IMMOBILIARI

ESECUZIONE FORZATA
R.G.E. N. 11/2024

AGGIORNAMENTO ELABORATO PERITALE

LOTTO N 1: N.1 CIVILE ABITAZIONE, Via Punta Alice - [REDACTED]**PLANIMETRIA LOTTO N.1**

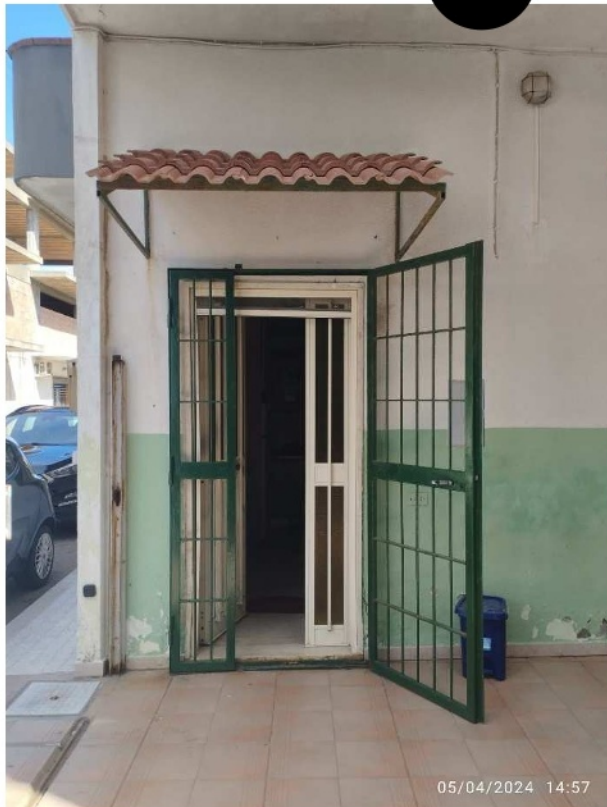
Foto ingresso immobile.
