TRIBUNALE DI PALERMO
Sezione VI Civile – Esecuzioni Immobiliari
Giudice dell'Esecuzione Immobiliare
Dott. Fabrizio Minutoli

RELAZIONE DI CONSULENZA TECNICA D'UFFICIO
arch. Anna Lia Morici

Procedura Esecutiva RGE n. 469/2022

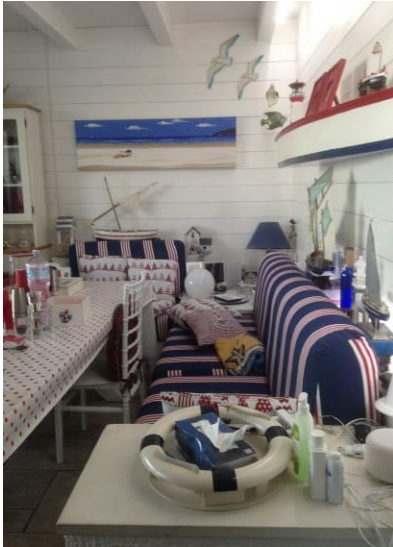
Foto 3

- impianti idrico ed elettrico sotto traccia, non a norma;
- soffitti con travi in legno laccato e pareti rifinite con intonaco tinteggiato in gran parte rivestite con doghe in legno laccato (foto 3-4);
- infissi esterni in alluminio preverniciato con avvolgibili in p.v.c. e grate di sicurezza esterne in ferro (foto 5);
- porte interne in legno tamburato laccato (foto 6);
- pavimentazione con mattoni in ceramica al piano terra e al piano primo (foto 7);

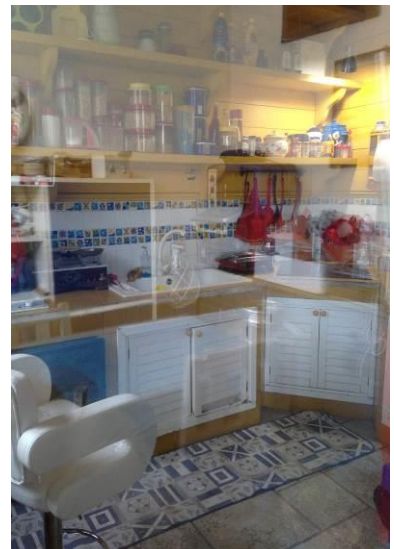
Foto 8

- cucina dotata di struttura in muratura con rivestimento in piastrelle di ceramica e mobili ad incasso in legno, con pavimento in ceramica, pareti rivestite con doghe in legno e rivestimento parietale, nella zona soprastante il piano da lavoro, in piastrelle di ceramica (foto 8);

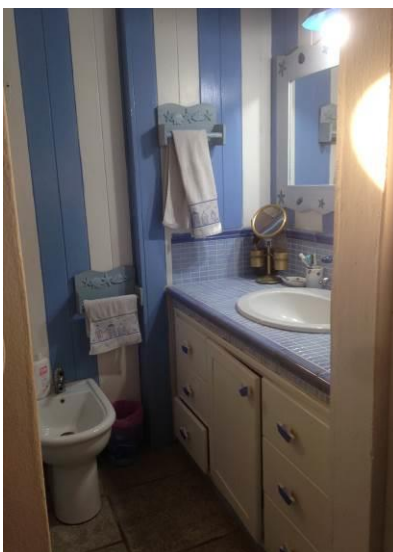
- w.c. dotati di vaso igienico, bidet, struttura in muratura con rivestimento in piastrelle di ceramica e lavabo ad incasso, vano doccia, pavimento in ceramica e pareti rivestite con doghe in legno e parziale rivestimento parietale in piastrelle di ceramica (foto 9-10);

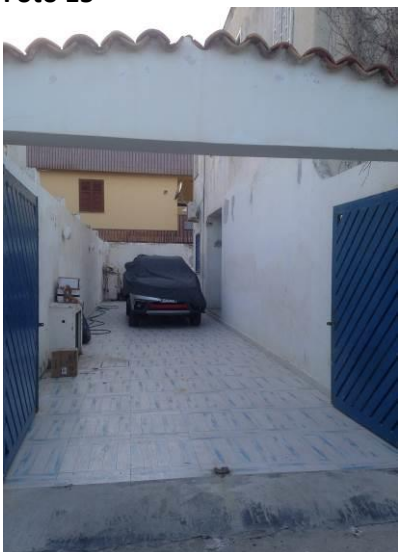
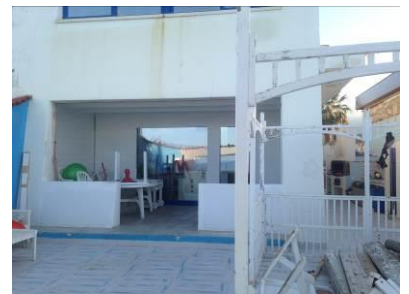
- area esterna di pertinenza con pavimentazione in ceramica, delimitata da muro alto di recinzione e dotata di apertura di accesso alla fascia costiera (foto 17-18-19-20).
