TRIBUNALE DI VICENZA
SEZIONE ESECUZIONI IMMOBILIARI

PROCEDURA N. 6/2024 RGE

ELABORATO PERITALE

Identificazione beni: Beni in Vicenza (VI) - Via G. Scolari n. 7/H int. 1.

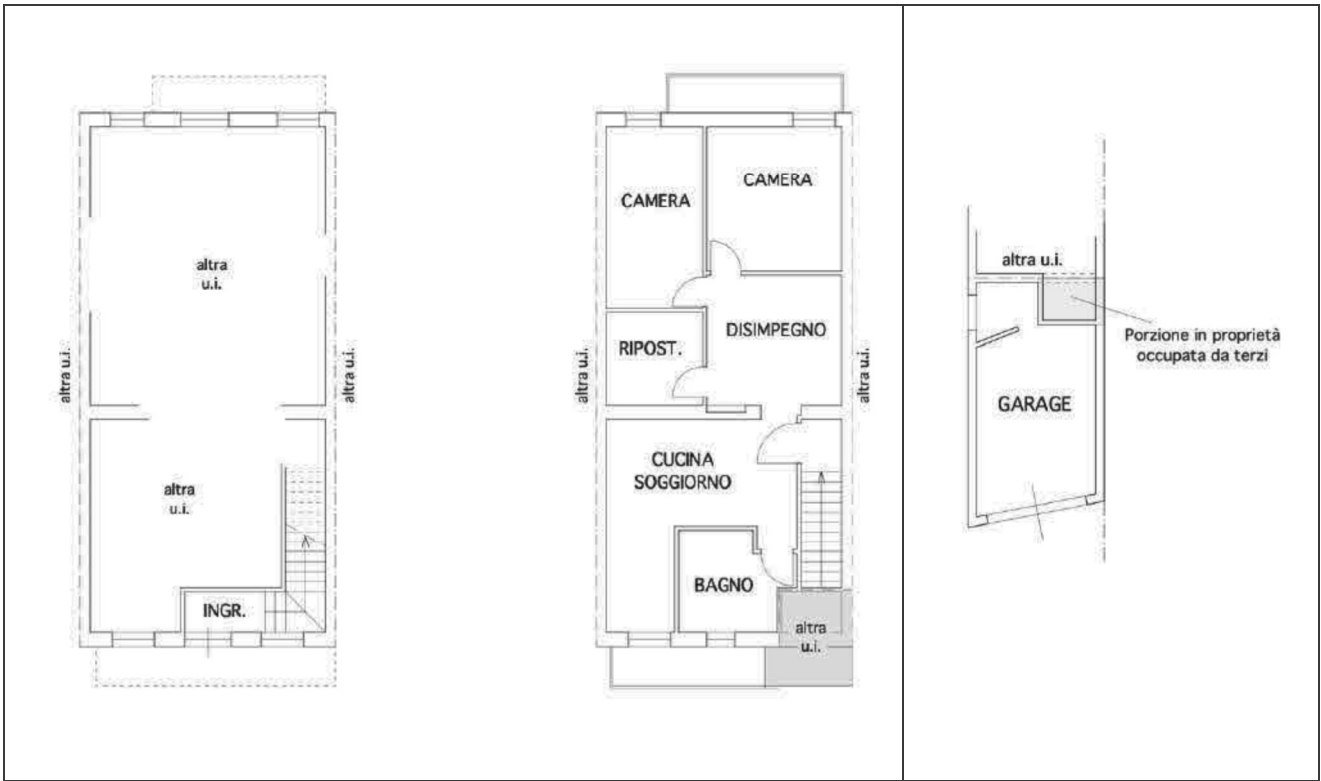
Figura 3. Planimetria immobili (non in scala).

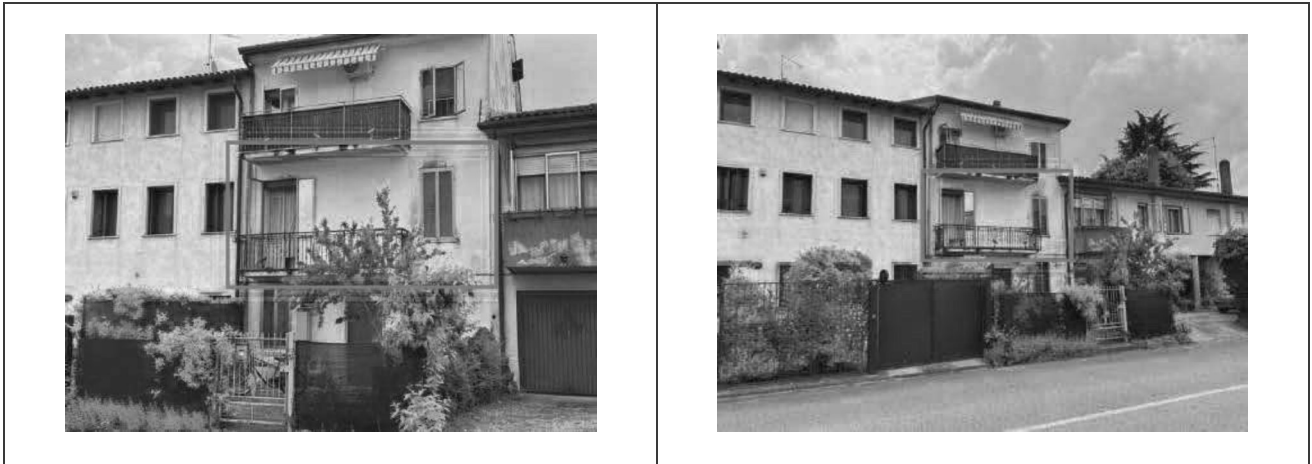
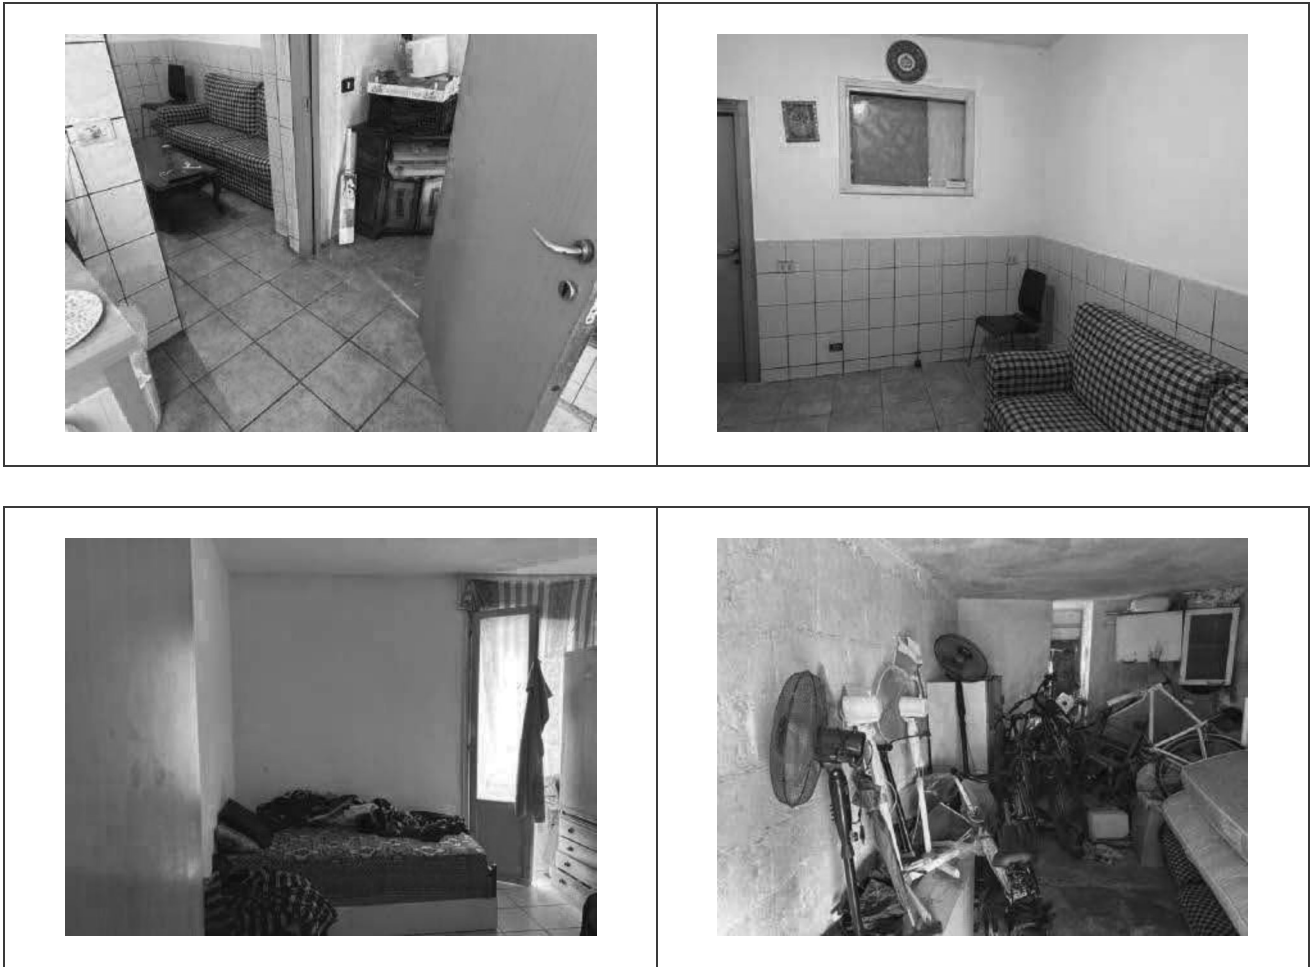
Figura 4. Foto immobili.

L'insieme appare in condizioni di manutenzione scarse e appena sufficienti per poter consentire l'utilizzo dei locali; vi sono marcati segni di usura compatibili con la vetustà dell'edificio e con una mancata manutenzione (ordinaria e straordinaria); diversi elementi (serramenti, bagno, pavimenti, ecc.) si presentano piuttosto trascurati e necessitano di essere sostituiti o rifatti. In più punti sul soffitto vi sono tracce di infiltrazioni d'acqua dal piano superiore (gli occupanti hanno dichiarato che al momento non vi sono problemi di infiltrazione).

Nel complesso le condizioni si possono considerare scarse. I locali presentano murature annerite ed ammuffite in vari punti per mancata manutenzione e per presenza di ponti termici e scarsa consistenza delle murature e degli infissi. Gli impianti (elettrico ed idrico) funzionano, ma non sono a norma. Strutture, infissi, pavimentazioni e finiture in genere appaiono in uno stato di conservazione mediocre. Non c'è impianto di riscaldamento; la caldaia serve solo per produrre acqua calda sanitaria. Il tutto necessita di essere adeguatamente manutenzionato e ristrutturato.

Delle caratteristiche generali e della necessità di effettuare manutenzioni e riparazioni si è tenuto conto, in modo forfettario, nella determinazione del prezzo complessivo di vendita (che si intende a corpo e non a misura). Per una migliore comprensione delle condizioni dell'abitazione e delle relative pertinenze si rinvia alla documentazione fotografica allegata.
