**787/2023**

CONSULENZA ESTIMATIVA GIUDIZIARIA

## **TRIBUNALE ORDINARIO - TORINO - ESPROPRIAZIONI IMMOBILIARI 787/2023 LOTTO 1**

**A Villa con terreno** a RIVALTA DI TORINO via San Giusto numero 3, della superficie commerciale di 271,47 mq. per la quota di 1/2 di piena proprietà del signor \*\*\*\*\* nato a ..... il ..... cf. \*\*\*\*\* e per la quota di 1/2 di piena proprietà della signora \*\*\*\*\* nata a ..... il ..... cf. \*\*\*\*\* coniugi in regime di separazione legale dei beni.

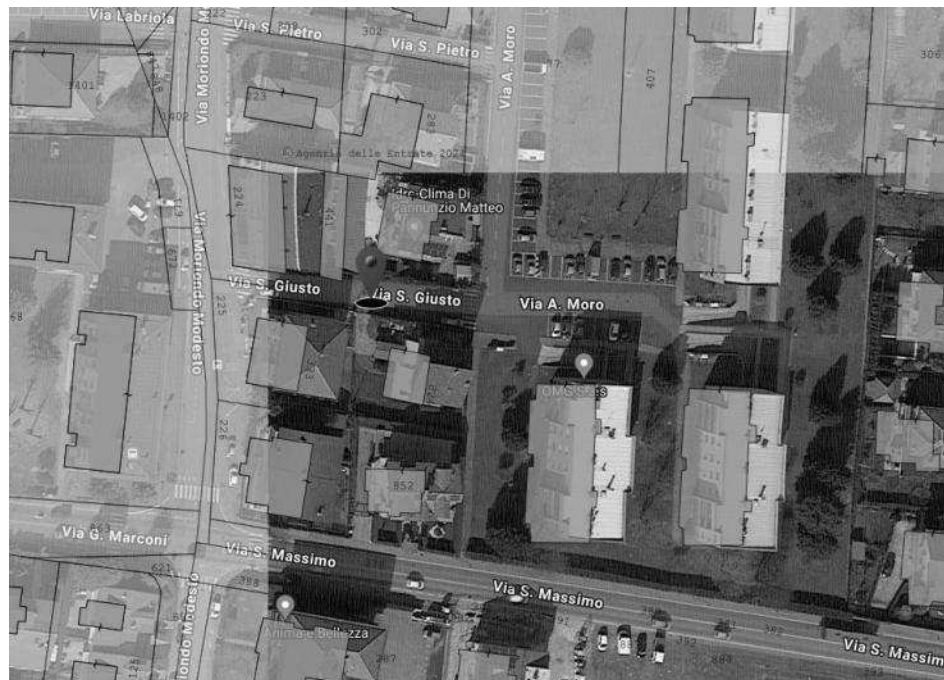
### **ESTRATTO MAPPA CATASTO TERRENI STYMATRIX**

piano terreno esterno: non sono inserite sia in mappa catasto terreni sia sulle planimetrie la piscina interrata e la tettoia esterna lato nord ovest;

Inoltre, dopo l'eventuale regolarizzazione edilizia qualora possibile della piscina e della tettoia (vedasi paragrafo 8.1), occorre inserire le stesse in mappa catasto terreni ai sensi della circolare 2/22 e si mediante tipo mappale,

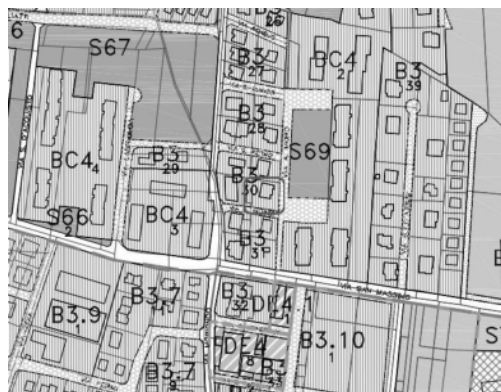
Estratto di azzonamento del P.R.G.C. Zona B3 30

(normativa di riferimento: P.R.G.C. (Il Variante generale) approvato con deliberazione Giunta Regionale n. 62 – 2471 del 27 luglio 2011 (deliberazione di Consiglio Comunale n. 22 del 30 aprile 2021 variante parziale al P.R.G.C. Il V.G. vigente, con verifica di assoggettabilità alla V.A.S. ai sensi dell'art. 17 comma 5 della L.R. 56/77 e s.m.i. - variante n. 15) **PRGC ZONA B3 30**

L'immobile risulta *conforme*.

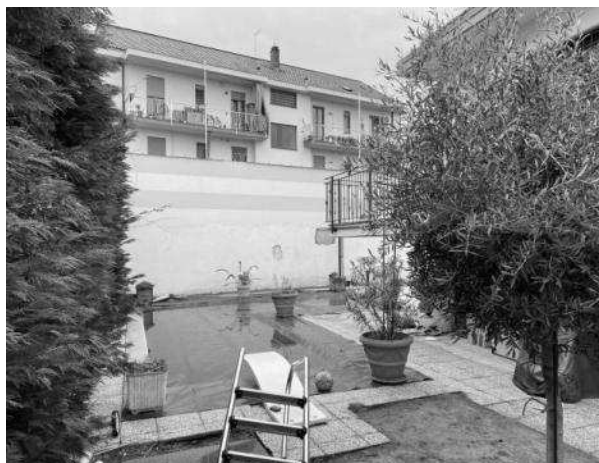
Vista interna la piscina

L'area esterna è suddivisa in diverse porzioni a seconda delle loro destinazioni d'uso: sul lato via San Giusto (foto 28) l'area è adibita a parcheggio, sul lato di via A. Moro un piccolo giardino si affaccia sulla piscina ad angolo (foto 26) mentre il lato cieco (a nord) è allestito a solarium e zona barbecue (foto 24 e 25); sul lato nord ovest è presente sulla suindicata piscina interrata di buone dimensioni.

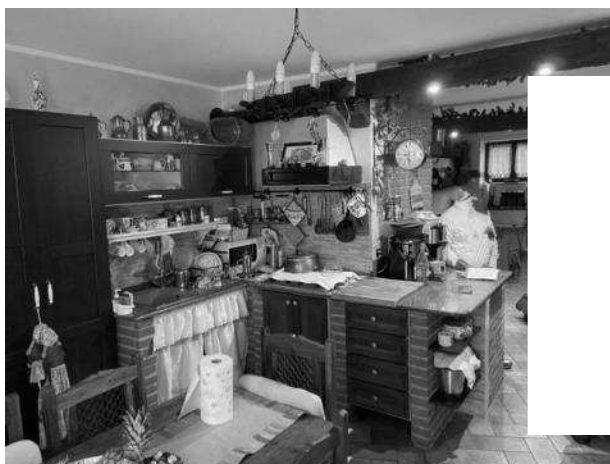
p.S1: La tavernetta

Un breve disimpegno permette di accedere agli altri locali che compongono il piano ovvero: la tavernetta (foto 9 e 10) completa di cucina, forno alla legna tavolo e salottino con pavimento in piastrelle simil cotto e pareti intonacate a civile e decorate con idropittura chiara.
