TRIBUNALE DI PARMA

RELAZIONE DI STIMA

ESECUZIONE IMMOBILIARE: N. 9/2024

LOTTO 1

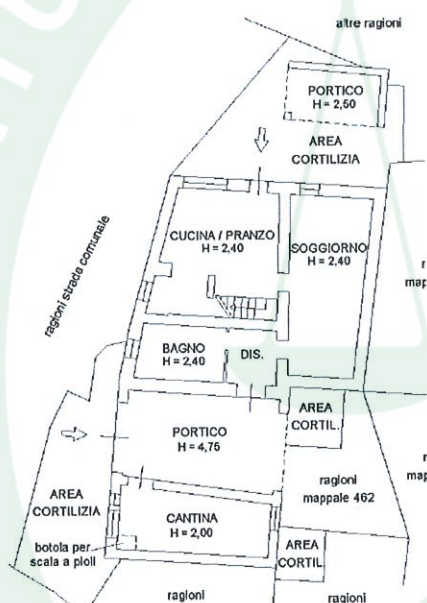
Descrizione dei fabbricati: Trattasi di un complesso rustico composto da un corpo principale abitativo disposto su due livelli oltre al sottotetto. A sud un portico lo separa da un altro corpo di fabbrica su due livelli adibito a spazi di

Le strutture murarie del complesso sono in sasso a vista con solai in legno e laterizio e coperture a falda. La facciata a nord è intonacata e tinteggiata.

Il complesso si trova in discrete condizioni di manutenzione.

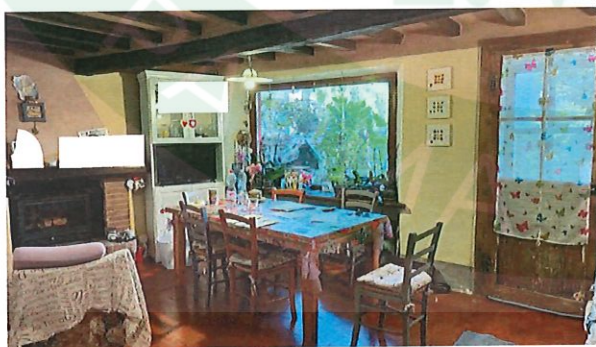
Abitazione: L'accesso avviene direttamente dalla cucina caratterizzata da un'ampia finestra che si affaccia sull'area cortilizia a nord. Dalla cucina si accede ad un soggiorno e quindi ad un ampio bagno con antibagno. Nell'antibagno si trova una apertura che porta al portico a sud. Nella cucina, da una ripida scala in legno, priva di corrimano, si accede al

primo piano, dove si trovano tre camere, di cui una con un piccolo balcone, e un piccolo bagno oltre ad un ampio ripostiglio. Al piano superiore è presente un sottotetto ma non è accessibile (visibile dalle aperture in facciata).

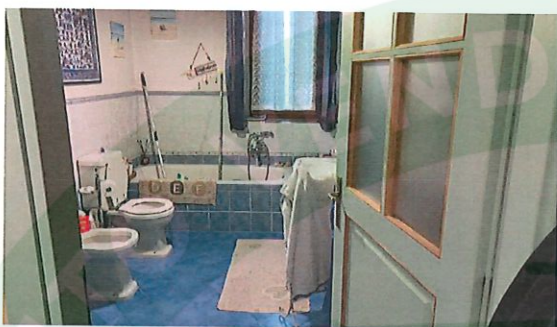
Finiture: i pavimenti, al piano terra e nell'ampio ripostiglio, e i rivestimenti, in bagno e in cucina, sono in ceramica. Solo in bagno e nell'angolo cottura sono di recente fattura. I pavimenti, al primo piano, nelle camere e nel

corridoio sono in legno. Le murature sono intonacate e tinteggiate. I solai hanno la struttura lignea a vista. Le porte interne sono in legno di antica fattura, alcune con specchiatura. La porta di ingresso è in legno con specchiatura; i serramenti sono in legno con doppio vetro ad esclusione del ripostiglio

dove hanno vetro semplice; il bagno al piano terra è dotato di wc, bidet, vasca, box doccia e lavabo. Il bagno al primo piano è dotato di WC, bidet, box doccia e lavabo.

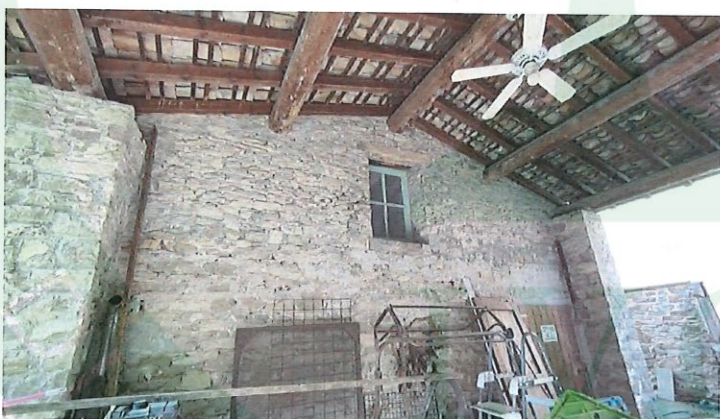
Locali accessori: dal lato sud del portico a sud si accede a un altro corpo di fabbrica disposto su tre livelli: al piano terra si trova la cantina al secondo piano un ripostiglio quindi il sottotetto. Le finiture sono grezze e la cantina presenta una pavimentazione in

sasso. Ai piani superiori si può accedere solo tramite scala a pioli. Il primo solaio è stato rifatto in legno e laterizio.

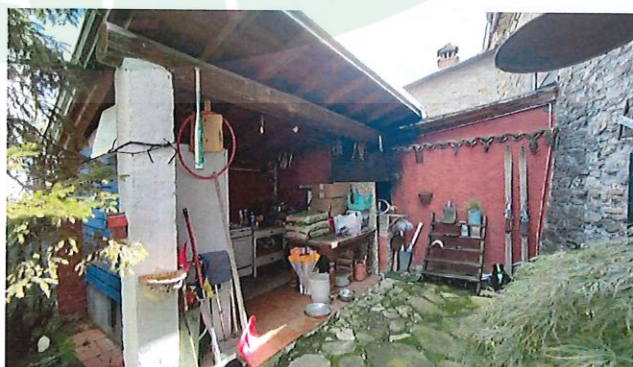
A nord, in corrispondenza dell'ingresso principale si trova una piccola area recintata da una bassa muratura sormontata da coppi; questa presenta pavimentazione in pietra e erba nelle

ampie fughe. Addossato alla muratura di confine si trova un portico chiuso su due lati, con pavimentazione in ceramica e copertura a falda con struttura lignea in buone condizioni di manutenzione. Presente impianto elettrico fuori traccia. Un cancello in ferro dà accesso all'area.

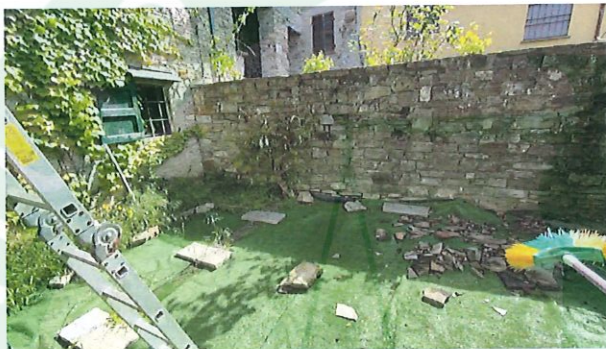
Dal portico a sud si accede verso est ad una seconda area cortilizia delimitata da murature in sasso a vista sui confini. Sulla pavimentazione è posato uno strato di erba sintetica in cattive condizioni di manutenzione.

A ovest del portico delimitata, sul confine con la strada pubblica, da un alto muro in sasso a vista si trova una terza e piccola area cortilizia; la pavimentazione è in gran parte degradata e presente anche qui uno strato di erba sintetica ammalorato.

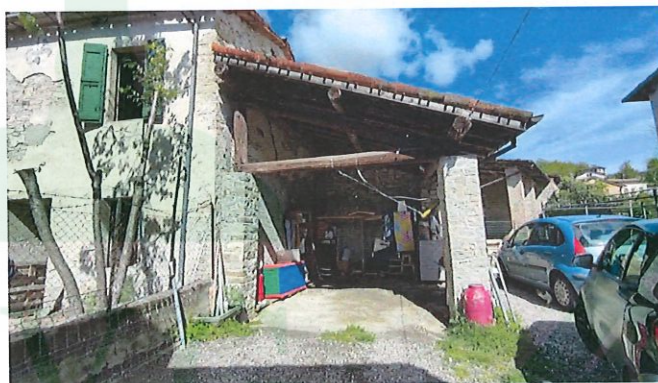
A nord ovest del complesso, come già descritto, si trova il portico con l'area di pertinenza circostante. Tali spazi sono idonei ad ospitare veicoli (si segnala che nel nucleo le strade sono molto strette e prive di parcheggi). Il portico è chiuso su due lati, i quali si trovano sul confine: in

particolare sul lato sud il muro è addossato al fabbricato attiguo. L'area ha pavimentazione in ghiaia, mentre nel portico è in battuto di cemento. I pilastri del portico sono in sasso a vista e la copertura in legno.
