**TRIBUNALE DI NAPOLI NORD**

ESPROPRIAZIONE IMMOBILIARE

## RELAZIONE DI CONSULENZA TECNICA D'UFFICIO

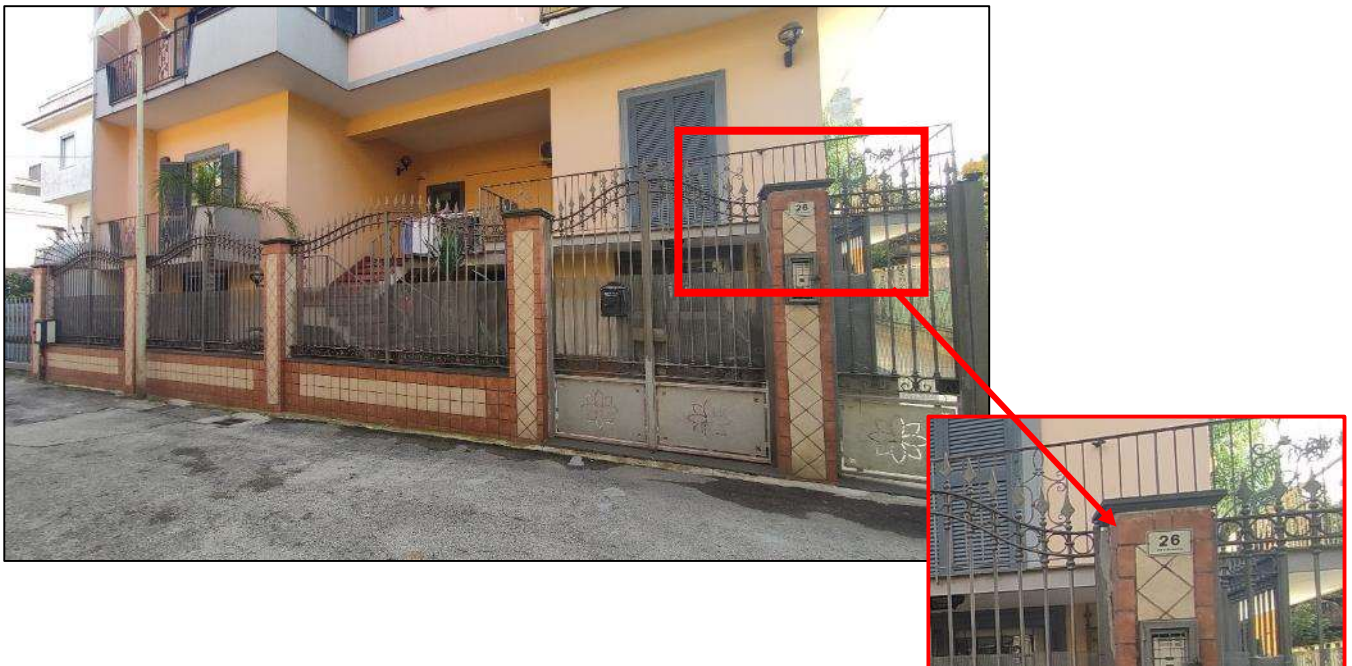
Si rappresenta, infine, che sia nell'atto di pignoramento che nella visura catastale, è indicato che l'immobile oggetto di perizia è sito in Via Enrico De Nicola n. 22. Tuttavia, in occasione del sopralluogo, è stato rilevato che l'accesso al fabbricato nel quale è ubicato l'immobile pignorato avviene tramite il civico n. 26, così come è possibile evincere dalla targhetta identificativa poste in corrispondenza del cancello di ingresso allo spazio comune esterno, di cui si riporta di seguito una fotografia. Si precisa che, come meglio specificato in seguito, il civico n. 26 è indicato anche nelle ordinanze emesse dal Comune di Sant'Antimo. Tuttavia non vi è alcun dubbio in ordine alla identificazione del bene staggito.

*Targhetta identificativa numero civico*

Sarà, pertanto, necessario prevedere una rettifica della visura catastale al fine di correggere l'indicazione del numero civico.

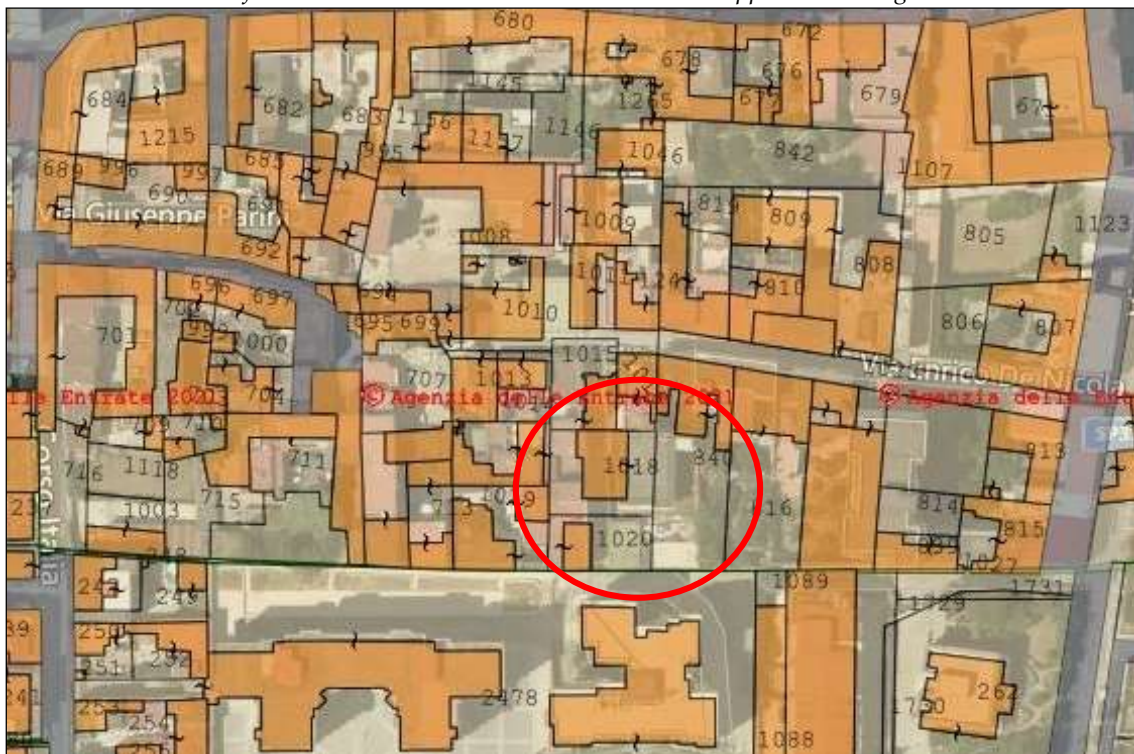
Sovrapposizione ortofoto - mappa catastale Fig. 7 P.lle 1018 - 1020

Dal confronto tra l'ortofoto estratta dal web e la mappa catastale e dalla loro sovrapposizione, è possibile osservare che sussiste una sostanziale corrispondenza tra il fabbricato rappresentato nell'ortofoto e quanto riportato nella mappa catastale acquisita.

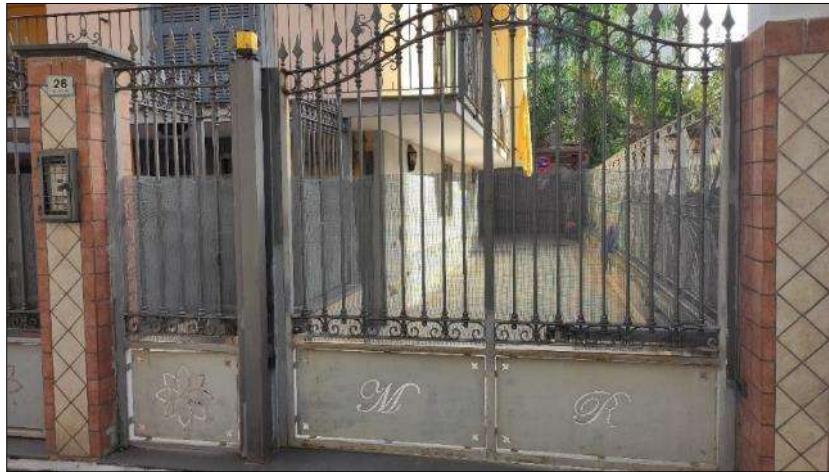
*Cancello di ingresso sub 5*

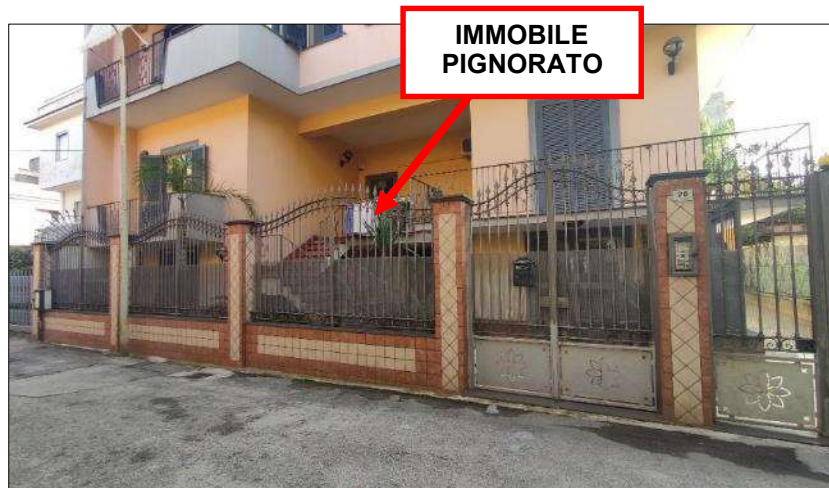
*Cancello di ingresso sub nn. 1 e 2*

Nella corte retrostante il cancello è presente una scala che conduce all'immobile pignorato.

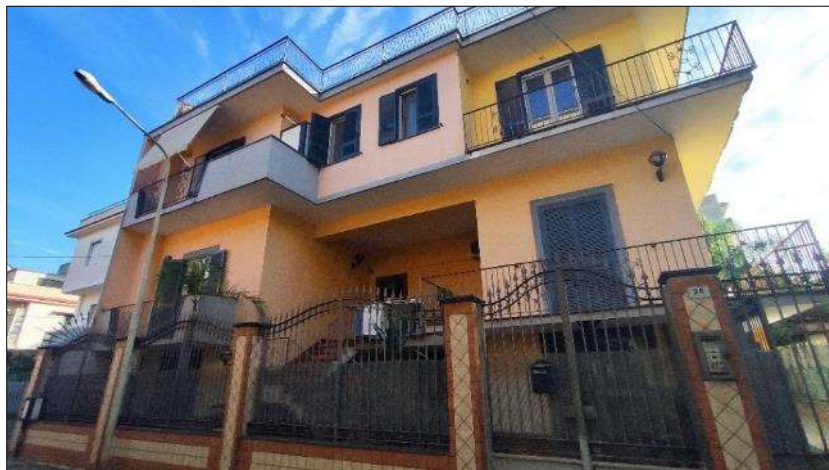
*Facciata esterna immobile pignorato*

In riferimento alle **facciate** del fabbricato, esse vertono in uno stato conservativo "mediocre" in quanto, in occasione del sopralluogo, è stato rilevato che sono presenti evidenti lesioni, oltre ad essere visibile una rotazione del corpo dell'edificio. Inoltre, vi sono infiltrazioni probabilmente provenienti dal frontalino che hanno causato macchie e distacco di intonaco e pittura al di sotto dei balconi.

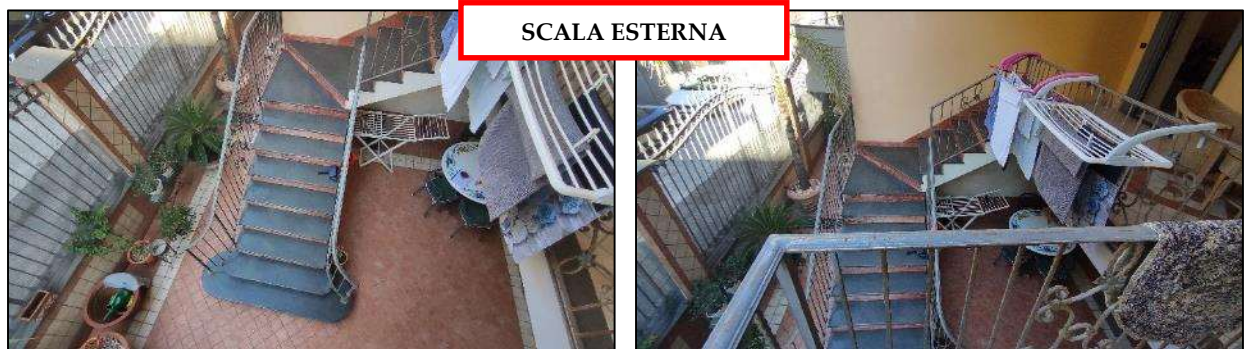
All'appartamento oggetto di pignoramento si accede tramite una scala esterna in muratura a doppia rampa, con parapetto in ferro, composta da 15 alzate e posizionata sul lato ovest. Le pedate della suddetta scala sono rivestite in marmo nero stonato all'estremità.

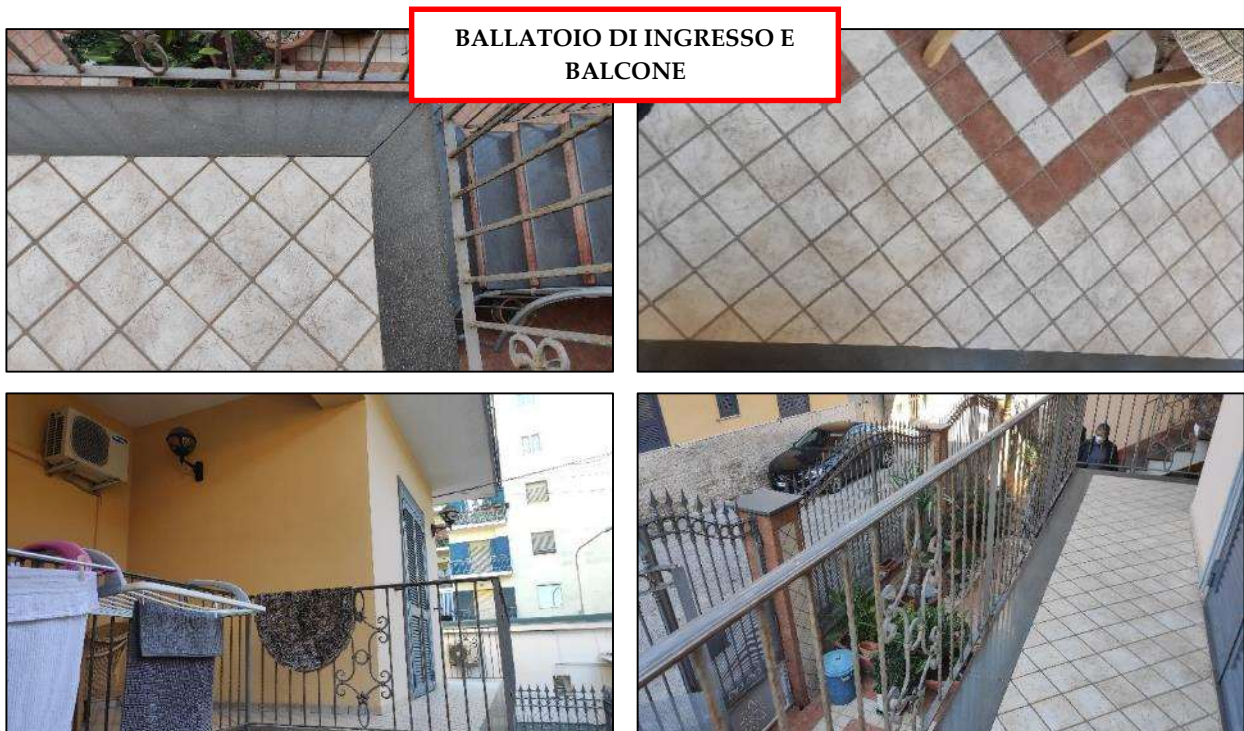
La scala smonta su un **ballatoio esterno**, collegato al balcone che serve le camere dell'appartamento, che presenta una pavimentazione tipo cotto di colore chiaro, con inserti in cotto naturale e bordo in pietra tipo porfido nero.

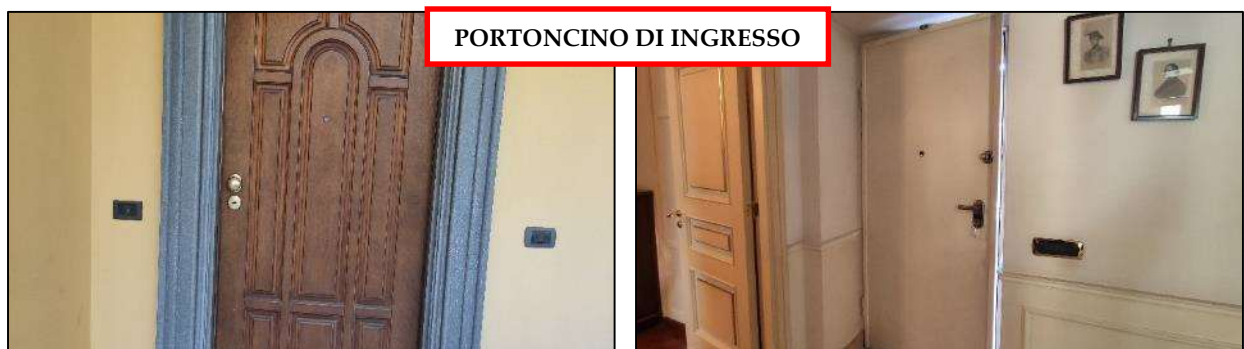
Il **portoncino di ingresso** rivestito con pannello in legno scuro esterno e pannello in legno tinteggiato di un colore chiaro all'interno.

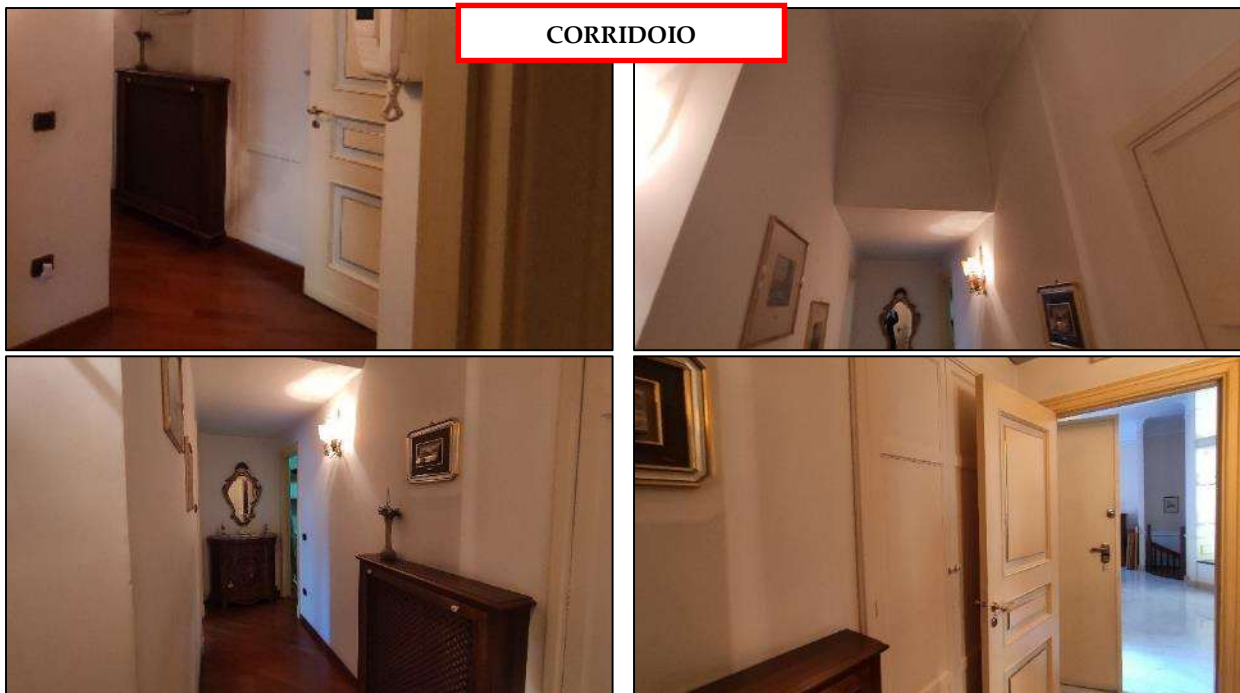
- un **corridoio** con pavimentazione in parquet in legno massello di colore scuro (uguale per tutta la zona notte), a servizio delle tre camere da letto e del locale wc comune, si presenta non illuminato naturalmente, infatti è privo di aperture verso l'esterno. Lo stesso presenta pareti tinteggiate di colore chiaro, armadiatura a muro con ante in legno chiaro e mezzanino con apertura nelle due camere da letto;

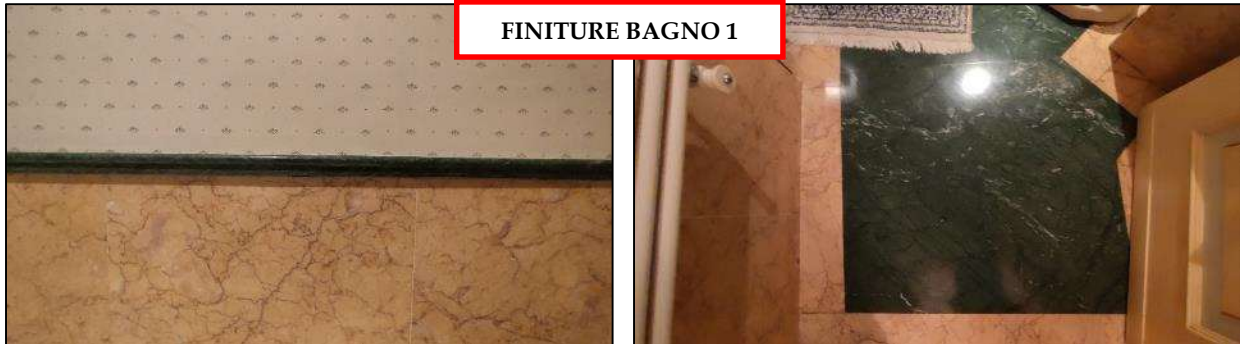
FINITURE BAGNO 1

- un **locale wc 1**, che si presenta a pianta irregolare e delimitato con pareti “fuori squadra”, è completo di sanitari, vasca a guscio rivestita in marmo e mobile bagno, controsoffittato, dotato di termoarredo e illuminato ed areato naturalmente attraverso una finestra posta sul lato ovest.

Le pareti sono rivestite per metà altezza da mattonelle in marmo arancione con greca verde di finitura, e per metà altezza da un parato chiaro lievemente decorato. Anche il pavimento si presenta dello stesso marmo di rivestimento delle pareti.

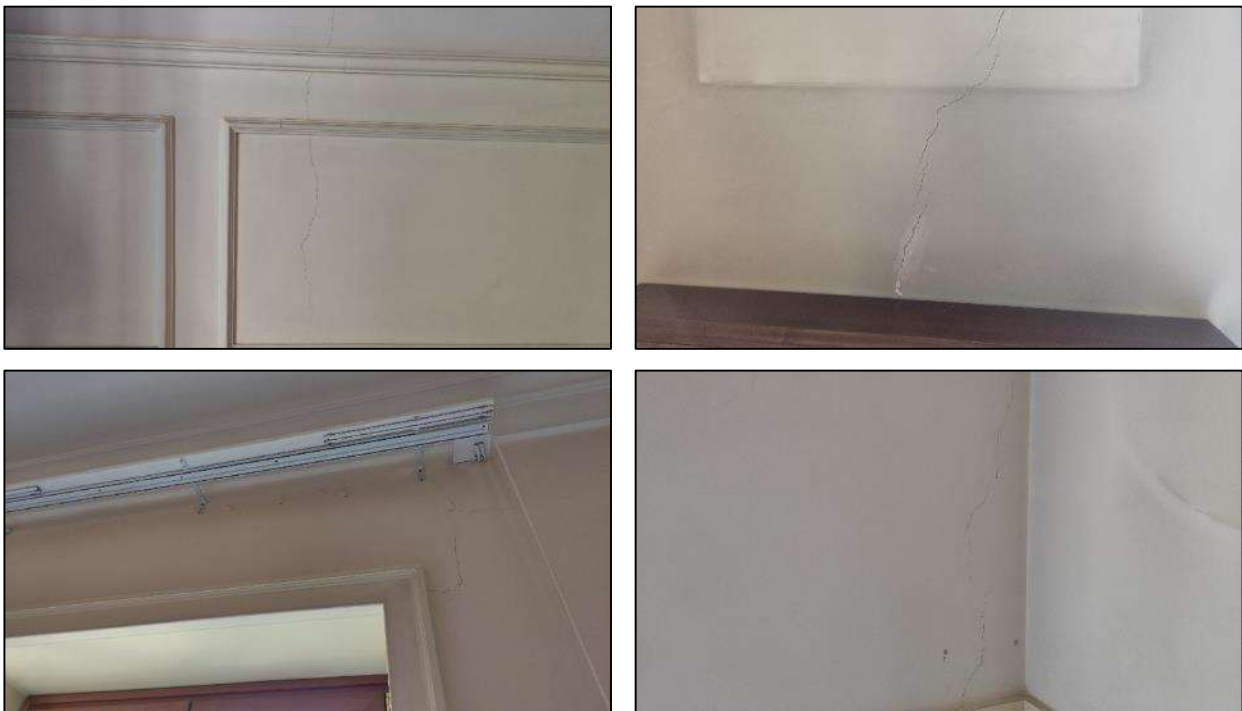
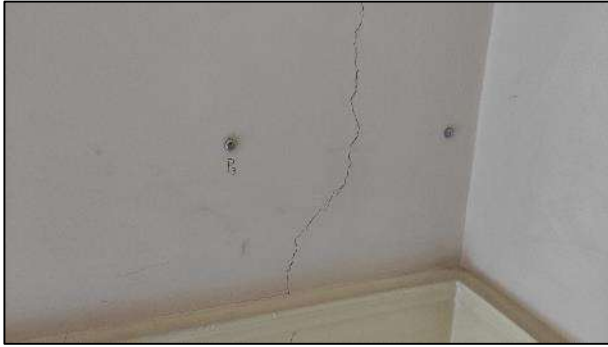
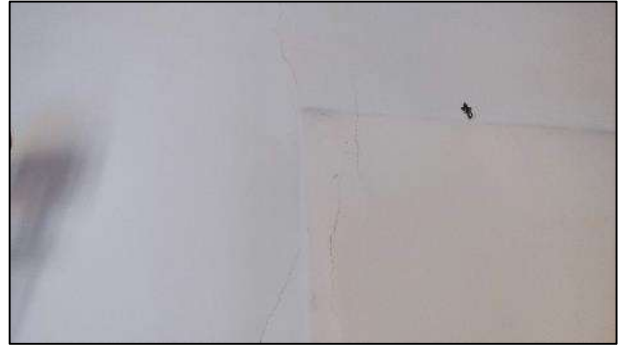
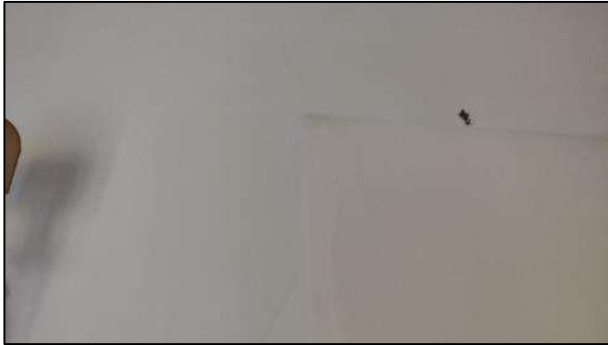
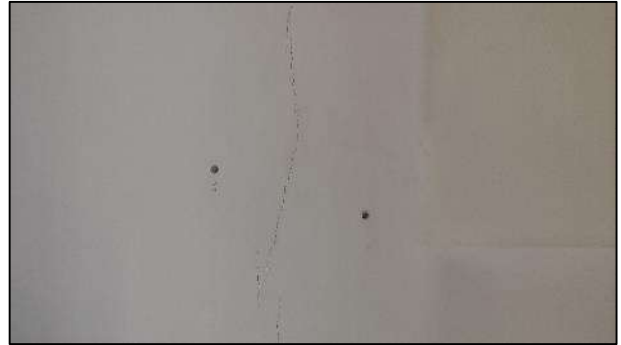
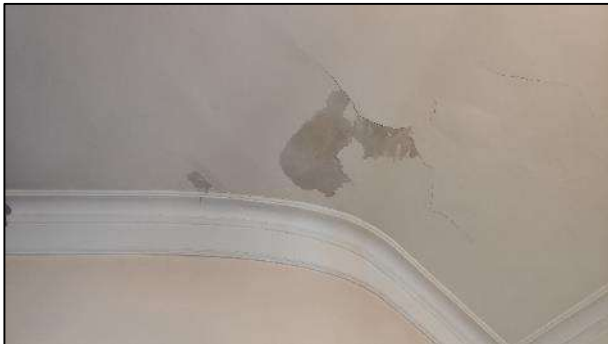
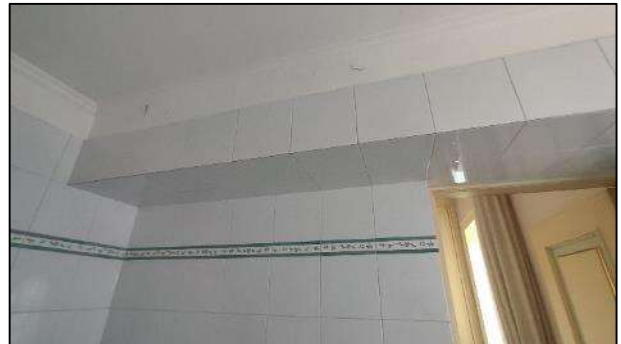
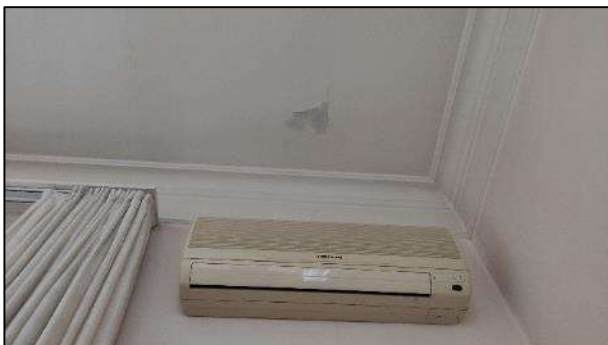
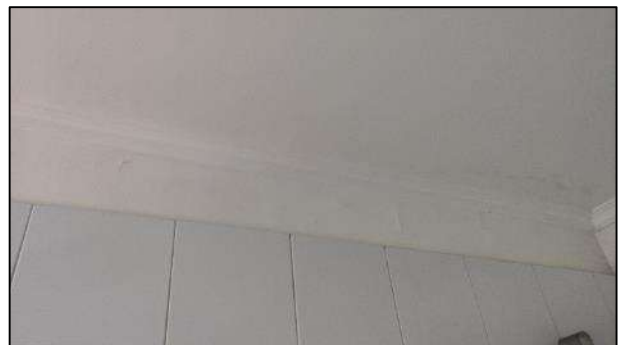
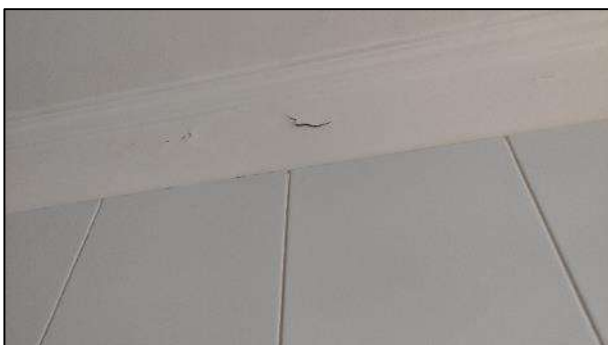
Tutti gli ambienti si presentano internamente in buono stato di conservazione, fatta eccezione per alcune pareti perimetrali che, come già specificato, presentano evidenti lesioni, di cui si riportano di seguito le foto scattate durante il sopralluogo, e per alcuni punti sulle soffitte in cui ci sono dei distaccamenti dello strato superficiale di pittura.

*Foto lesioni e distacco pittura*

Tuttavia, occorre precisare che, in occasione del sopralluogo è stata riscontrata la presenza di evidenti lesioni oltre ad essere visibile una rotazione, ancorché modesta, del corpo dell'edificio.

Per tale motivo, per un intero anno solare, da ...OMISSIS... a ...OMISSIS... sono state eseguite specifiche indagini da parte di un'apposita società incaricata dal Creditore Precedente, la quale non ha riscontrato alcun trend evolutivo del quadro fessurativo né la presenza di anomalie. Pertanto, non sarà necessario eseguire specifici interventi di consolidamento strutturale, fatta eccezione per gli eventuali interventi di ripristino del quadro fessurativo.

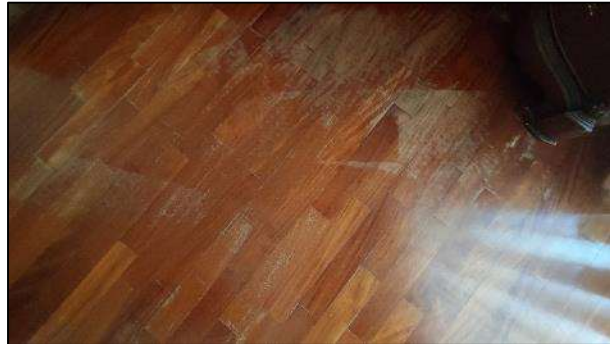
Si precisa, inoltre, che in alcuni punti il parquet si presenta usurato e da lamare.

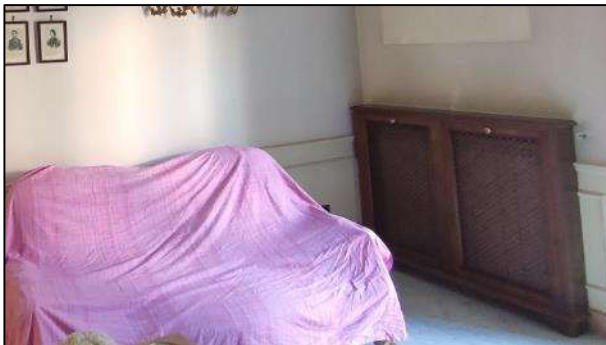
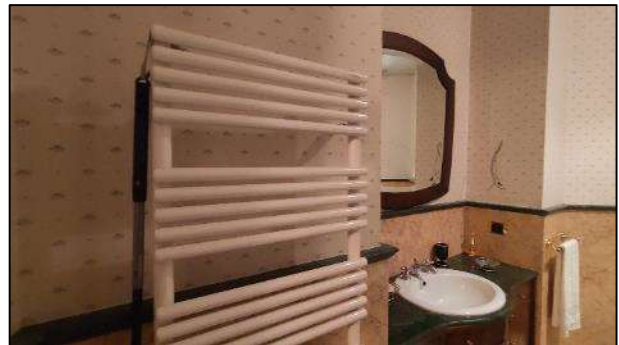
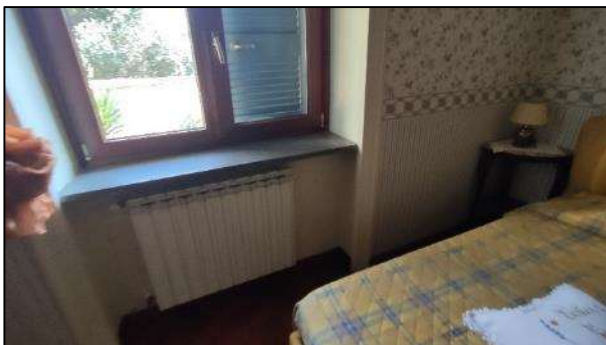
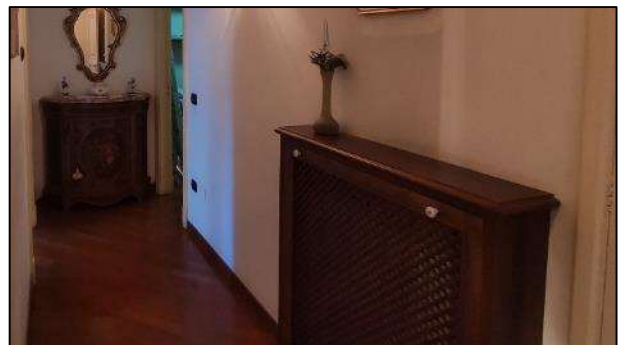
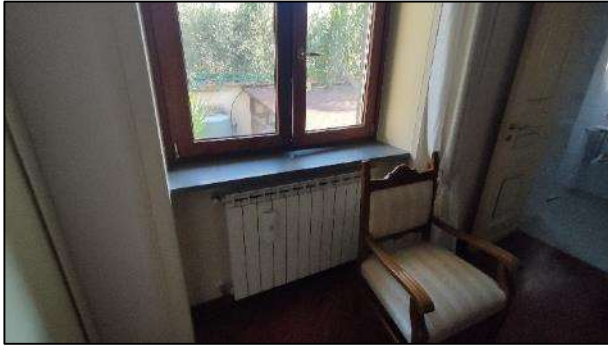
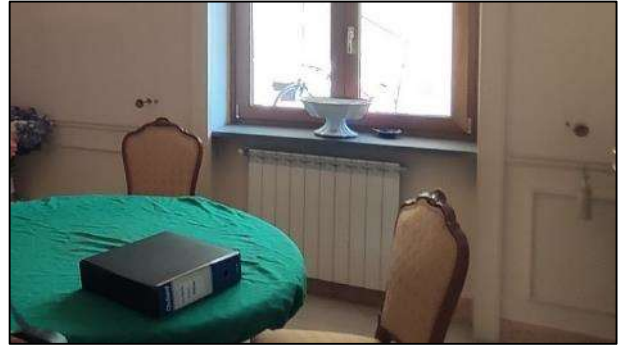
*Caloriferi*

L'immobile è munito di impianti elettrico, idrico e di riscaldamento. Al riguardo, si rappresenta che allo scrivente non sono state consegnate certificazioni in merito alla rispondenza dei requisiti alle norme vigenti in materia né sono state rinvenute in occasione dell'accesso agli atti. Sono presenti caloriferi in tutto l'appartamento e condizionatori nella camera 2 e nella zona giorno.

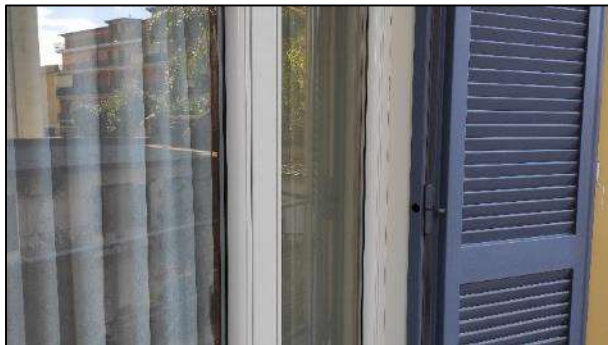
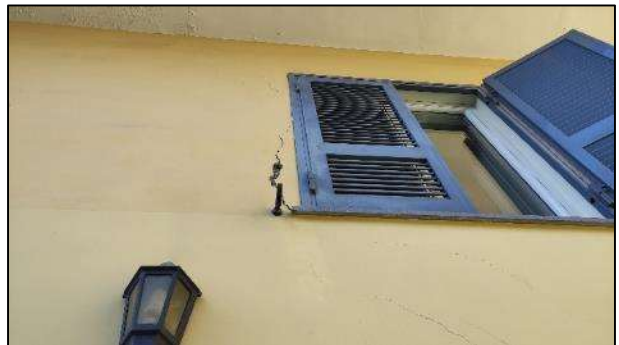
Per quanto riguarda i serramenti interni ed esterni, l'appartamento presenta porte interne bugnate in legno laccato di colore chiaro, e infissi esterni in pvc bicolore (effetto legno all'interno e bianco all'esterno), con napoletane esterne in ferro grigio antracite.

*Infissi esterni (dall'esterno) con napoletane*

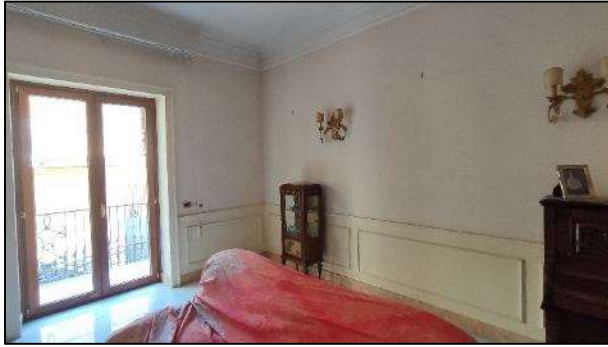
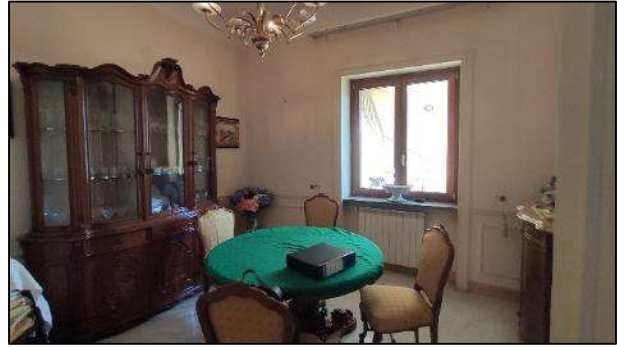
*Infissi esterni (dall'interno) con napoletane*

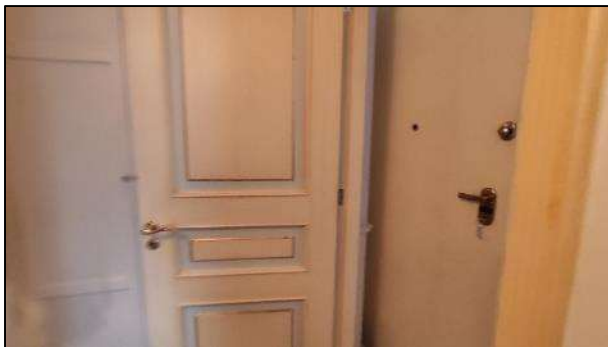
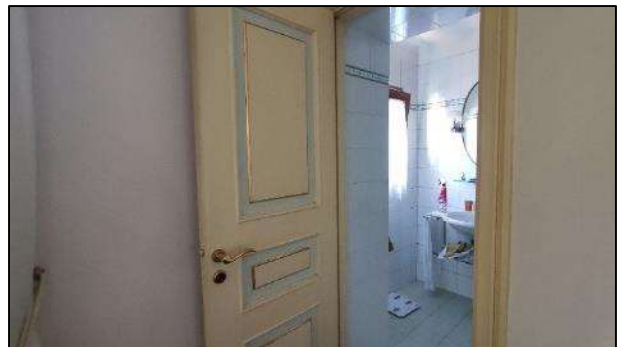
*Porte interne*

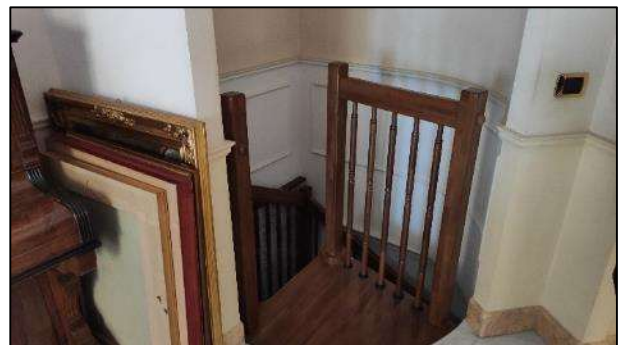
1. nella zona giorno, presenza di una scala di collegamento con il piano sottostante;

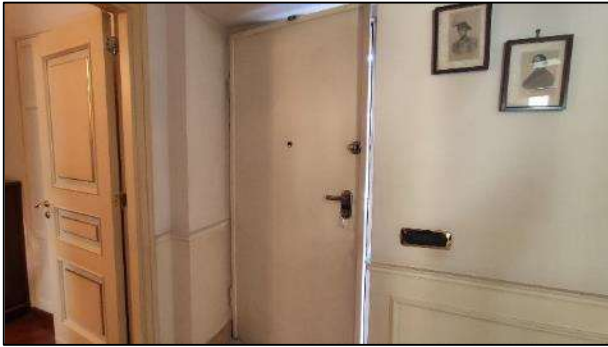
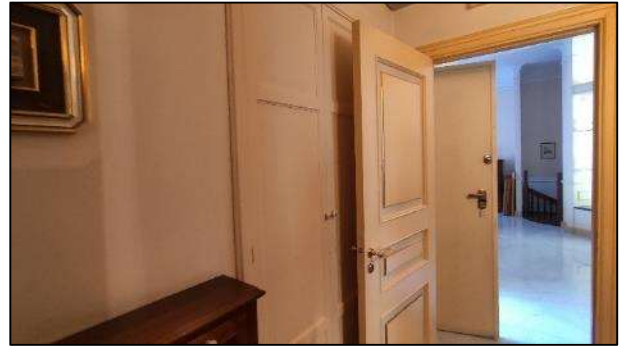
2. tra zona giorno e zona notte è presente un tramezzo con porta di divisione;

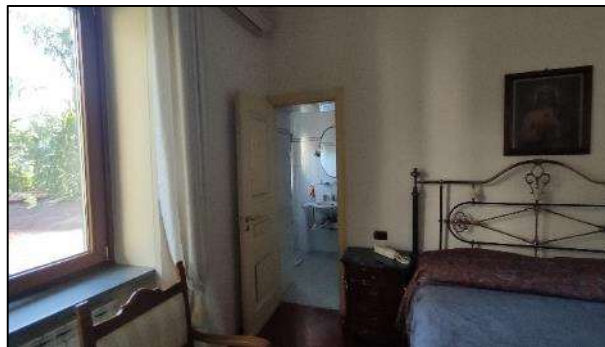
3. nel locale wc, posto a sud, è presente un vano porta in una posizione diversa (più a sinistra, verso est) rispetto a quanto indicato nella planimetria catastale;

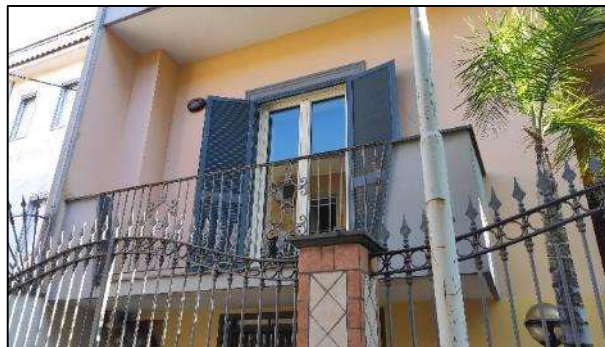
4. è presente un balcone posto a ovest, non raffigurato nella planimetria catastale;

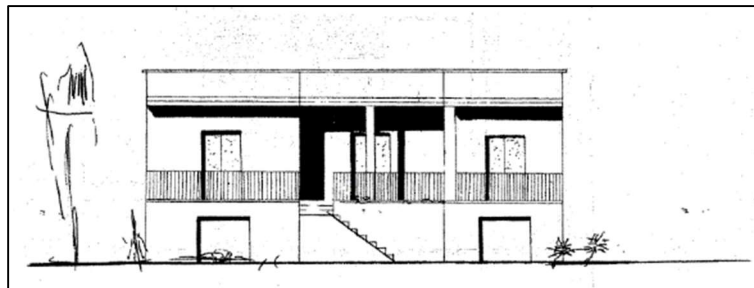
Prospetto - Autorizzazione per esecuzione dei lavori n. ...OMISSIS... del ...OMISSIS...

Dall'esamina della documentazione, è evidente che l'immobile posto al piano primo, che risulta essere l'immobile oggetto di procedura espropriativa, è stato costruito in virtù della su menzionata autorizzazione (Autorizzazione per esecuzione dei lavori n. ...OMISSIS... del ...OMISSIS...).
