TRIBUNALE di SANTA MARIA CAPUA

Consulenza Tecnica d'Ufficio

**CESPITE RIENTRANTE NELL'ATTIVO DEL FALLIMENTO SITO
IN CASERTA ALLA VIA CLAUDIO N° 134**

Lotto 1 : Fabbricato allo stato grezzo sito in Caserta alla Via Claudio n° 15;

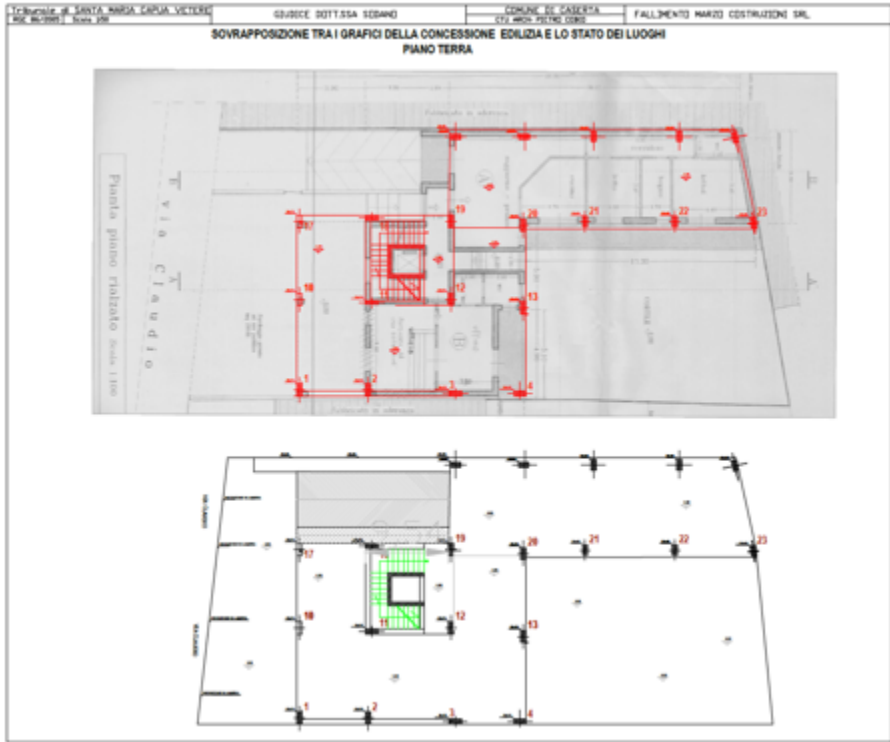
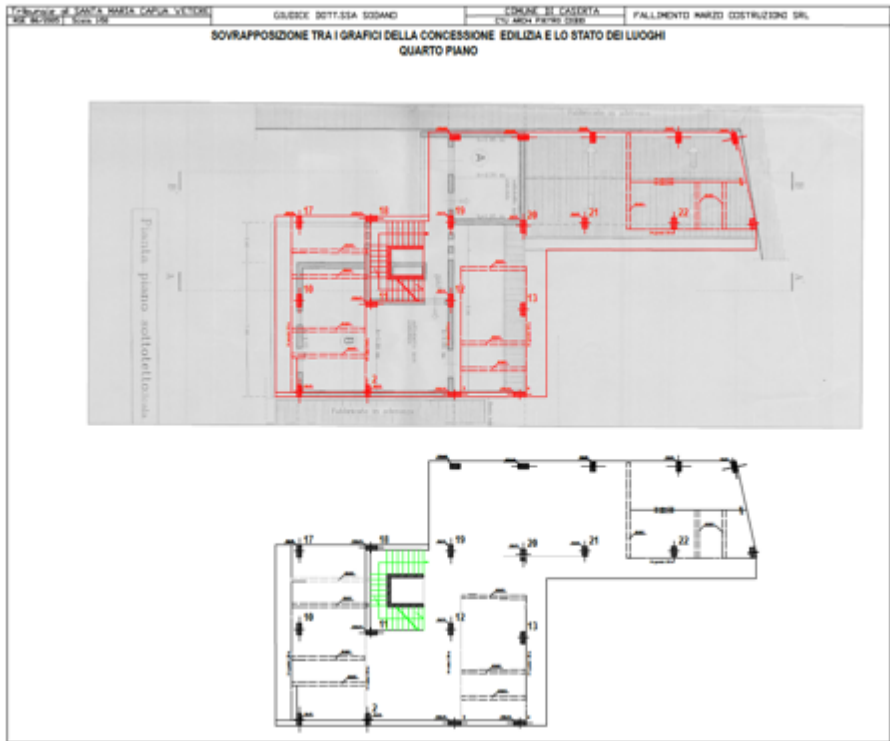
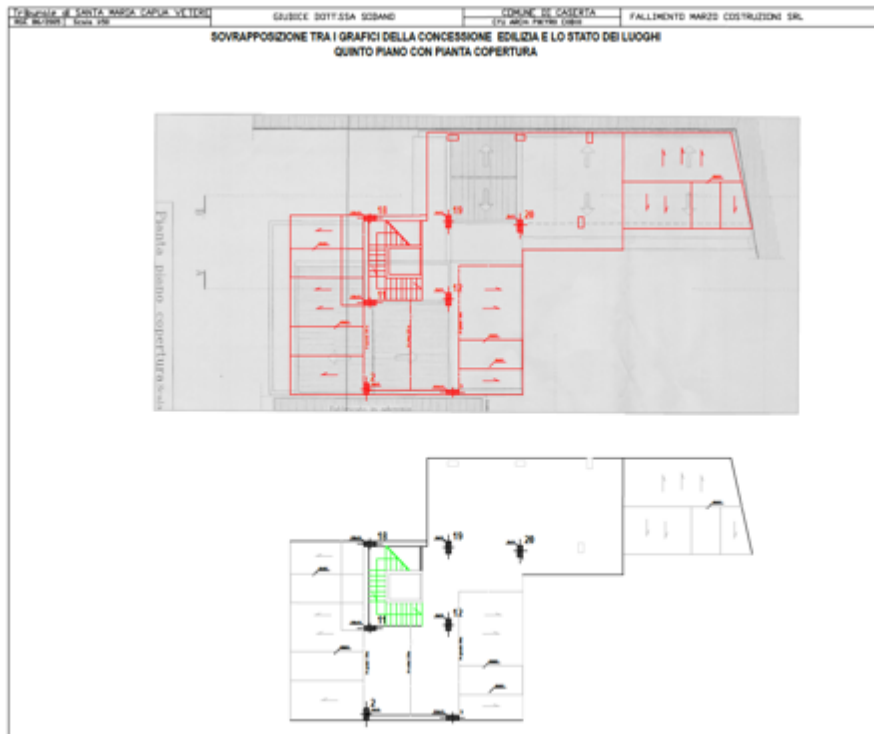
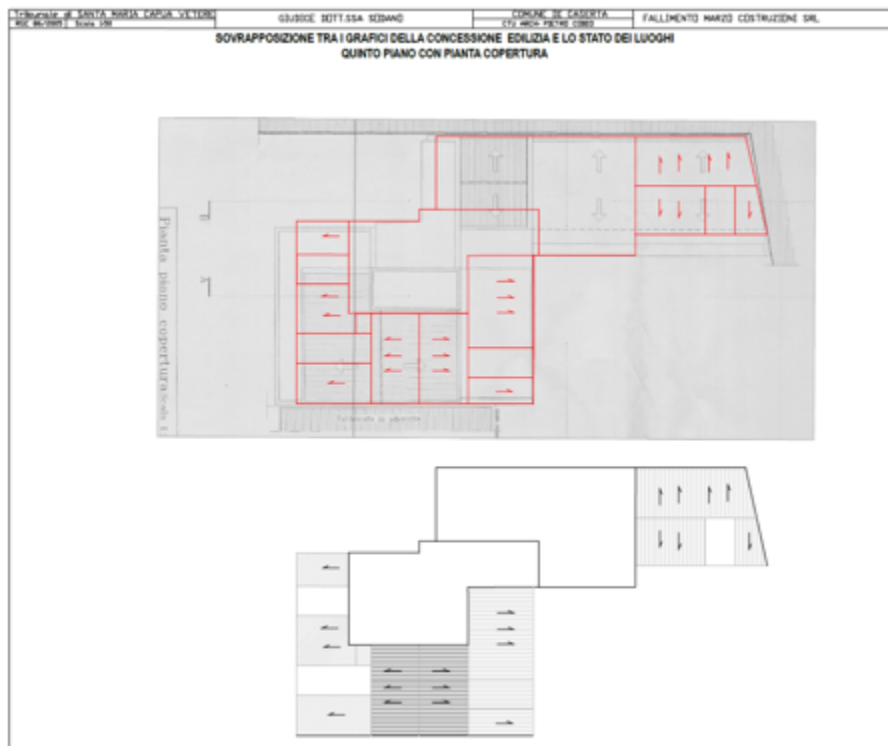
- Realizzazione di una parete in c.a. tra i pilastri vano scala;
- Solaio copertura torrino scala.

Sovrapposizione tra il grafico della Concessione Edilizia e lo stato dei luoghi (cfr. ALLEGATO N.9 tot .pag.varie)

Dalla verifica effettuata è emerso che al fine di poter rispondere alla normativa esistente gli ultimi due piani realizzati abusivamente vanno demoliti, in quanto difformi dalla concessione edilizia rilasciata ma principalmente perché non idonei dal punto di vista strutturale del fabbricato.
