# LIQUIDAZIONE GIUDIZIALE

## N. 27/2023 - [REDACTED]

**LOTTO 31**  
**QUOTA DI 1/1 DI PIENA PROPRIETA'**  
**APPARTAMENTO AL P.1 E GARAGE**  
**CONDOM. ANTARES, VICOLO SANDON A POLESELLA**

**LOTTO 31**  
**QUOTA DI 1/1 DI PIENA PROPRIETA'**  
**DI APPARTAMENTO DI MQ.62 AL P.1**  
**E GARAGE mq.18**  
**CONDOMINIO ANTARES**  
**IN VICOLO DEL SANDON 40, POLESELLA**

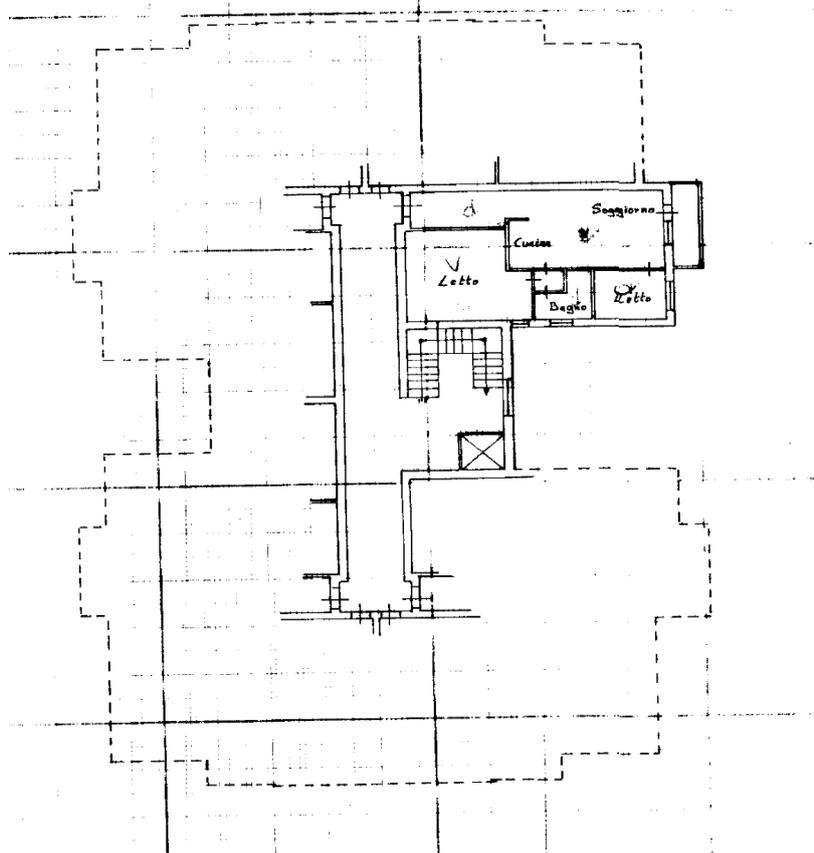
### Planimetria mapp. 231 Sub 1 rappresentata non in scala

PIANO PRIMO

H = 2.70

Il sottoscritto CTU ha potuto verificare dal riscontro tra le planimetrie catastali e lo stato dei luoghi che le unità risultano conformi alla rappresentazione grafica catastale.

La distribuzione interna dell'immobile trova sostanziale corrispondenza rispetto a quanto riprodotto negli elaborati grafici della Concessione n. 584/1978. Si evidenziano comunque le seguenti difformità: La lunghezza di alcune pareti risulta diversa da quanto riportato negli elaborati grafici (l'appartamento risulta leggermente più largo rispetto il concessionario ma in tolleranza ). La lunghezza dell'angolo cottura è stata aumentata, diminuendo la larghezza della parte finale del corridoio di ingresso che presenta uno scanso.

Il poggiolo è stato chiuso con serramenti in alluminio creando una veranda; tale intervento è abusivo e dovrà essere rimosso dall'acquirente. Vi è inoltre una finestra difforme sul prospetto

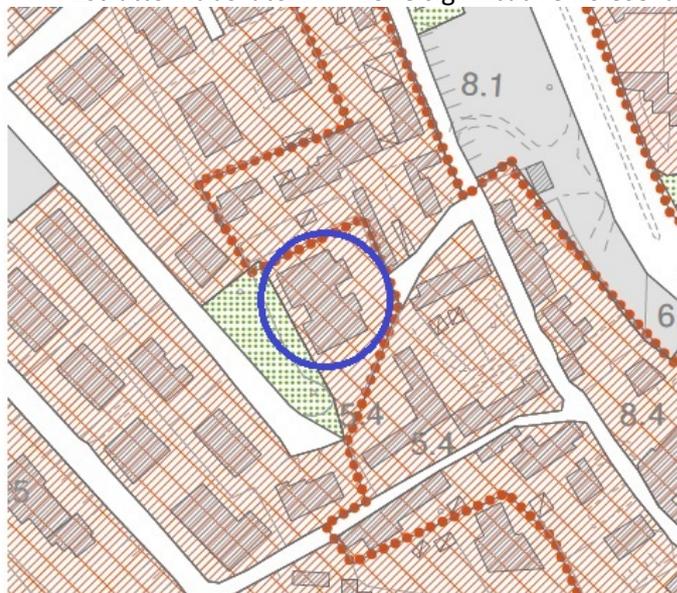
P.I. Estratto Elaborato D1 – Zone significative Polesella

Secondo lo strumento urbanistico vigente P.I. l'immobile in oggetto è compreso in zona B2 – residenziale semiestensiva di completamento art.28.

Zona B2 - Residenziale semintensiva di completamento art.28
