TRIBUNALE ORDINARIO - LA SPEZIA

43/2022

CONSULENZA ESTIMATIVA GIUDIZIARIA

CASA RESIDENZIALE INDIPENDENTE a FOLLO (SP), VIA 2 GIUGNO 25, frazione SORBOLO, della superficie commerciale lorda di **302,50** mq per la quota di 1/1 di piena proprietà (*** DATO OSCURATO ***)

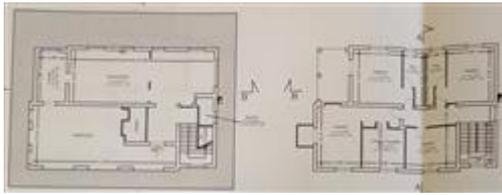
stato autorizzato (copia non in scala) P.T. e P.I° fabbricato dist. cat. Fg. 16 mapp. 274 (Fonte: DIA prot. 8032 del 05.11.2014)

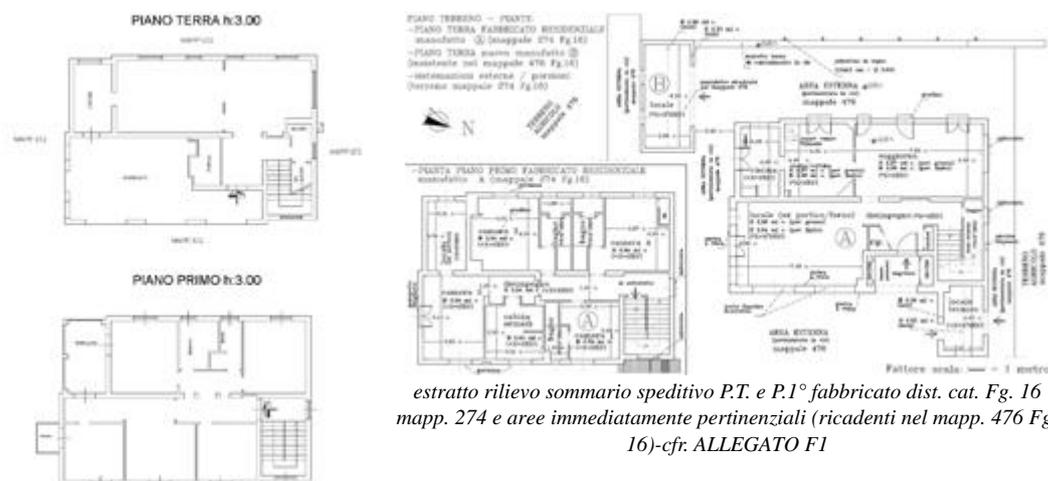
estratto rilievo sommario speditivo P.T. e P.1° fabbricato dist. cat. Fig. 16 mapp. 274 e aree immediatamente pertinenti (ricadenti nel mapp. 476 Fg. 16)-cfr. ALLEGATO F1

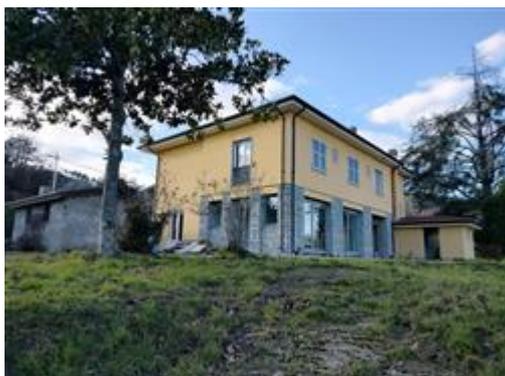
vista dei prospetti lati sud est e nord est del fabbricato residenziale oggetto di E.I. (dist. Cat. Fg. 16 mapp. 274); sul davanti (P.T.) il porticato che è stato tamponato; sulla sinistra il manufatto privo di titolo

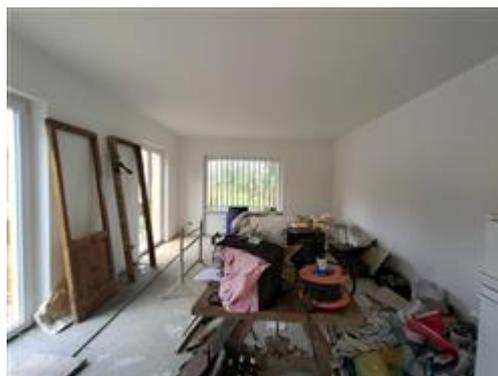
INTERNO – PIANO TERRA (fabbricato residenziale dist. cat. Fg. 16, mapp. 274) - vista del locale Soggiorno (NB: LAVORI SOSPESI E NON COMPLETATI)

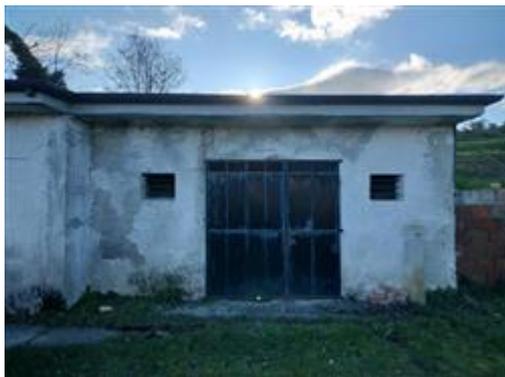
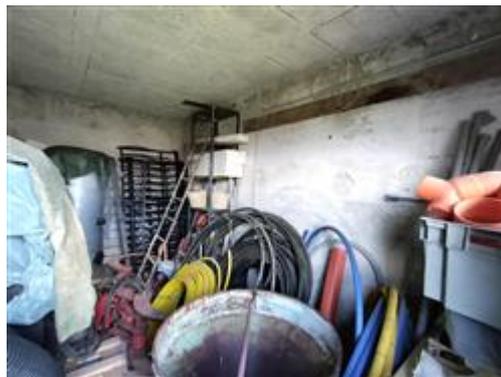
ESTERNO – LOCALE CANTINA (dist. Cat. Fg. 16 mapp.373) – vista prospetto lato nord est della Cantina seminterrata *INTERNO – LOCALE CANTINA (dist. Cat. Fg. 16 mapp.373) – piano terreno - vista interna della Cantina seminterrata*

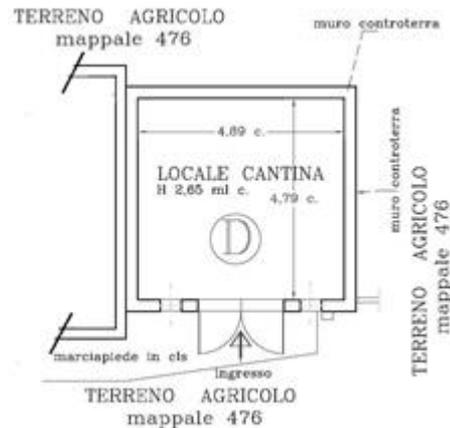
estratto planimetria catastale della U.I.U. relativa all'immobile oggetto di Esecuzione Immobiliare distinto al Catasto Fabbricati del Comune di FOLLO (SP), loc. Sorbolo, via 2 Giugno, Foglio 16, particella 373 (CANTINA SEMINTERRATA) -cfr. ALLEGATO B2

estratto rilievo sommario speditivo fabbricato CANTINA seminterrata dist. cat. Fig. 16 mapp. 373 - cfr. ALLEGATO F2

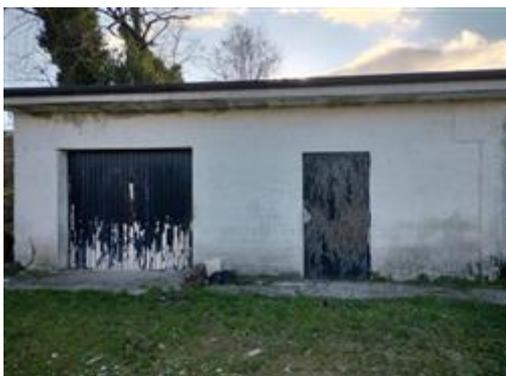
ESTERNO – LOCALE DEPOSITO ATTREZZI (dist. Cat. Fg. 16 mapp. 456) – vista prospetto lato nord est del Locale Deposito Attrezzi

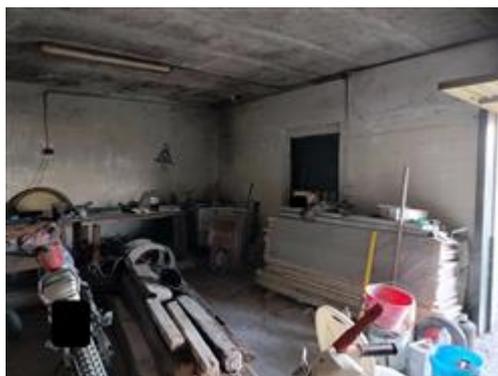
INTERNO – LOCALE DEPOSITO ATTREZZI (dist. Cat. Fg. 16 mapp.456) – piano terreno - vista interna del Locale Deposito Attrezzi seminterrato

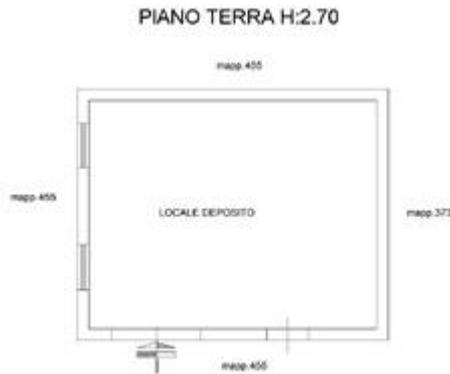
estratto planimetria catastale della U.I.U. relativa all'immobile oggetto di Esecuzione Immobiliare distinto al Catasto Fabbricati del Comune di FOLLO (SP), loc. Sorbolo, via 2 Giugno, Foglio 16, particella 456 (DEPOSITO SEMINTERRATO) -cfr. ALLEGATO B3

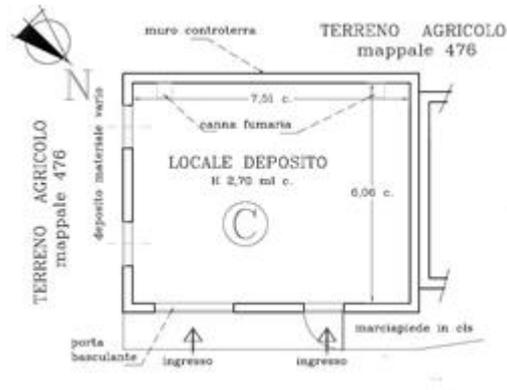
estratto rilievo sommario speditivo fabbricato DEPOSITO ATTREZZI seminterrato dist. cat. Fig. 16 mapp. 456 - cfr. ALLEGATO F2
