LOTTO 35
QUOTA DI 1/1 DI PIENA PROPRIETA'
APPARTAMENTO AL P.3 E GARAGE
CONDOM. ANTARES, VICOLO SANDON A POLESELLA

LIQUIDAZIONE GIUDIZIALE
N. 27/2023

LOTTO 35
QUOTA DI 1/1 DI PIENA PROPRIETA'
DI APPARTAMENTO DI MQ.62 AL P.3
E GARAGE mq.16 - CONDOMINIO ANTARES
IN VICOLO DEL SANDON 40, POLESELLA

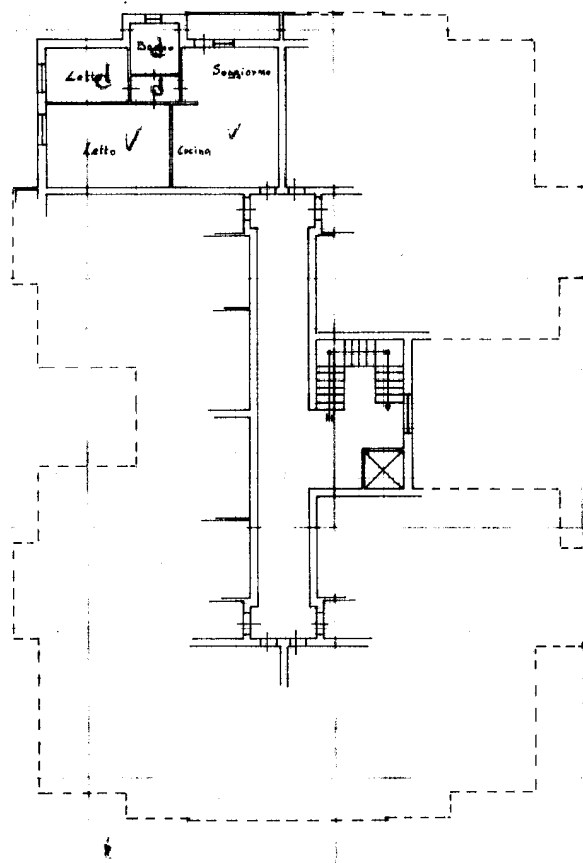
Planimetria mapp. 231 Sub 19 rappresentata non in scala

PIANO TERZO

H= 2.70

Il sottoscritto CTU ha potuto verificare dal riscontro tra le planimetrie catastali e lo stato dei luoghi che le unità risultano conformi alla rappresentazione grafica catastale.

La distribuzione interna dell'immobile trova sostanziale corrispondenza rispetto a quanto riprodotto negli elaborati grafici della Concessione n. 584/1978. La forma della finestra del bagno è diversa rispetto a quanto concesso.

Si ritiene che la difformità della finestra del bagno possa essere sanata con l'applicazione del DPR

380/01 trattandosi di difformità che non comporta aumento di volume o di superfici; per la regolarizzazione dovrà essere interessato tutto il condominio con una sanatoria delle parti comuni.

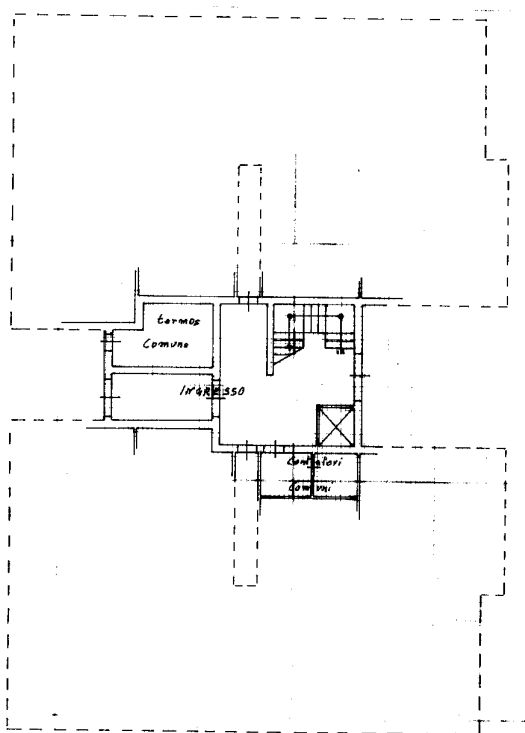
PIANO TERRA

Oltre a locali accessori comuni al piano terra

H = 2.30

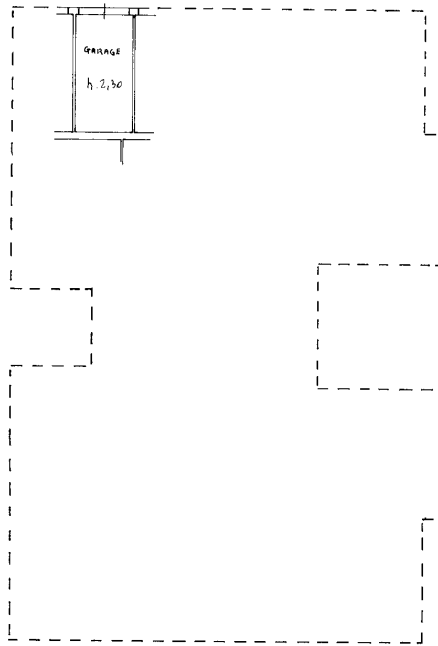
Planimetria mapp. 231 Sub 32 rappresentata non in scala

- H garage rilevata 2,30 m, da progetto 2,50 m: non ci sono volumi in più, inoltre il RE stabilisce per i locali a p.t. altezza minima pari a 2,10 m; quindi la difformità sarebbe sanabile con presentazione di SCIA.

Per regolarizzare le difformità riscontrate sull'appartamento e sul garage si prevedono totali costi indicativi e presunti tecnici che si aggirano attorno ai 2.000 euro oltre a sanzione pari ad euro 1032 per un totale di euro 3.000 circa
