TRIBUNALE DI SIENA
SEZIONE ESECUZIONI IMMOBILIARI

Esecuzione Immobiliare RG n. 1/2023

PERIZIA IMMOBILIARE

Siena, li 09.03.2024

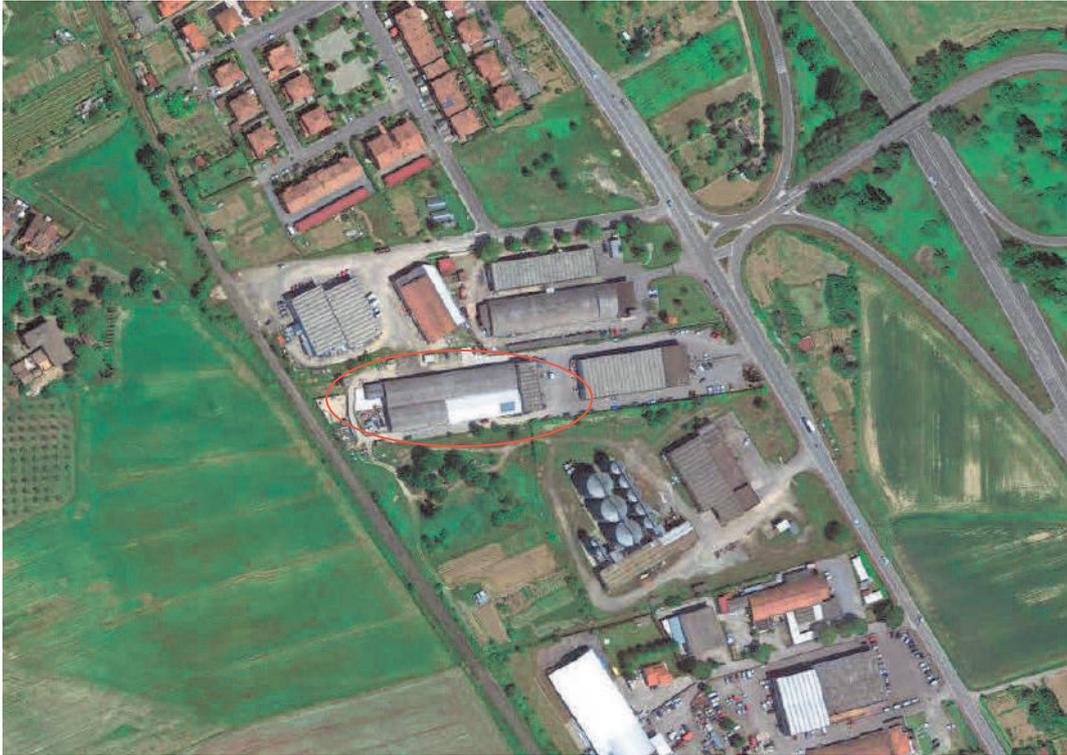
inquadramento

L'edificio è composto da un corpo di fabbrica principale elevato su unico piano T, realizzato in elementi prefabbricati orizzontali e verticali di cemento armato a metà degli anni '70 del secolo scorso, ampliato sul lato est a metà degli anni '90, con nuova volumetria distribuita su due livelli di piano T-1°.

La struttura originale, un tempo destinata a lavorazione del vetro, presenta solaio di calpestio in conglomerato cementizio prefabbricato di tipo industriale, tamponature perimetrali a pannelli di c.a. prefabbricato vibrato finite al naturale lato esterno, copertura a volte in c.a. prefabbricato con manto in fibrocemento(eternit), canali di gronda e discendenti pluviali in lamiera. La porzione in ampliamento presenta struttura portante verticale e orizzontale in travi, pilastri e solai in calcestruzzo precompresso e prefabbricato poggianti su telaio di fondazione in calcestruzzo gettato in opera. Le tamponature esterne sono a pannelli prefabbricati tipo sandwich realizzati fuori opera, coibentati e finiti lato esterno da tinteggiatura al p.T e in ghiaietto di fiume al p.1°.

Soffittatura e copertura sono realizzati a pannelli prefabbricati tipo fibrocemento ma di tipo ecologico (no eternit) .

L'immobile appare complessivamente in normale stato conservativo, compatibilmente alla vetustà delle finiture, ma si evidenzia che le unità immobiliari sottostanti la copertura in eternit, comprese quelle oggetto di pignoramento immobiliare, presentano a soffitto , infiltrazioni da acqua meteorica.

Detta copertura, come ben visibile dalla foto di inquadramento, è stata sostituita solo parzialmente dai proprietari di alcune singole u.i.

E' pertanto utile segnalare la necessità di bonificare anche la porzione del tetto che sovrasta gli immobili oggetto della presente, mediante sostituzione dei pannelli di eternit con pannelli ed esempio in lamiera sandwich coibentata da ancorare alla esistente struttura portante.
