Giudice delegato Dott.ssa [REDACTED]
 Curatore Avv. [REDACTED]
 Fallito [REDACTED]

Macro Tipologia Asset
Residenziale
 Tipologia Valutazione
Full
 Data 1° sopralluogo 05/05/2022 Data 2° sopralluogo 18/07/2022
 Data Valutazione 20/07/2022
 Data Rapporto 30/09/2022
 Base di Valore Criterio di stima
Valore di Mercato MCA
 Assunzioni speciali
No

Indirizzo
via Alessandro Manzoni n. 13
 Coordinate [REDACTED]

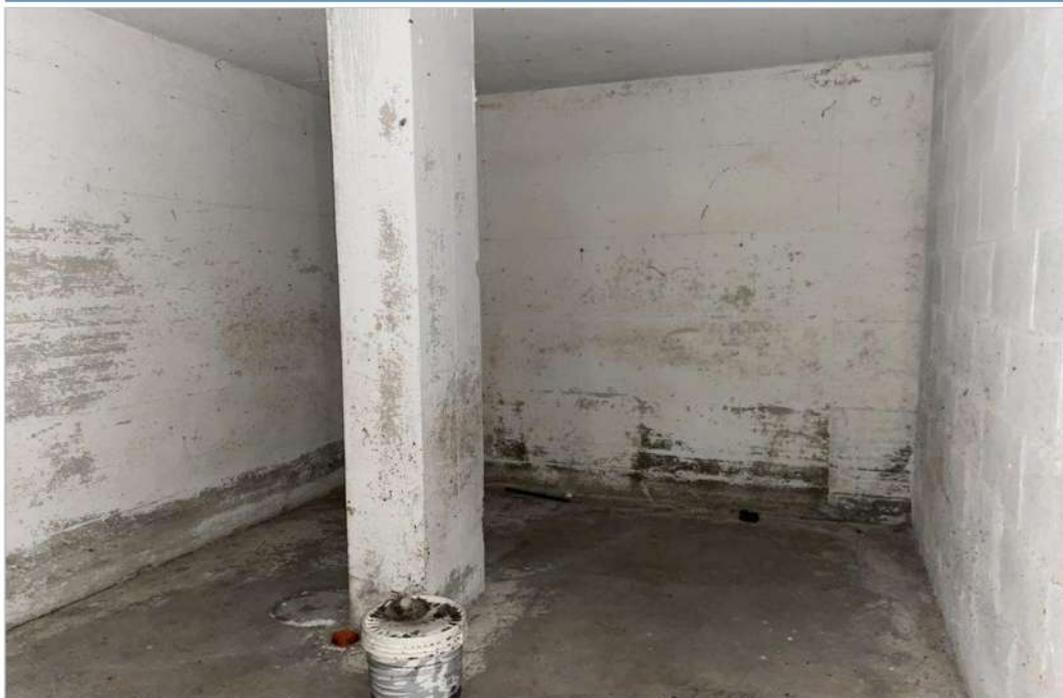
COMPLIANCE CATASTALE - LOTTO 1

A seguito del sopralluogo è stato rilevato che la planimetria catastale non corrisponde allo stato dei luoghi, in quanto sono state rilevate le seguenti difformità:

1) accorpamento di parte del sub. 10 (BCNC) e 54 mediante la demolizione del tramezzo e la realizzazione di una nuova porta di accesso al sub. 54.

Rilevato che il sub. 10 è costituito da un bene comune ai soli sub. 54 e 55, al fine di regolarizzare le predette difformità si stimano costi di regolarizzazione, mediante la presentazione di una pratica DOCFA, per complessivi euro 1.500,00 A CURA E SPESE DELL'AGGIUDICATARIO.

Al fine di regolarizzare la predetta difformità si stimano costi di regolarizzazione, mediante il deposito di una CILA IN SANATORIA, per complessivi euro 1.000,00 A CURA E SPESE DELL'AGGIUDICATARIO.
