**TRIBUNALE DI PALERMO**

**RELAZIONE DI STIMA IMMOBILIARE**

**ESECUZIONE N° 395/2021 R.G.**

**LOTTO UNICO**

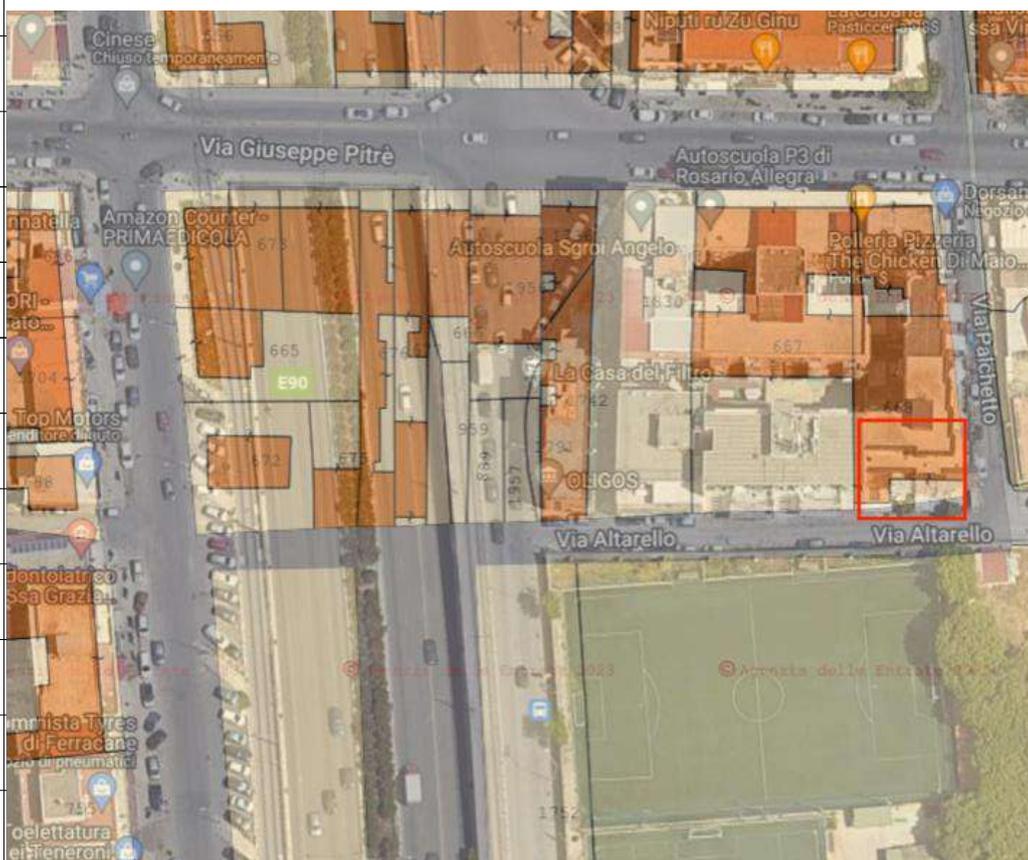
Foto 1. Sovrapposizione della foto satellitare con la mappa catastale.

Al fine dell'esatta individuazione dell'immobile si riporta, di seguito, la sovrapposizione tra la foto satellitare e la mappa catastale.

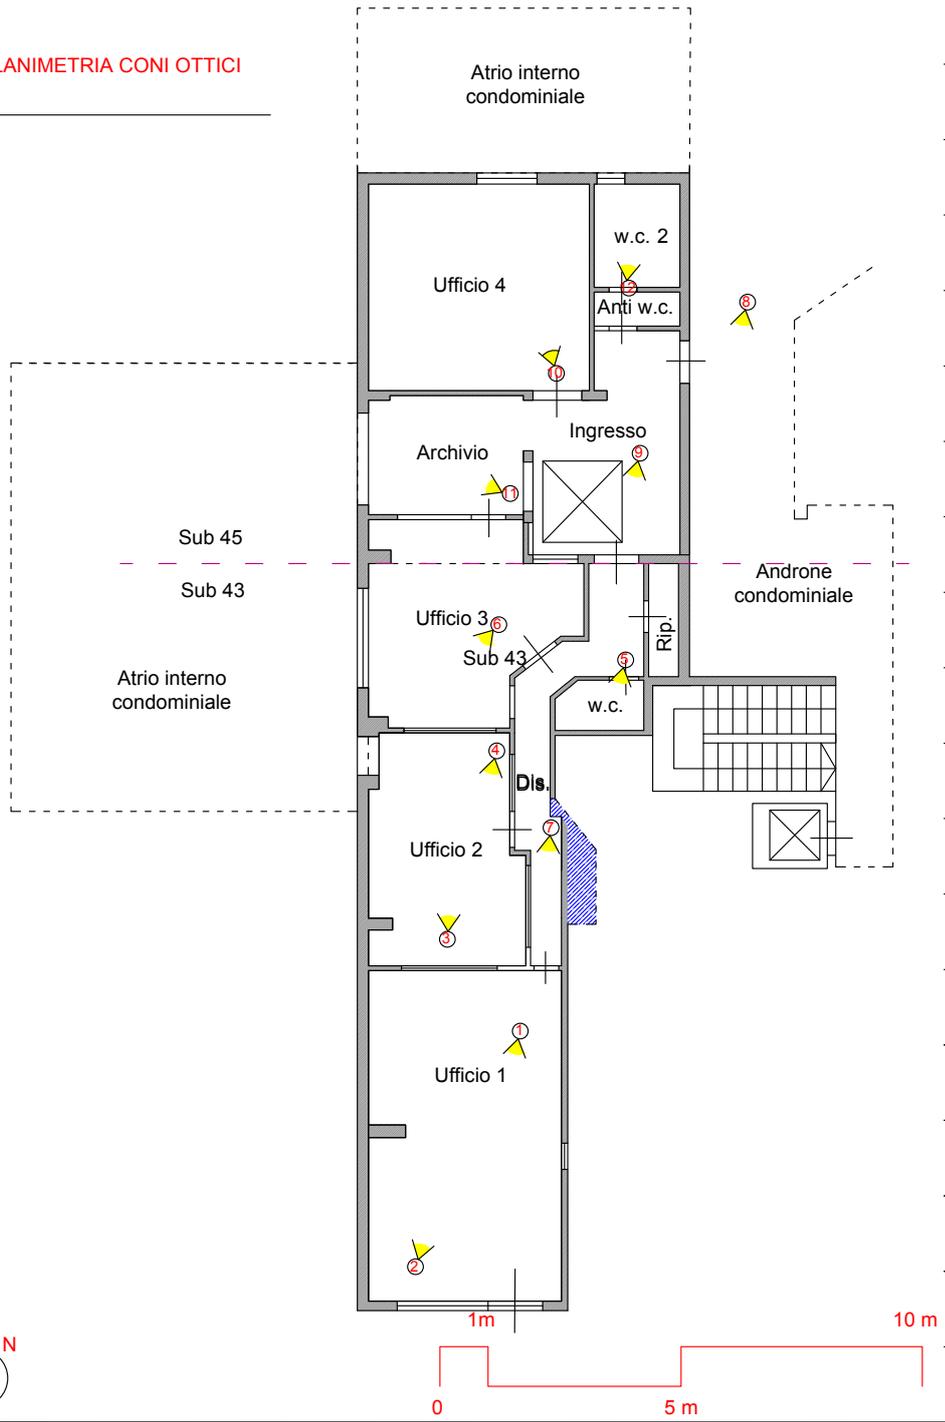
PLANIMETRIA CONI OTTICI

Al fine di una migliore comprensione di quanto sopra descritto si allega la planimetria con i coni ottici, la relativa documentazione fotografica e la tabella con le superfici utili dei singoli ambienti.

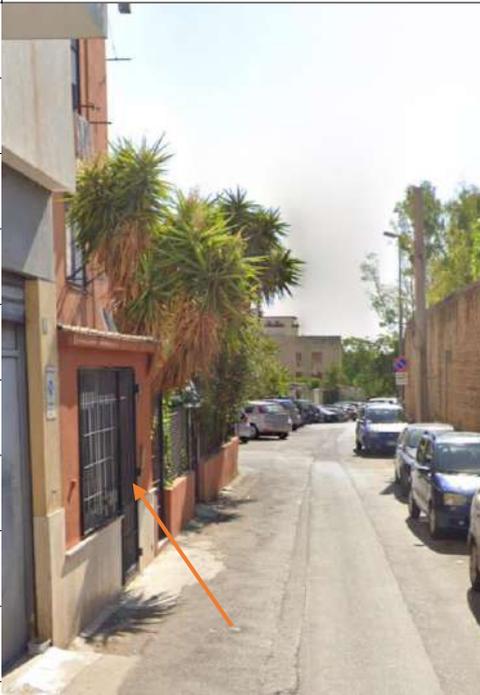
*Accesso da via Altarello*

Il portoncino di ingresso su via Altarello è in alluminio e vetro singolo e presenta una inferriata di protezione. L'altezza di tutti i vani è di 2,95 mt.

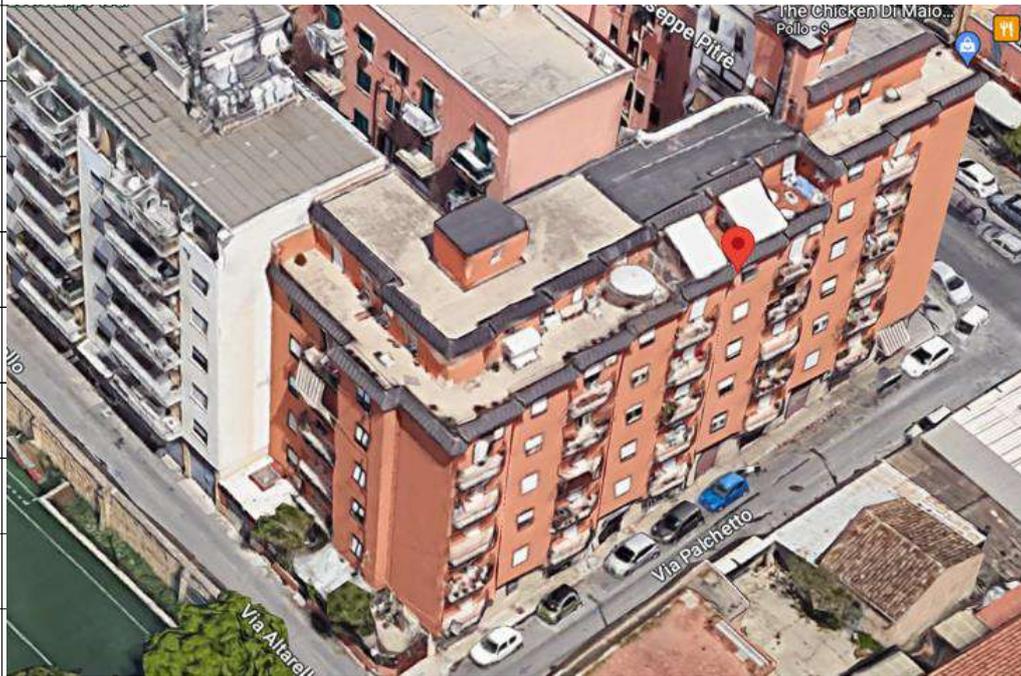
*Edificio*

L'edificio di cui fa parte il bene oggetto della presente perizia è sito nel comune di Palermo e ricade nell'isolato delimitato a ovest da Viale Regione Siciliana Nord-Ovest, a nord da via Giuseppe Pitrè, ad est da via Palchetto ( sulla quale insiste l'ingresso al Lotto B al civico 2/B) e a sud da via Altarello ( sulla quale si trova l'ingresso al Lotto A al civico 17/D ). L'edificio è composto da sette elevazioni fuori terra ed è dotato di ascensore. La struttura è intelaiata con pilastri e travi in cemento armato e muri di tompagno; al piano terra le facciate presentano un rivestimento in pietra mentre i piani superiori sono intonacati e presentano balconi con ringhiere in ferro nere. Al momento del sopralluogo il condominio si presenta in buone condizioni di manutenzione. Lo stesso sorge in una zona semicentrale della città dotata dei principali servizi nelle immediate vicinanze come scuole, supermercati e farmacie, inoltre, la vicinanza con Viale Regione Siciliana garantisce un rapido collegamento con l'autostrada. S

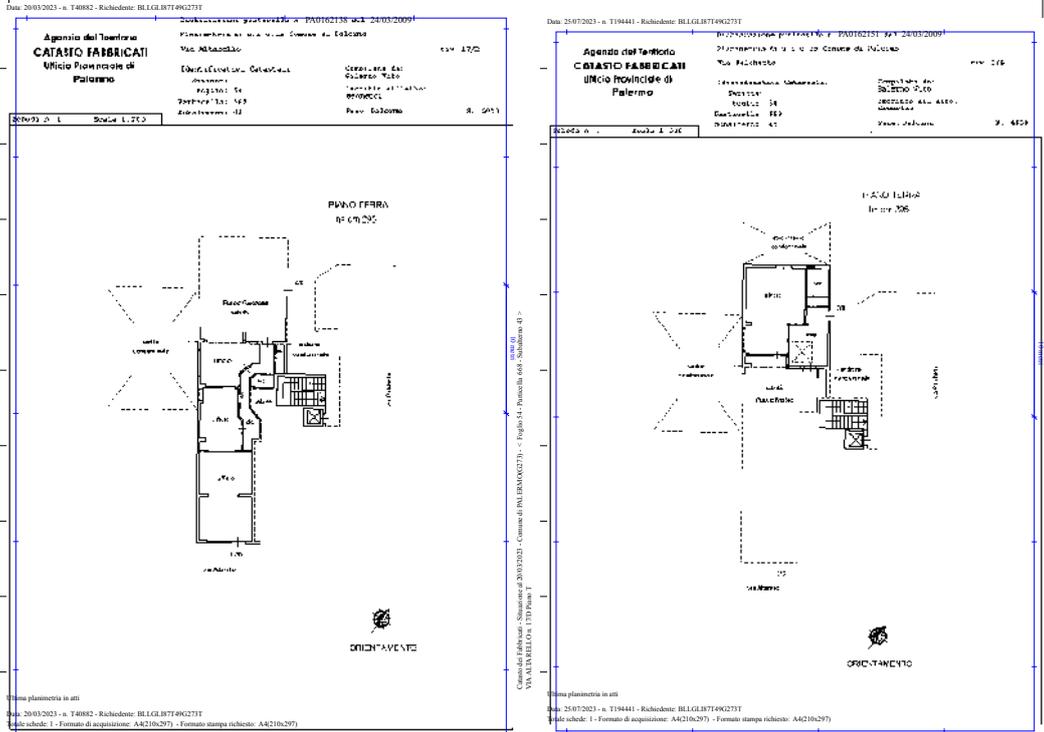
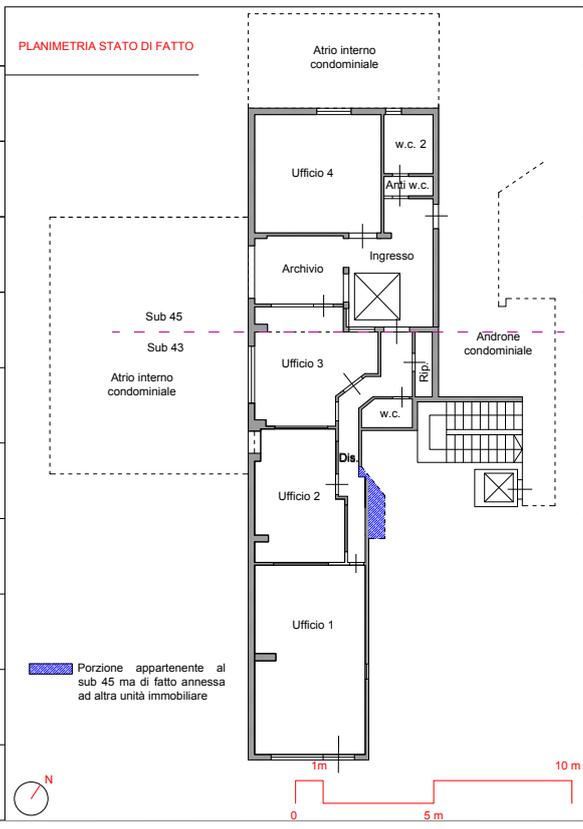
Durante le operazioni peritali si sono riscontrate le seguenti difformità tra lo stato di fatto e la planimetria catastale:

1. Piccole difformità riguardanti demolizioni e ricostruzioni di alcune pareti come di seguito graficizzato;
2. Apertura di una finestra sul prospetto est nell'ufficio 1;
3. sottrazione di una porzione del disimpegno che risulta annessa ad un'altra proprietà, tale operazione è stata effettuata abusivamente e, pertanto andrà riannessa alla proprietà;

Per una migliore comprensione di quanto sopra scritto si allegano le planimetria catastale e la planimetria dello stato di fatto ribadendo che, nonostante l'immobile abbia sub distinti, lo stesso è fisicamente unico.

Per regolarizzare l'immobile al catasto occorre presentare un DOCFA atto ad aggiornare la planimetria presente al catasto, si stima un costo di circa 500,00 € comprensivo delle spese tecniche.
