TRIBUNALE DI REGGIO EMILIA

Esecuzione immobiliare n. 14/2023

RAPPORTO DI VALUTAZIONE ed allegati

Immobili: **Appartamento al piano terra con accesso autonomo ed area esclusiva sito a Castellarano (RE), via del Taglio snc**

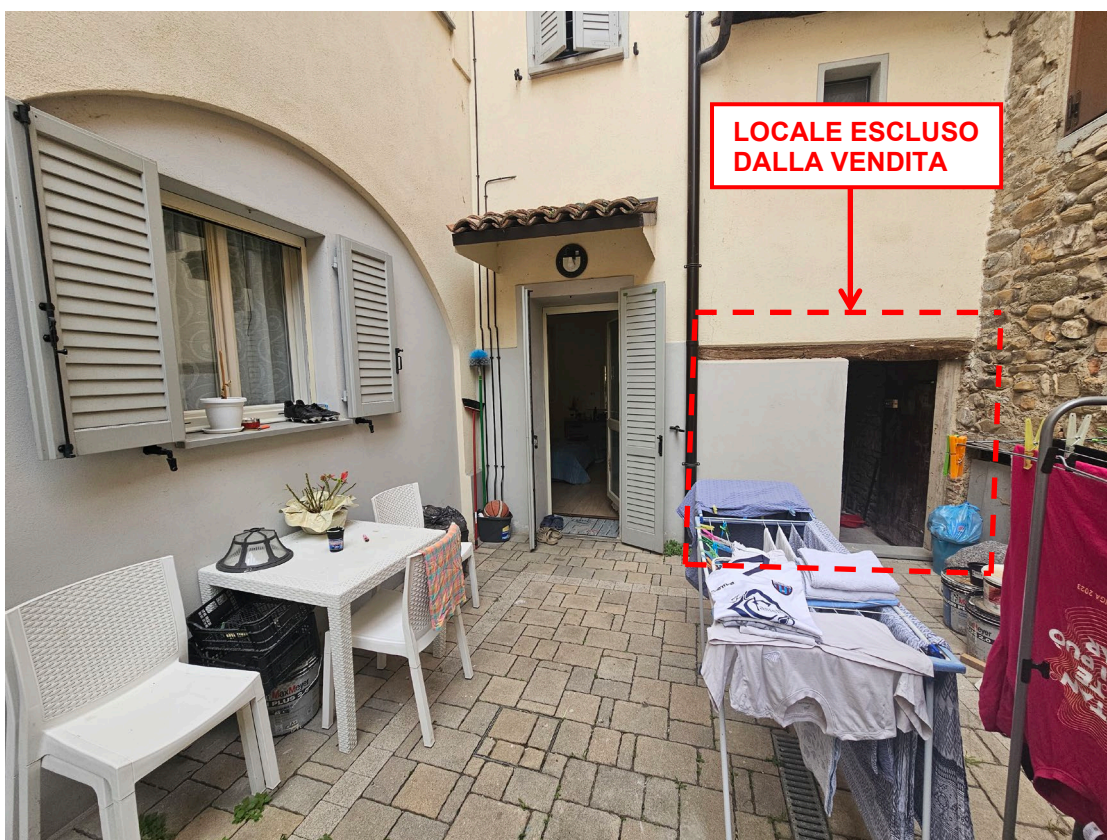
Si segnala, a confine con la camera da letto nord est, la **presenza di un locale cantina/deposito di altra proprietà, escluso dal pignoramento**, che tuttavia è attualmente accessibile esclusivamente tramite porta esterna prospettante sul cortile dell'appartamento di cui al presente LOTTO 1; rilevato che, al sopralluogo, questo locale è risultato indebitamente utilizzato dall'occupante dell'appartamento pignorato, **si segnala all'Acquirente che tale locale è ESPRESSAMENTE ESCLUSO DAL PRESENTE LOTTO 1 DI VENDITA, e, risultando ad oggi un locale intercluso, potrebbe comportare l'esistenza di un gravame sui beni in oggetto, ossia l'esercizio e/o la costituzione coattiva di servitù di passaggio per accedervi tramite i locali e l'area cortiliva dell'appartamento sub.19.**

(Ingresso del locale espressamente escluso dal LOTTO 1)

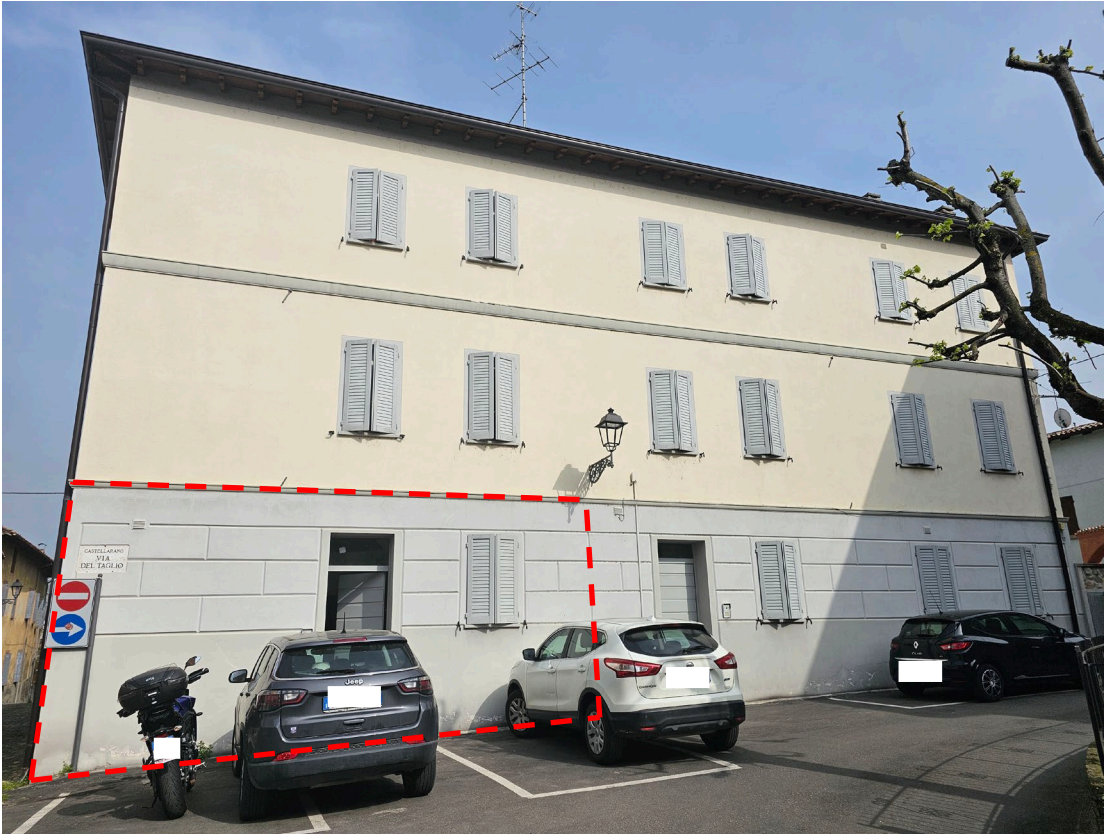
L'edificio si presenta esteriormente in buono stato conservativo, così come le parti comuni interne, pur rilevandosi localizzati ammaloramenti di intonaci e tinteggi presumibilmente derivanti da umidità ascendente alla base delle murature esterne, nonché carenze manutentive generali, in particolare alla copertura del fabbricato, che presenta parziale occlusione dei canali di gronda da fogliame e detriti; per quanto riguarda gli impianti condominiali, gli occupanti del fabbricato hanno segnalato il danneggiamento dei pannelli solari comuni in copertura, non funzionanti, ed alcuni pregressi malfunzionamenti dell'impianto di riscaldamento centralizzato che richiederebbero opere di adeguamento e/o riparazione e/o sostituzione impianti della centrale termica e relative reti di distribuzione e condotti di scarico fumi; potrebbe inoltre rendersi necessario l'eventuale adeguamento e/o sostituzione del portoncino di ingresso condominiale, per le ragioni esposte nei successivi paragrafi. Restano in capo all'Acquirente i costi pro quota millesimale per le opere di ripristino, riparazione e/o adeguamento di vizi e/o difetti edilizi e impiantistici su parti e impianti comuni condominiali.

Esterno 1: Vista di insieme – Prospetto ovest su via del Taglio

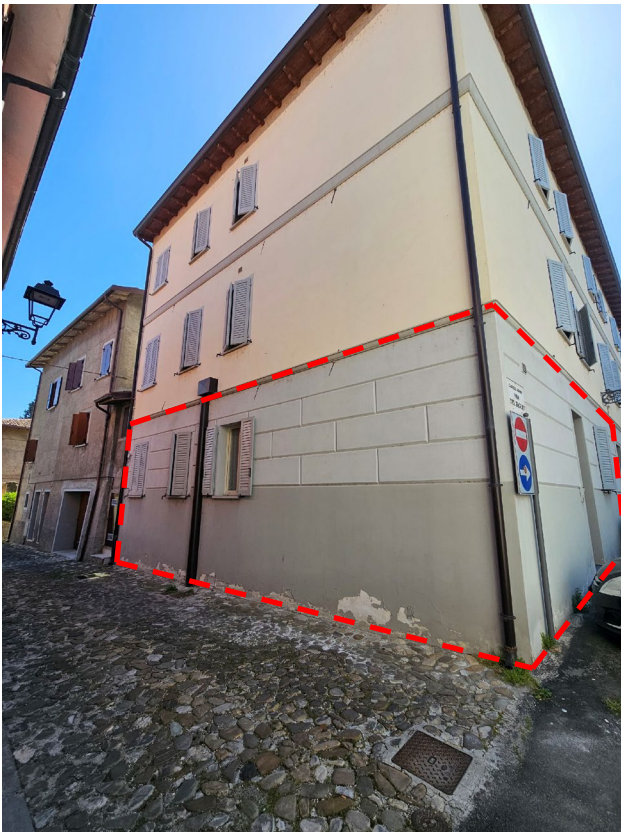
Esterno 2: Prospetto nord su via Migliorini

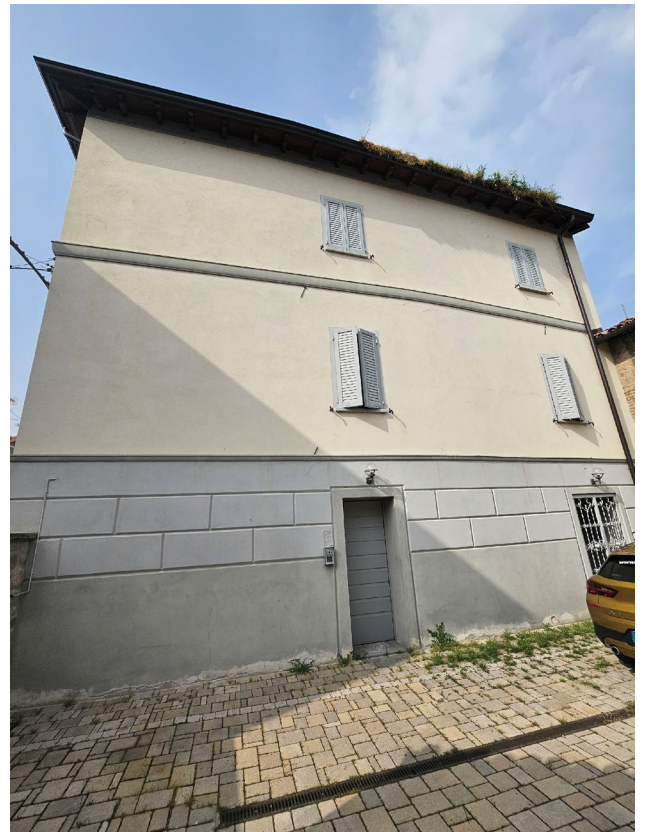
Esterno 3: Prospetto sud - fronte su via San Biagio

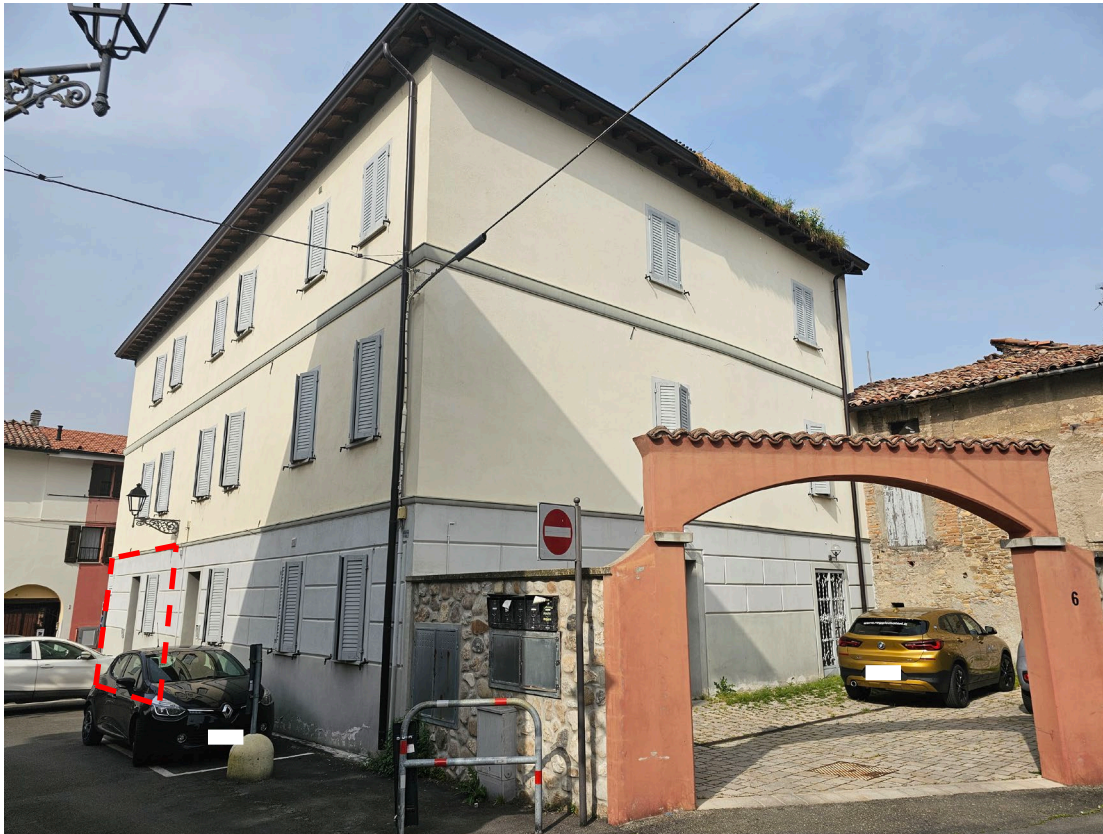
Esterno 4: Vista di insieme – Prospetti sud-ovest – fronti su via del Taglio angolo via San Biagio
