TRIBUNALE CIVILE DI ROMA

PROCEDURA: concordato misto n. 50/2018

LOTTO N. 3

Appartamento trilocale con giardino esclusivo posto al piano terra del complesso condominiale sito in **Roma via Bernardo Cennini n. 24**, di proprietà della Comunità Capodarco Onlus con sede in Roma.

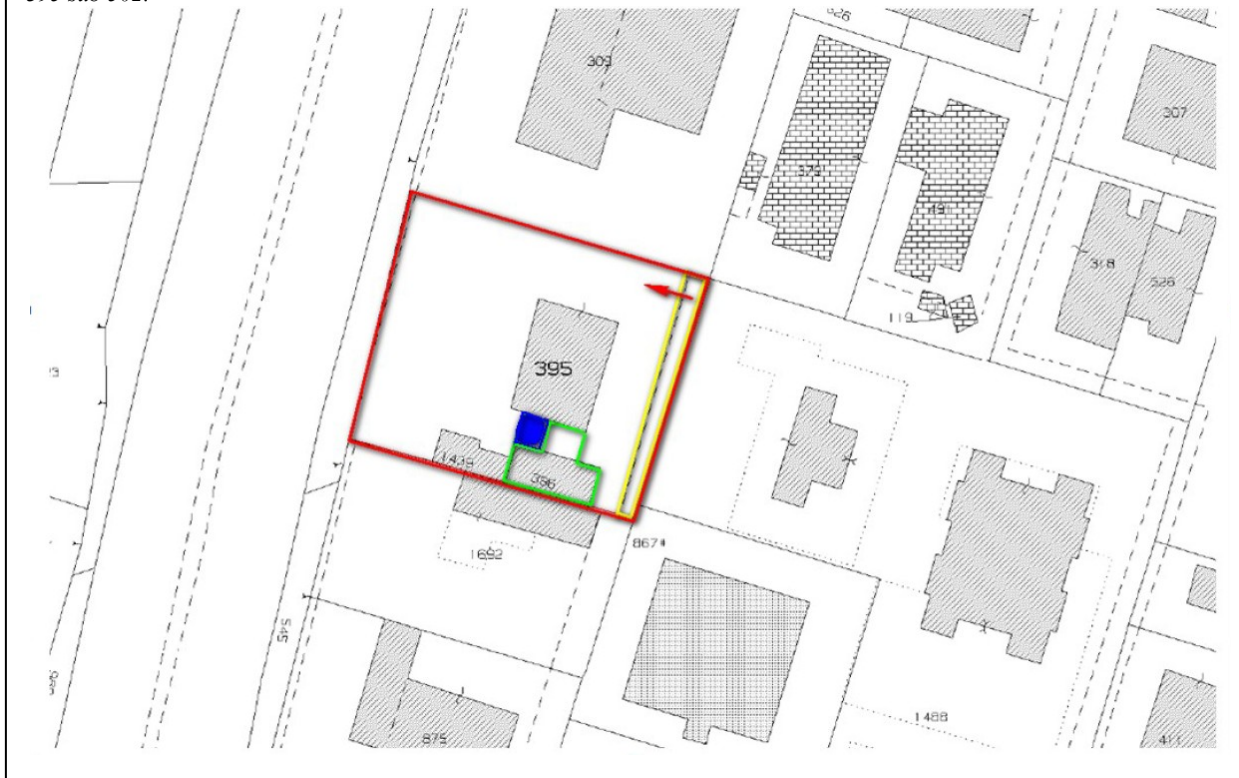
Figura 1 - Comune censuario di Roma - estratto di mappa foglio 1024 particella n.ro 395-396-1438; con *linea rossa* è contornato il lotto su cui insistono le porzioni immobiliari in esame; con *linea gialla* è contornata la porzione del lotto 395 adibita a strada pubblica; con *linea verde* è contornata la porzione al P.T. di cui alla particella 395 sub 502 in esame, con contorno in *linea blu* la porzione edificata in aggiunta a quanto risultante dalla scheda catastale di cui alla citata particella 395 sub 502.

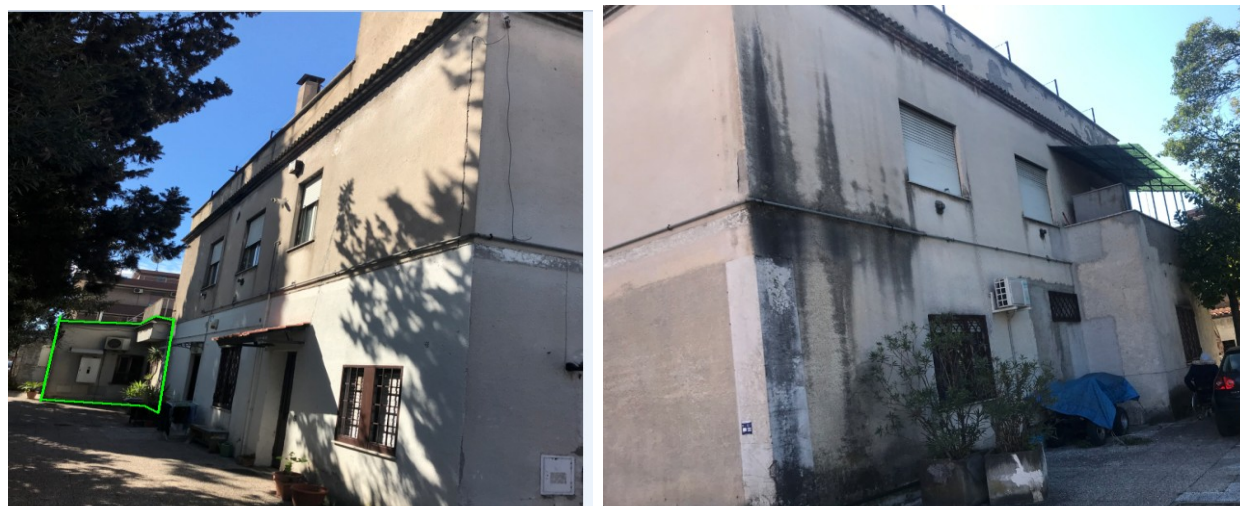
Figura 10 A : livello finiture e stato di manutenzione e conservazione esterno.

Per quanto è stato possibile desumere dal sommario sopralluogo, le tecniche costruttive, i materiali utilizzati e il livello di finitura sono di scarsa qualità, verosimilmente connaturati all'originaria natura abusiva delle opere di trasformazione e successivi ampliamenti. Infatti, la costruzione è realizzata in muratura, il solaio di orizzontamento è in latero cemento. Nell'estradosso della copertura del locale soggiorno cucina è posta una terrazza. Le murature sono intonacate al civile e

rifinite in tinta (Cfr. figura 10 A e B). Al complesso immobiliare, prima della realizzazione del GRA, si accedeva dalla strada originariamente esistente sul lato sud ovest, l'area scoperta presentava un ampio giardino di rappresentanza delimitato da aiuole (Cfr. figura 11). Tale ingresso è stato chiuso a seguito della costruzione del GRA che, in quel tratto, si è sovrapposto alla strada preesistente; l'ingresso è stato sostituito da quello oggi esistente sulla parte posteriore dell'edificio, al civico 24 di via Cennini intorno al quale è sorto l'attuale quartiere come risulta chiaramente dalla Figura 11 e dall'allegato 23). L'originario giardino, perso il ruolo d'ingresso di rappresentanza, versa ora in stato di semi abbandono così come parte pavimentata che copre parte dell'ampia area scoperta in modo incoerente anch'essa priva di manutenzione.

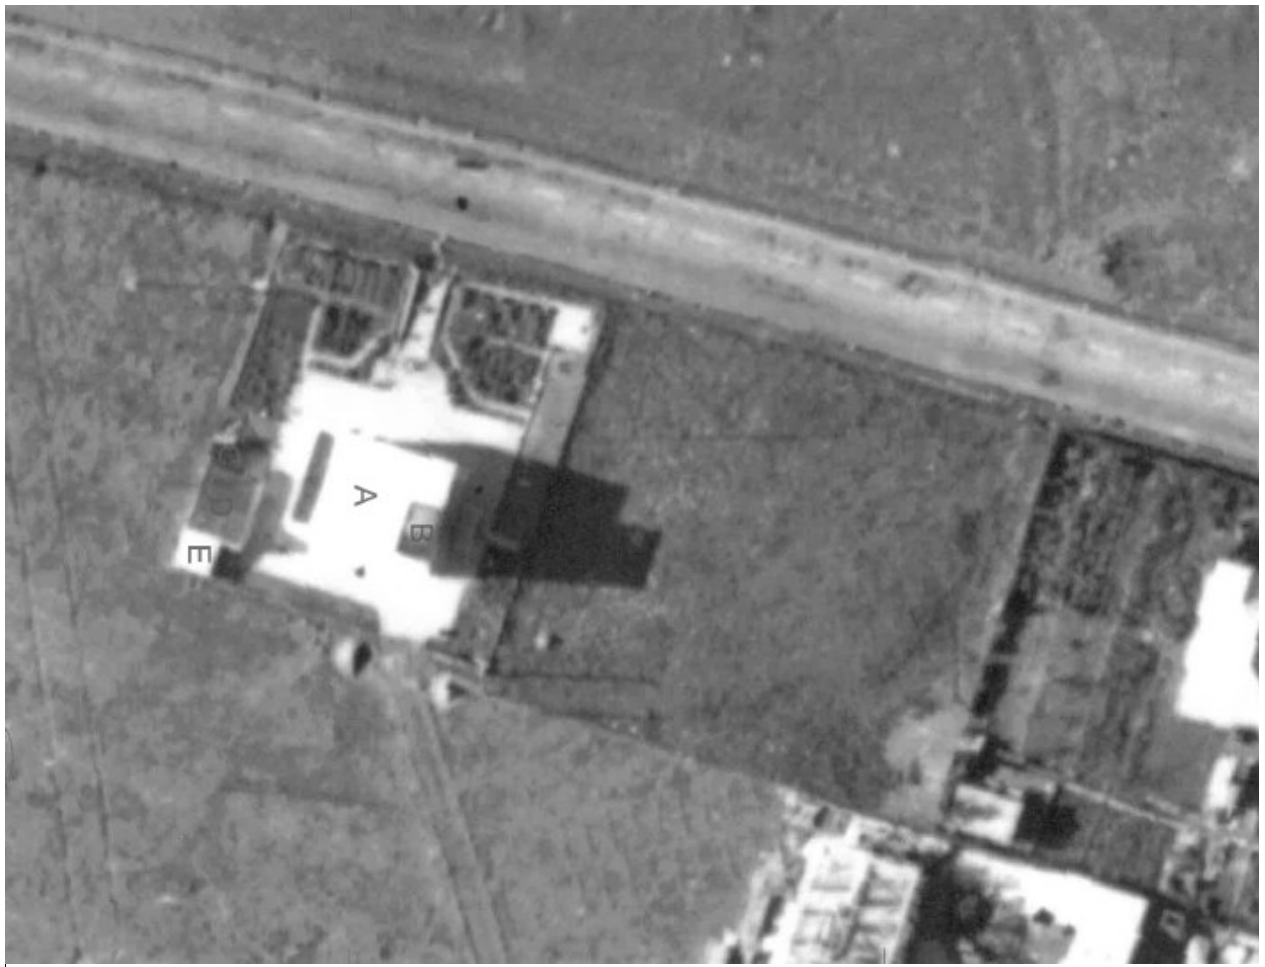
Figura 11 - Ortofoto dell'edificio risalente al 1960 con le sistemazioni esterne.

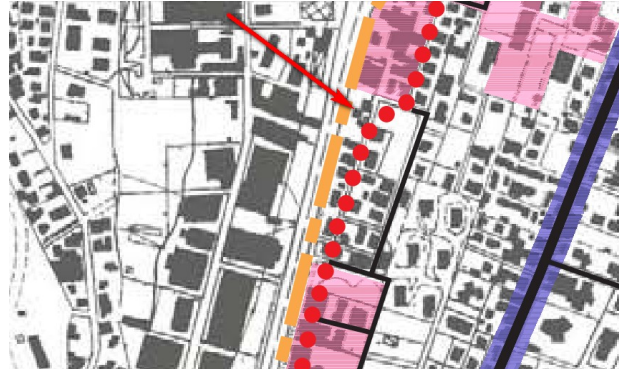
regole nel sistema insediativo: “... -città consolidata– tessuto di espansione novecentesca a tipologia edilizia libera...” artt. 51⁶-52⁷-53 delle NTA ...” (Cfr. Figura 14); il lotto è inserito nel perimetro del PRINT n. 8 (Piano Integrato Giardinetti –Torre Nova Città da ristrutturare (Cfr. Figura 14).

Figura 14:- pianificazione vigente- Estratto dal Piano PRG e sue s.m.i.;
