Esecuzione immobiliare n. 14/2023

- LOTTO 2 -

RAPPORTO DI VALUTAZIONE ed allegati

Immobili: **Appartamento tipo maisonette su due piani con accesso autonomo, area esclusiva e cantina-deposito sito a Castellarano (RE), via San Biagio n.6**

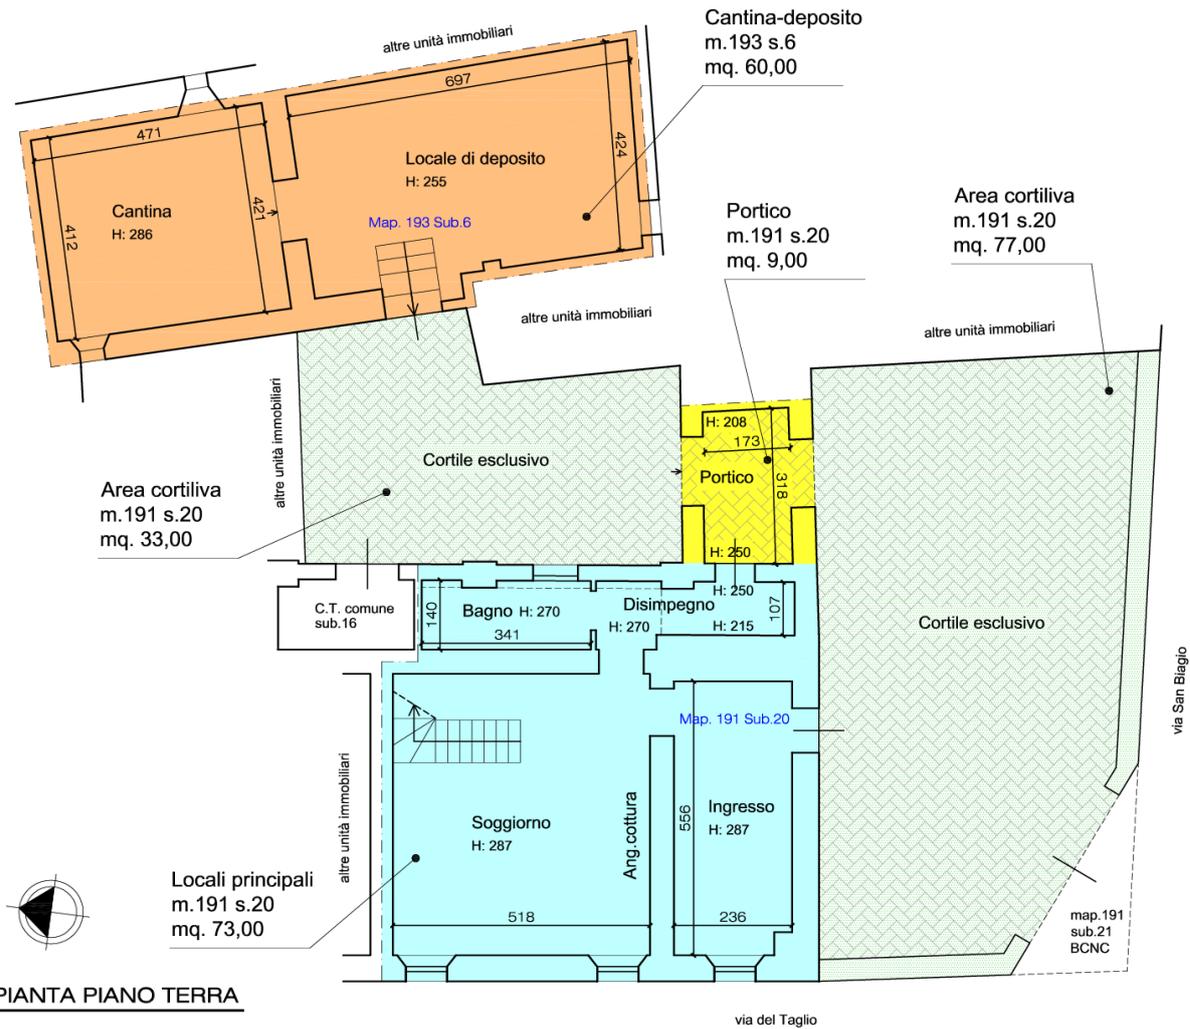
PIANTA PIANO TERRA

RILIEVO UNITA' IMMOBILIARE CON INDICAZIONE DELLE SUPERFICI COMMERCIALI

La superficie commerciale²⁰ parametrata dell'immobile risulta di complessivi mq²¹ 158,60 circa, costituita da: superficie commerciale dei locali principali dell'alloggio ai piani terra e primo di mq 155,00 considerata al 100%; superficie del portico di mq. 9,00 considerata al 40%; l'area cortiliva esclusiva viene valutata a parte per la sua superficie pari a circa mq 110,00. La cantina-deposito map.193 sub.6 di superficie lorda mq. 60,00 circa viene considerata al 25% e stimata a parte, visto lo stato conservativo.

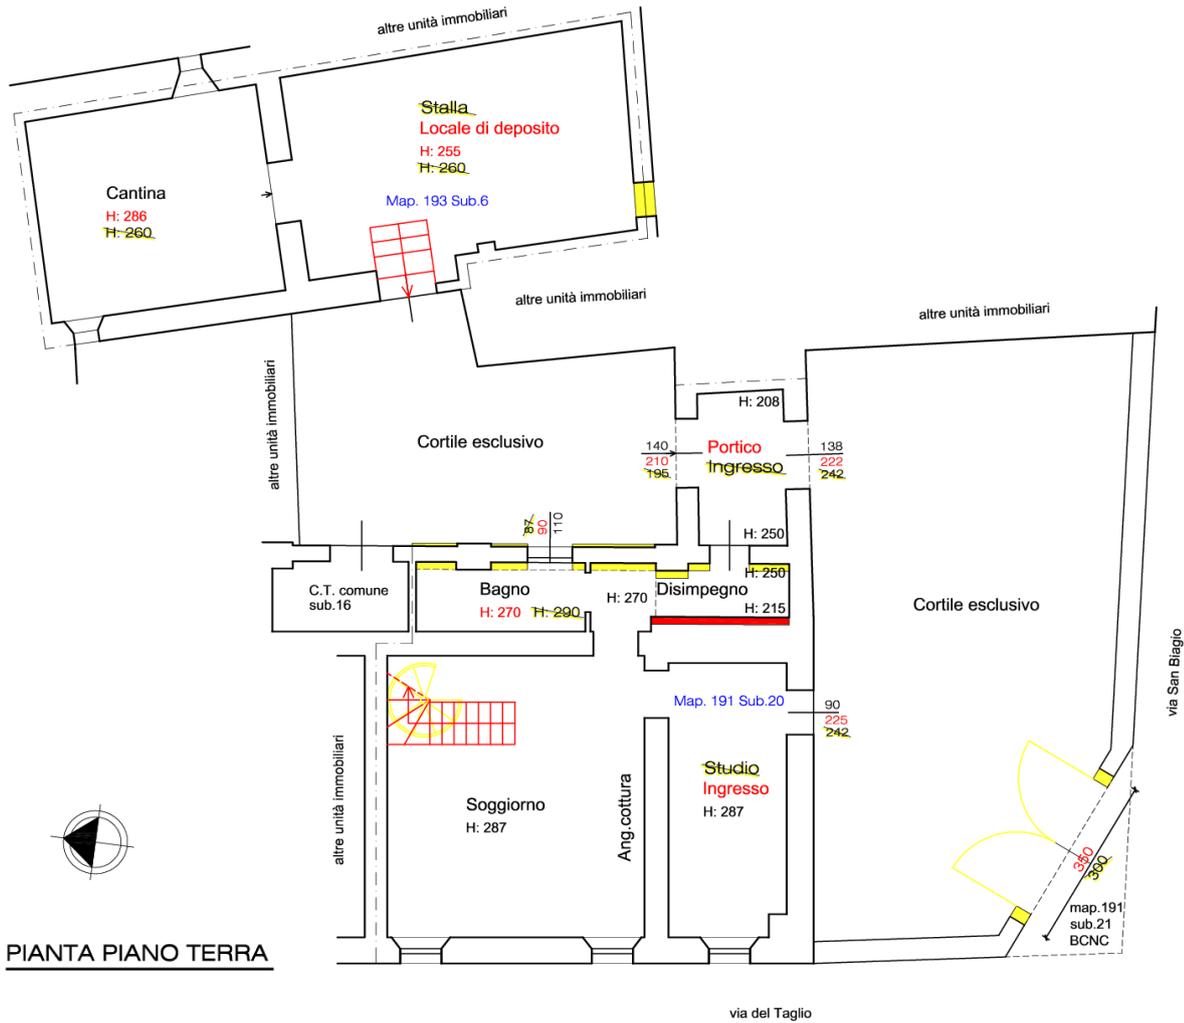
PIANTA PIANO TERRA

**RAPPRESENTAZIONE GRAFICA DELLE DIFFORMITA' RISCONTRATE
RISPETTO ALL'ULTIMA TAVOLA GRAFICA IN ATTI COMUNALI**

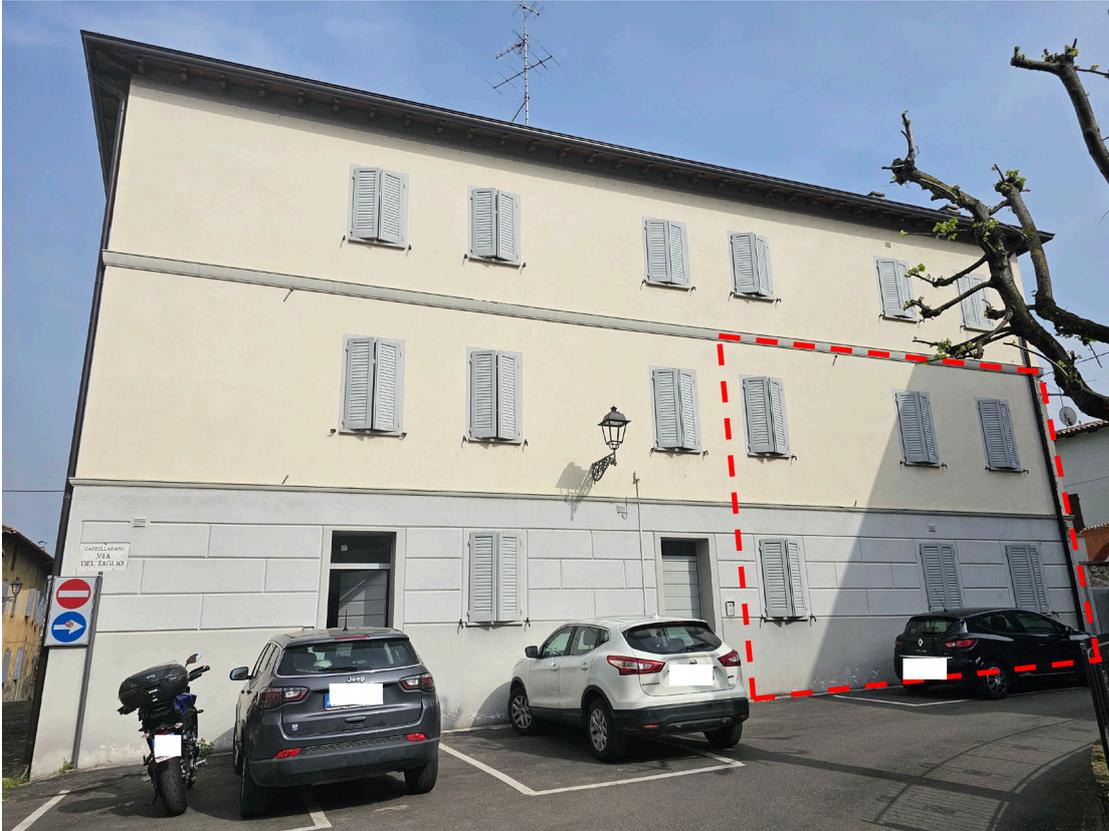
L'edificio si presenta esteriormente in buono stato conservativo, così come le parti comuni interne, pur rilevandosi localizzati ammaloramenti di intonaci e tinteggi presumibilmente derivanti da umidità ascendente alla base delle murature esterne, nonché carenze manutentive generali, in particolare alla copertura del fabbricato, che presenta parziale occlusione dei canali di gronda da fogliame e detriti; per quanto riguarda gli impianti condominiali, gli occupanti del fabbricato hanno segnalato il danneggiamento dei pannelli solari comuni in copertura, non funzionanti, ed alcuni pregressi malfunzionamenti dell'impianto di riscaldamento centralizzato che richiederebbero opere di adeguamento e/o riparazione e/o sostituzione impianti della centrale termica e relative reti di distribuzione e condotti di scarico fumi; potrebbe inoltre rendersi necessario l'eventuale adeguamento e/o sostituzione del portoncino di ingresso condominiale, per le ragioni esposte nei successivi paragrafi. Restano in capo all'Acquirente i costi pro quota millesimale per le opere di ripristino, riparazione e/o adeguamento di vizi e/o difetti edilizi e impiantistici su parti e impianti comuni condominiali.

Esterno 1: Vista di insieme – Prospetto ovest su via del Taglio

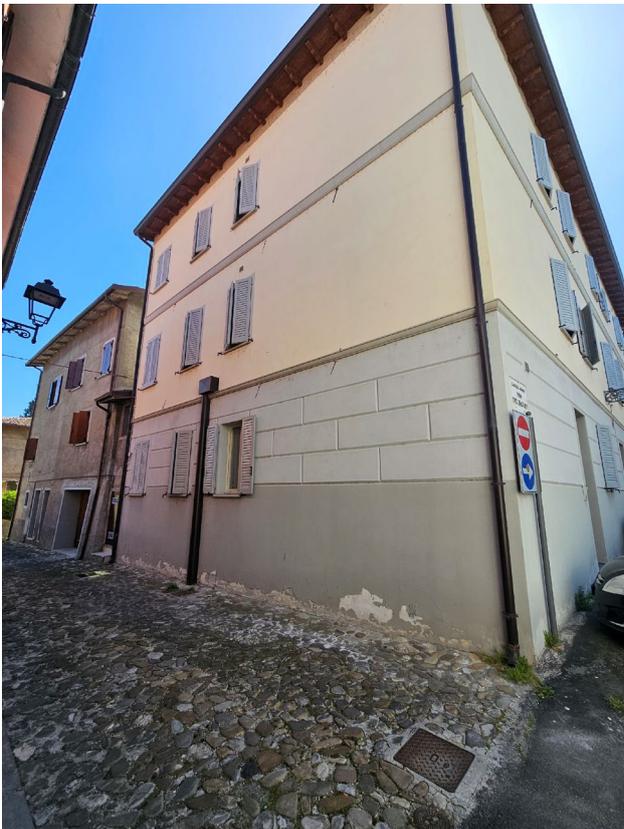
Esterno 2: Prospetto nord su via Migliorini

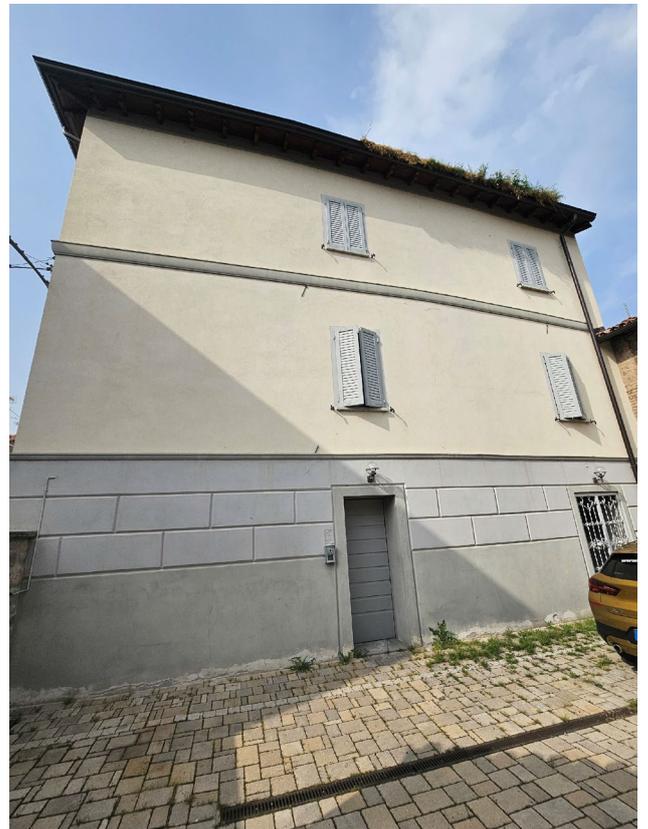
Esterno 3: Prospetto sud - fronte su via San Biagio

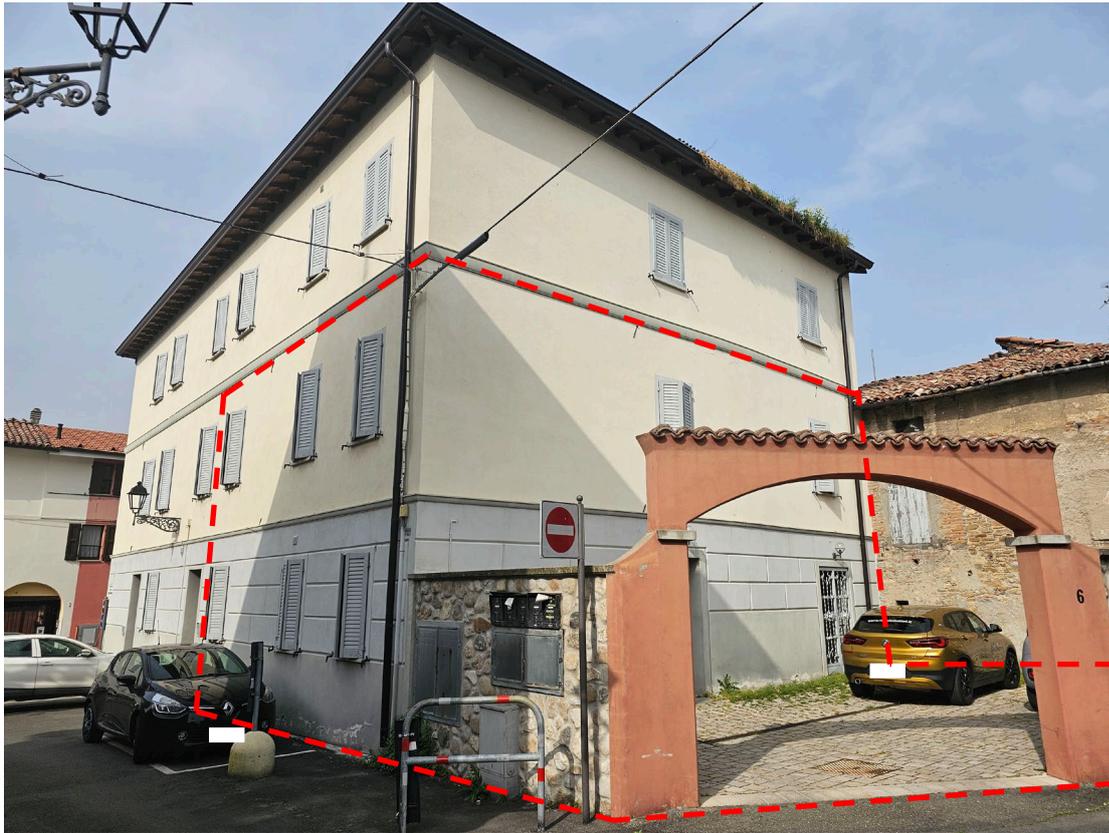
Esterno 4: Vista di insieme – Prospetti sud-ovest – fronti su via del Taglio angolo via San Biagio

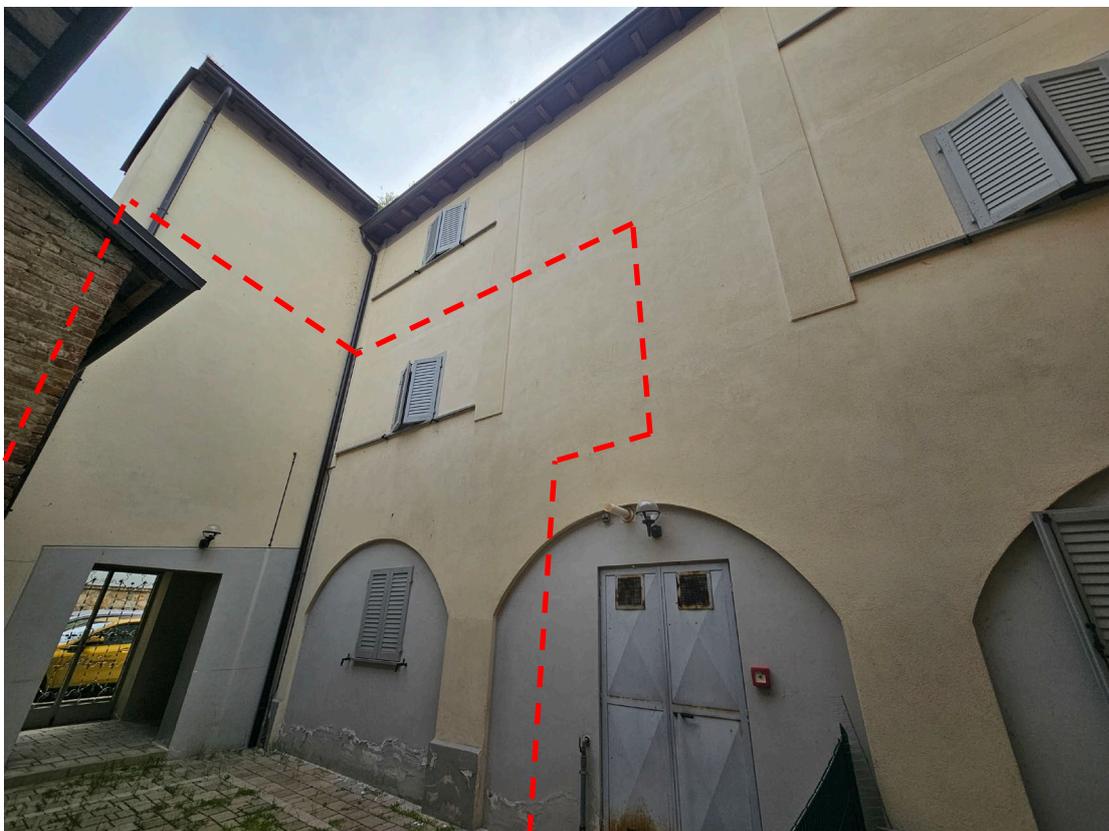
Esterno 5: Prospetti interni

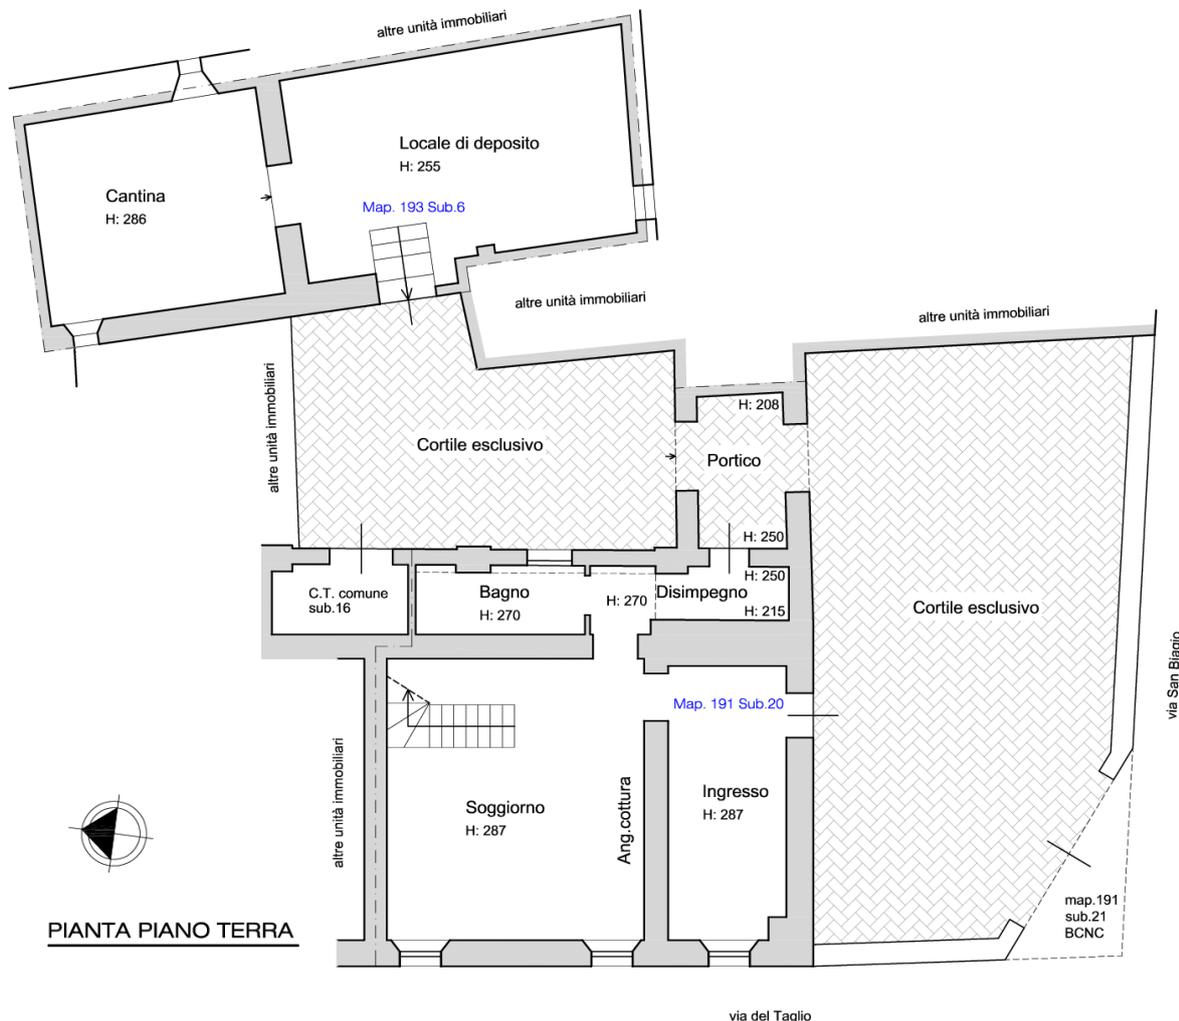
PIANTA PIANO TERRA

Le planimetrie riportate riferiscono l'attuale distribuzione interna indicativa dei locali e solo fuori scala, basate rilievo metrico effettuato in sede di sopralluogo.
