RELAZIONE DI STIMA FINALIZZATO ALLA PROCEDURA ESECUTIVA IMMOBILIARE N. R. G. E. 146/2023

**TRIBUNALE DI RAGUSA
G.E. DOTT. CARLO DI CATALDO**

L'oggetto dell'incarico è la stima di un'abitazione unifamiliare sita a Vittoria (RG), in via IV Novembre n° 33.

- Abitazione in Vittoria (RG), via IV Novembre n° 33, distinta al Catasto Fabbricati di Vittoria al Foglio 86, Particella 2133, Sub 4, Cat. A/3, piano secondo.

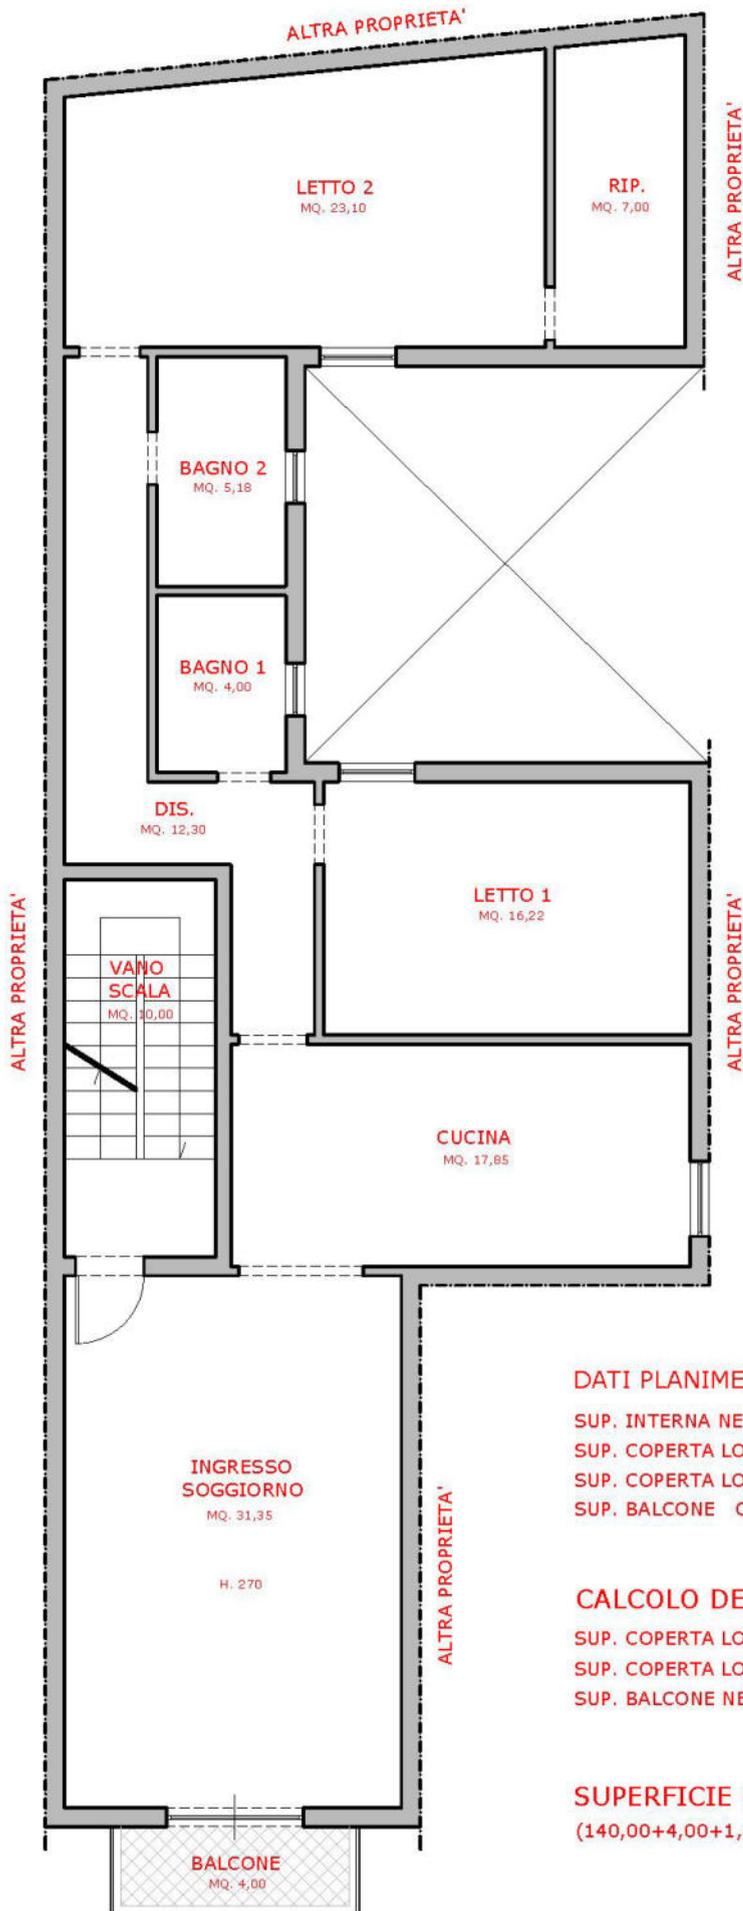
PLANIMETRIA ABITAZIONE VIA IV NOVEMBRE N° 33 - SECONDO PIANO
Foglio 86, P.IIa 2133, Sub 4, Cat.A/3

DATI PLANIMETRICI APPARTAMENTO

SUP. INTERNA NETTA CALPESTABILE CIRCA MQ. 117,00
SUP. COPERTA LORDA CIRCA MQ. 140,00
SUP. COPERTA LORDA VANO SCALA CIRCA MQ. 11,30
SUP. BALCONE CIRCA MQ. 4,00

SUPERFICIE COMMERCIALE APPARTAMENTO CIRCA MQ. 145,00
(140,00+4,00+1,00)

Facendo riferimento alla planimetria allegata, realizzata sulla base del rilievo planimetrico dell'appartamento in fase di sopralluogo (*all. 01 Documentazione Fotografica e Planimetria*), si può dunque procedere a descrivere la consistenza del bene. L'abitazione, articolata su un unico piano, ad esclusione del vano scala condominiale, copre una superficie interna netta calpestabile di circa mq. 117,00; invece la superficie coperta lorda, ad esclusione del vano scala, è di circa mq. 140,00. Il vano scala copre una superficie lorda di circa mq. 11,30; il balcone prospiciente la via IV Novembre ha una superficie di circa mq. 4,00.

La planimetria presente sul titolo edilizio è conforme alla planimetria depositata al Catasto, invece dai rilievi effettuati in fase di sopralluogo e dai raffronti con le planimetrie presenti negli archivi comunali e catastali, ho riscontrato qualche lieve difformità distributiva interna degli ambienti, irrilevante ai fini del giudizio di stima dell'immobile. Si riscontra principalmente lo slittamento di un tramezzo a vantaggio della cucina e a discapito della dimensione di una camera da letto, senza però inficiare le norme igienico sanitarie degli ambienti.
