COMUNE DI **QUARTU SANT' ELENA**

ESECUZIONE IMMOBILIARE R.GE 149/2022

TAVOLA **RAPPRESENTAZIONE GRAFICA DEGLI ABUSI RISCONTRATI**

UNICA Inquadramento cartografico, Planimetrie generali, Pianta e Sezioni

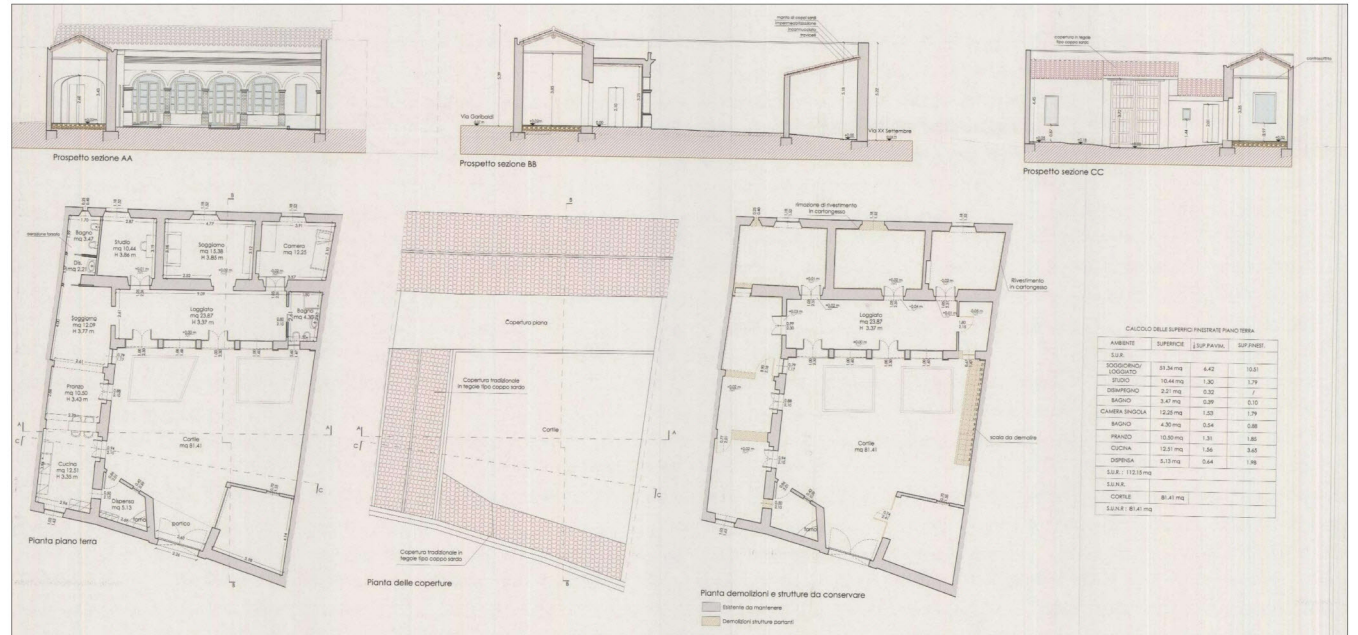
Planimetria dei blocchi componenti l'intero fabbricato

Fabbricato oggetto di perizia

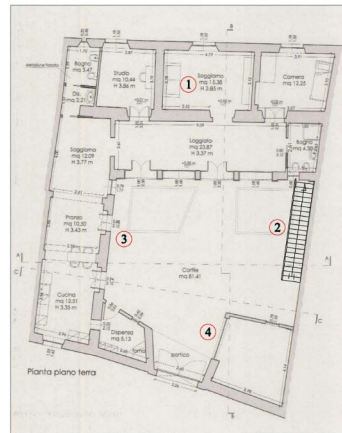
Pianta del fabbricato per l'individuazione degli abusi e delle difformità

1. Alzato del Blocco 2 modificato per la realizzazione della nuova copertura ad una quota maggiore rispetto all'altezza della vecchia copertura per l'accesso alla copertura piana del loggiato anche senza finestre.
2. La nuova sezione per l'accesso alla copertura piana del loggiato anche senza finestre.
3. La porzione della nuova presa, secondo il progetto sembra derivare invece da finestre.
4. Il locale segnalato attualmente non presenta alcuna parte cambiata e l'accesso ad esso avviene dove secondo il progetto era una finestra di piccolo dimensionamento.
