TRIBUNALE CIVILE DI CAGLIARI
UFFICIO ESECUZIONI CIVILI

RELAZIONE DI CONSULENZA TECNICA D'UFFICIO
ESECUZIONE IMMOBILIARE N° 149/2022

Allegato 1 - Documentazione fotografica

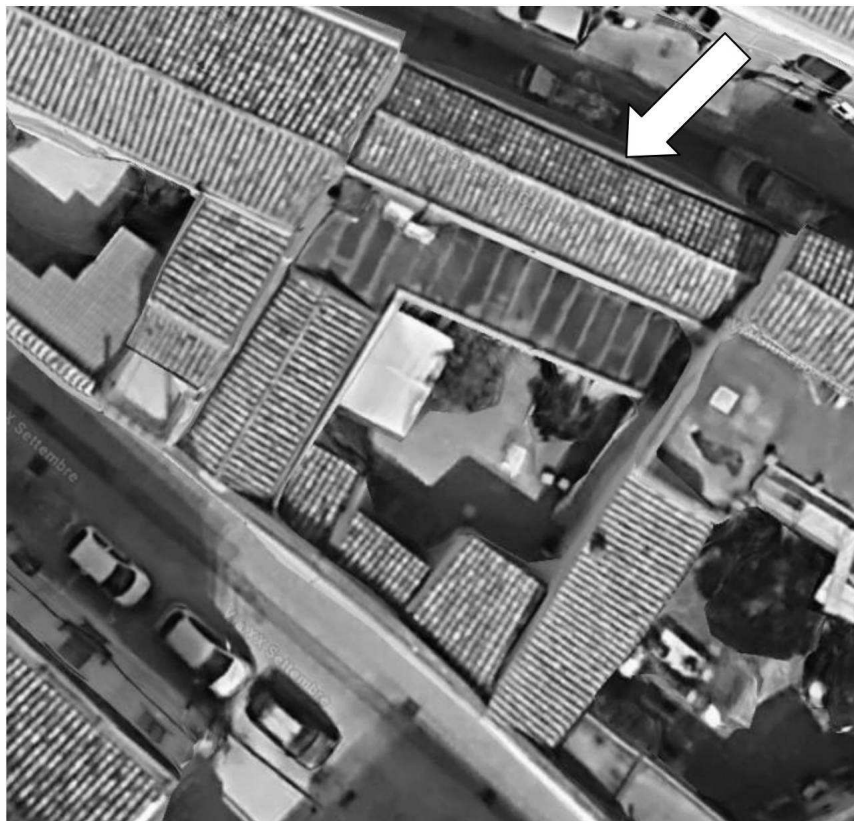
Foto 3. Vista dall'alto delle coperture del fabbricato. In evidenza la copertura oggetto dell'abuso

- 1) La copertura a due falde inclinate del secondo blocco costituente il fabbricato, dove sono presenti le camere da letto, è stata realizzata ad una quota superiore e con una inclinazione maggiore rispetto alla copertura esistente. Questo ha comportato la creazione di un volume aggiuntivo non autorizzato, che è stato sfruttato realizzando una mansarda/sottotetto, accessibile mediante una scala in legno posizionata nell'ultima camera sulla destra rispetto all'ingresso dell'unità immobiliare. Tale ambiente si sviluppa sopra tutte le camere da letto e sopra il bagno a servizio della zona giorno. Questo abuso ha dunque comportato:

- la realizzazione di un ulteriore piano dell'unità immobiliare;
 - una maggiore altezza complessiva del fabbricato al colmo ed in gronda;
 - la realizzazione di un soppalco interno, (cioè il soffitto delle camere da letto, ovvero il pavimento della mansarda);

- la conseguente riduzione dell'altezza interna delle camere da letto prevista in progetto.
- 2) La scala esterna presente nel cortile, utilizzata per l'accesso al tetto piano del loggiato, sarebbe dovuta essere rimossa, mentre invece è ancora presente;

Salvo le diversità minori elencate ai precedenti punti 2, 3 e 4, la difformità relativa al punto 1, ovvero la realizzazione dell'incremento volumetrico mediante sollevamento della quota d'imposta della copertura a falde, è un abuso non sanabile.

Infatti tale abuso entra in contrasto con il Piano Particolareggiato del centro storico del Comune di Quartu Sant'Elena e viola il vincolo storico. Inoltre le ragioni di credito per cui si interviene sono successive all'entrata in vigore di qualsiasi legge di condono esistente.

Per quanto sopra descritto l'abuso relativo al punto 1 dovrà essere rimosso.

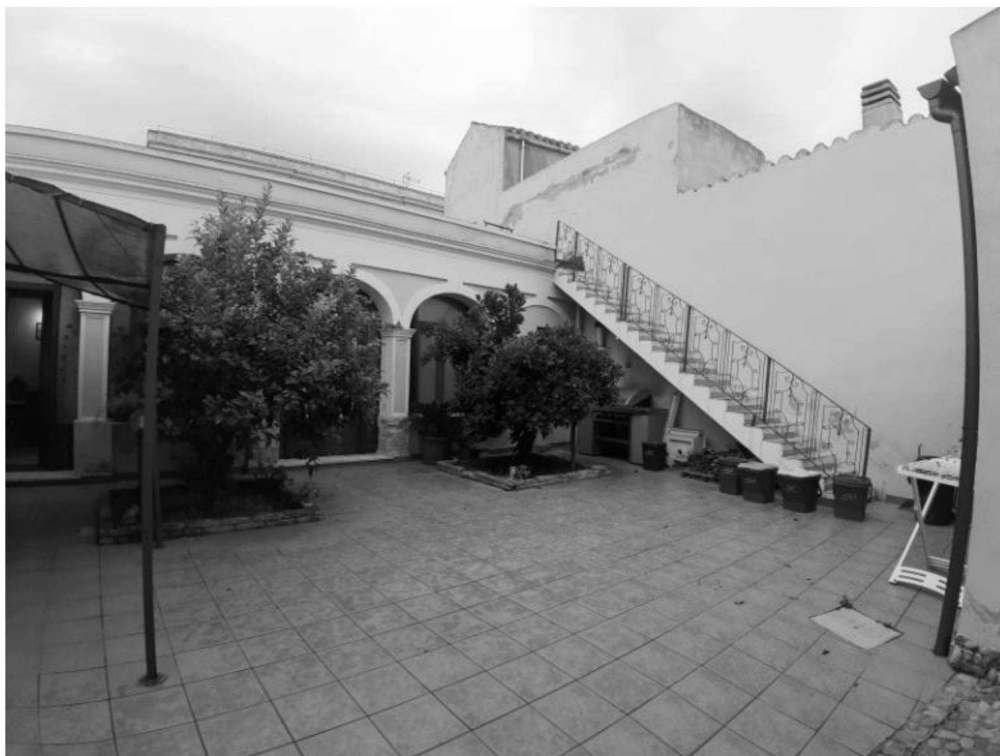
Foto 8. Vista della corte interna - Particolare della scala in muratura che porta alla terrazza esterna

Sempre sul lato destro della proprietà, appoggiata alla muratura di confine, è presenta una scala in muratura che permette l'accesso alla copertura piana del loggiato.

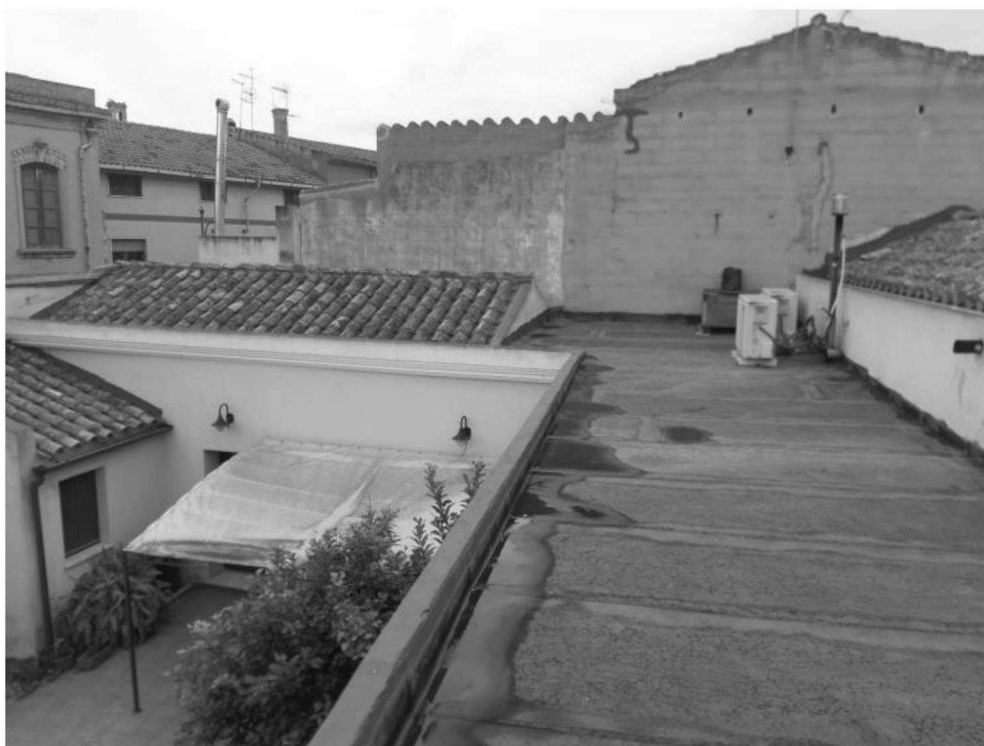
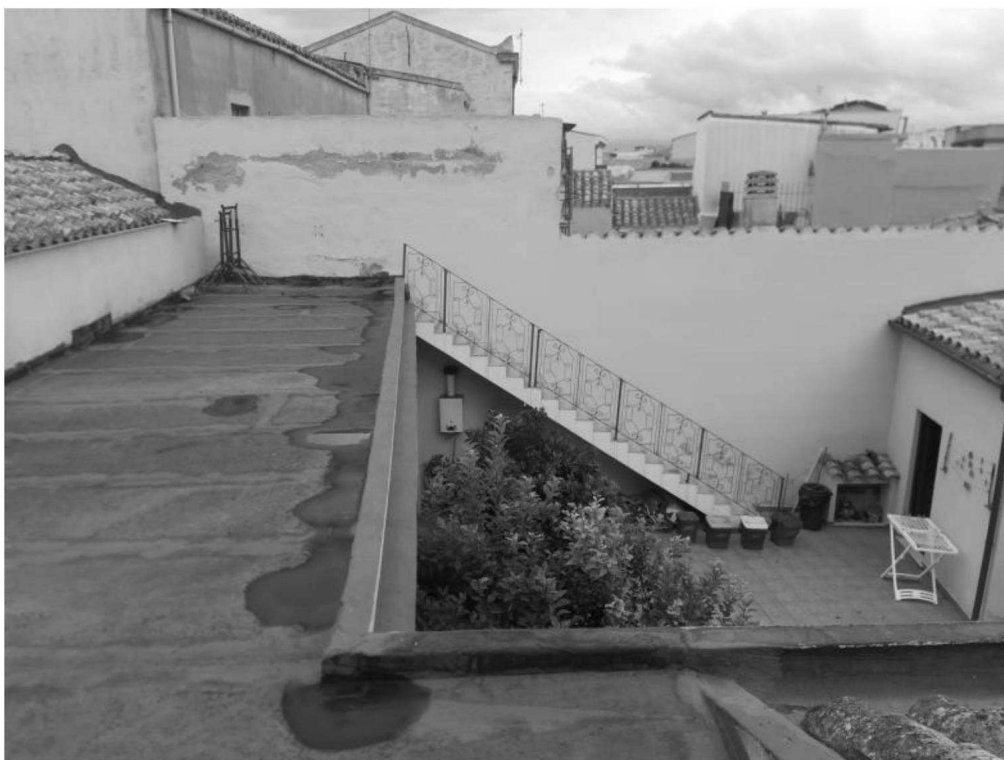
Foto 12. Terrazza primo piano (copertura piana del sottostante loggiato)

Foto 14. Terrazza primo piano (copertura piana del sottostante loggiato)

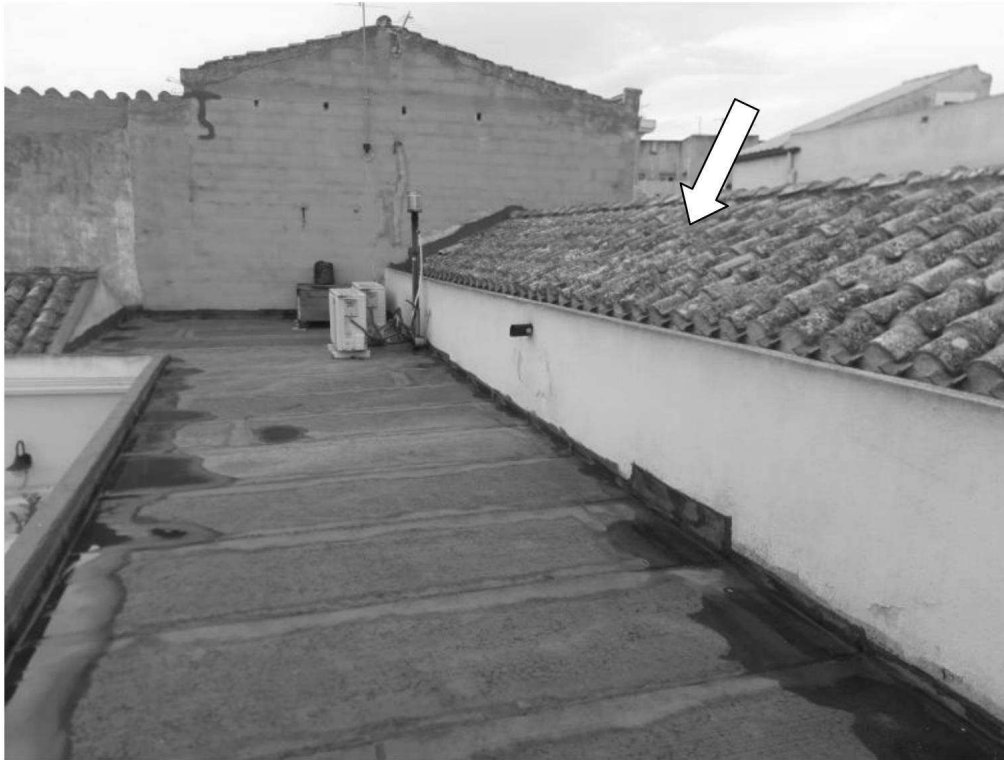
Foto 13. Terrazza primo piano. In evidenza la copertura oggetto dell'abuso

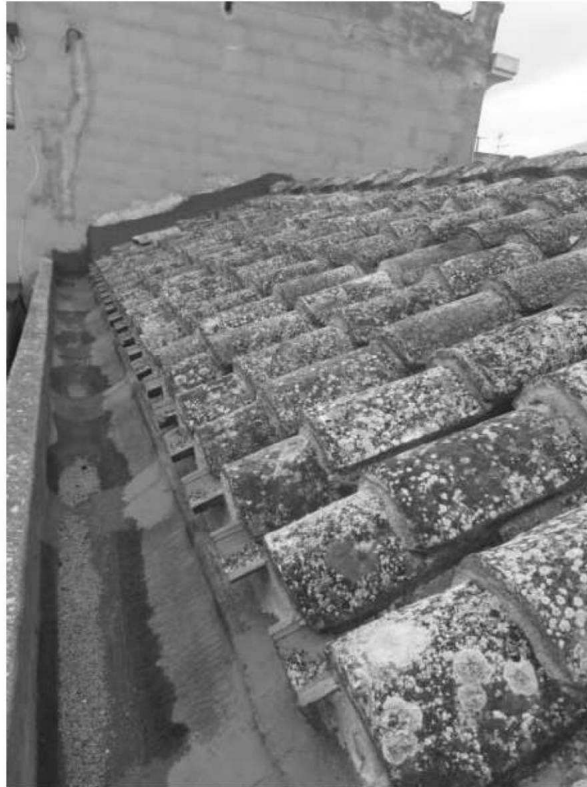
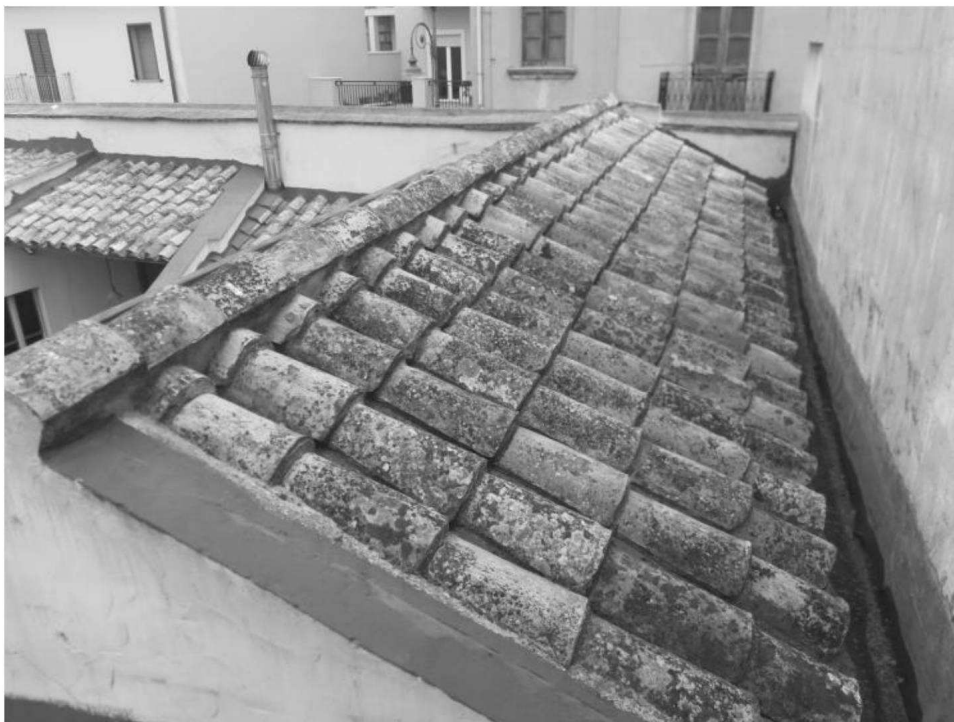
Foto 15. Particolare del manto di copertura in tegole curve (coppo sardo)

Foto 16. Particolare del manto di copertura in tegole curve (coppo sardo)

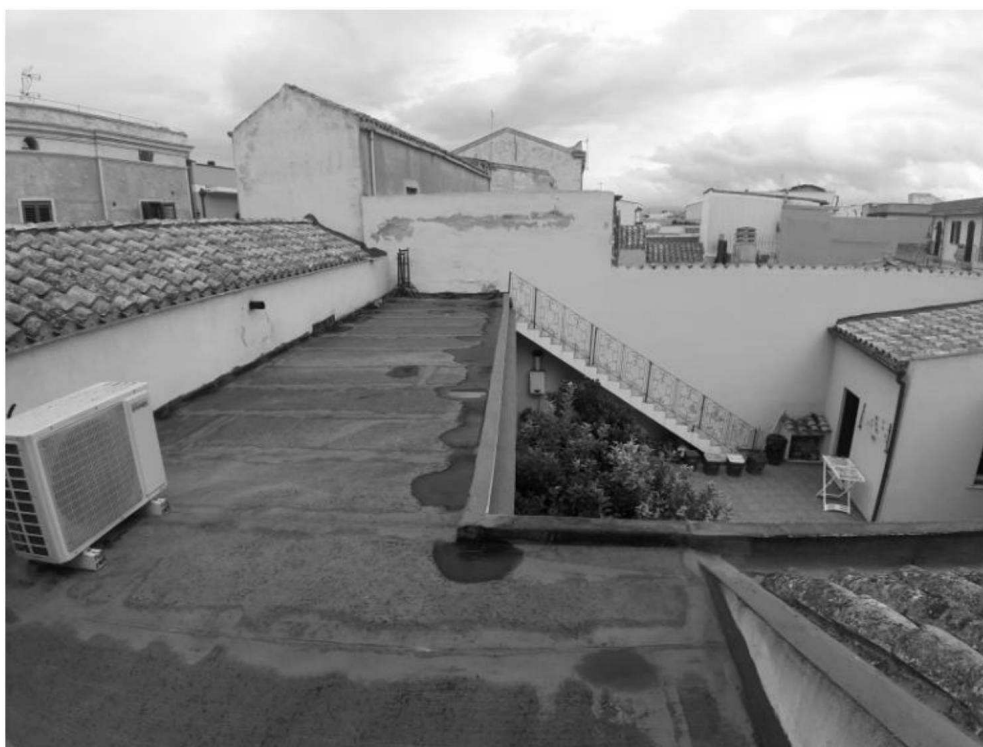
Foto 18. Terrazza primo piano. Particolare della scala in muratura che sarebbe dovuta essere rimossa

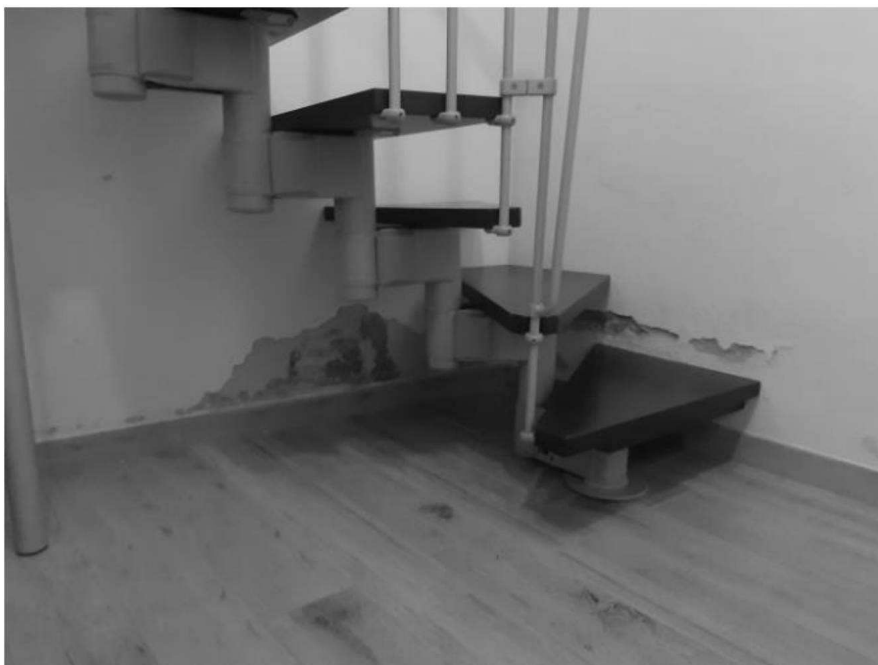
Come anticipato pocanzi, l'edificio si trova in un ottimo stato di conservazione e manutenzione generale, è necessario però evidenziare la presenza di fenomeni di umidità di risalita capillare in alcuni angoli del loggiato, della camera da letto sulla destra del secondo blocco e all'interno del magazzino ricavato nel terzo blocco dell'edificio. Vi è anche una infiltrazione d'acqua piovana in un angolo del soffitto del loggiato, proveniente da un difetto dell'impermeabilizzazione della sovrastante copertura piana.

Foto 38. Camera da letto singola - Particolare di alcuni fenomeni di umidità di risalita capillare

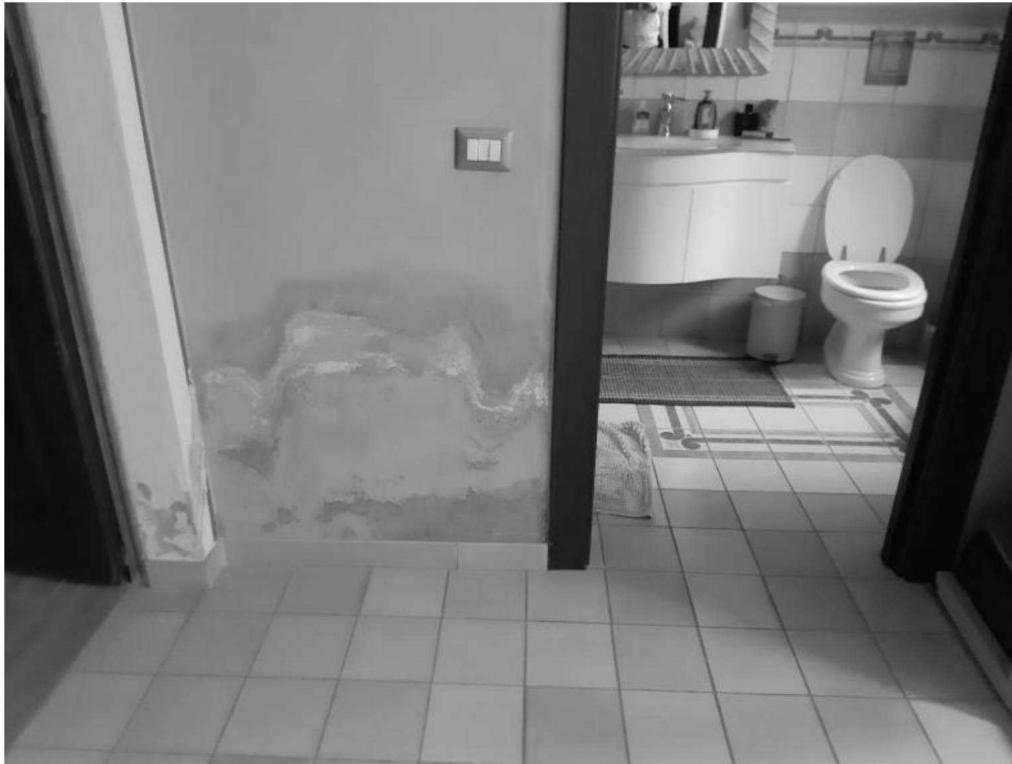
Foto 41. Bagno zona notte - Particolare di alcuni fenomeni di umidità di risalita capillare

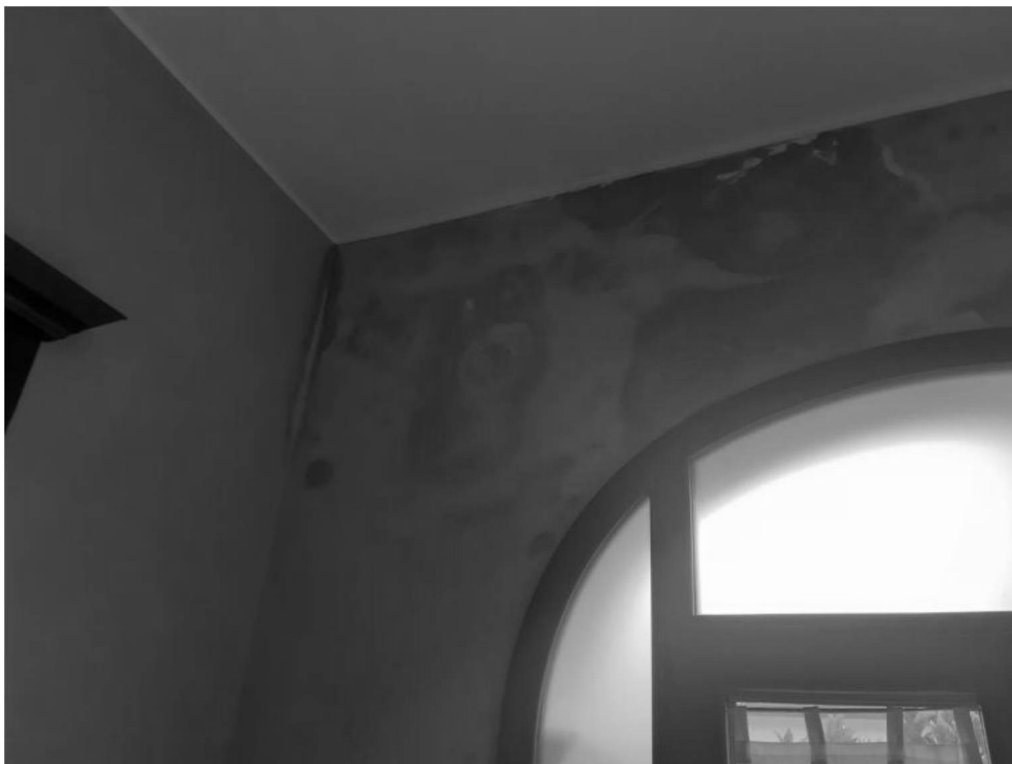
Foto 42. Infiltrazione proveniente dalla copertura piana del loggiato

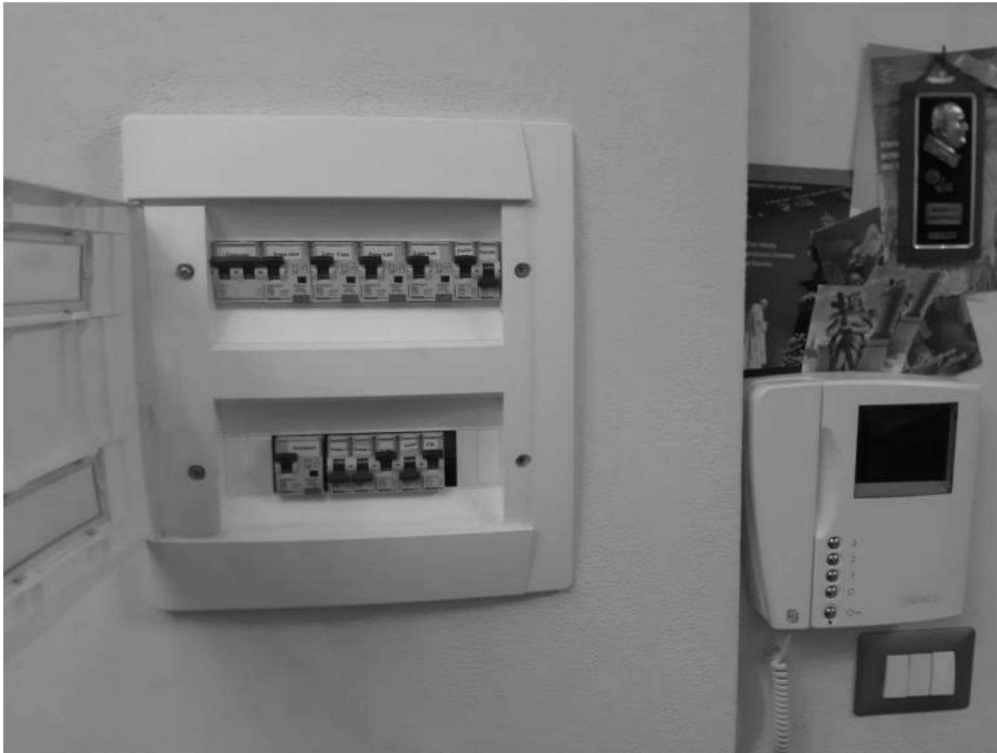
L'impianto elettrico, realizzato con tubazioni corrugate sottotraccia, è completo e rispondente alla normativa vigente all'epoca in cui vennero eseguiti i lavori di ristrutturazione. Infatti nel quadro elettrico posizionato nella sala da pranzo, sono presenti l'interruttore differenziale salvavita e vari interruttori magnetotermici a protezione delle diverse linee presenti.

Foto 43. Particolare del quadro generale dell'impianto elettrico

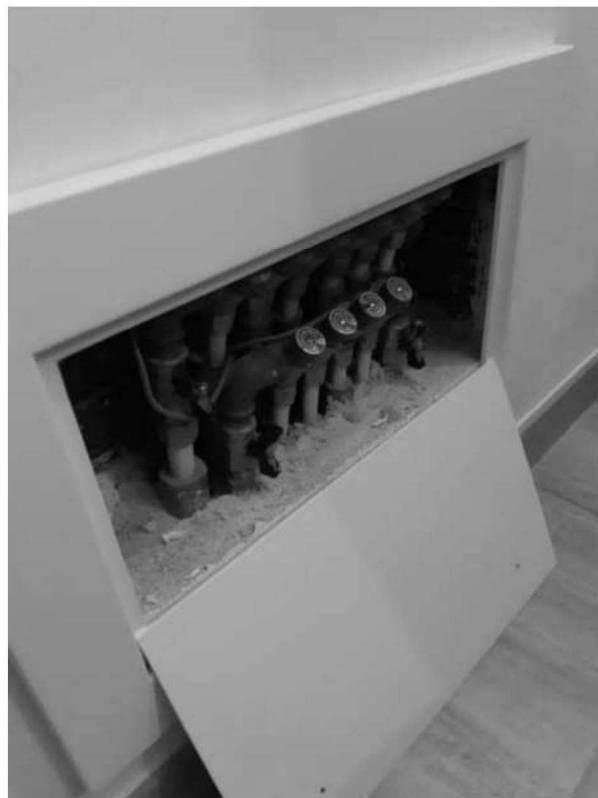
L'impianto idrico sanitario è dotato di collettore complanare (centralina) ed è realizzato con tubazioni di adduzione idrica in multistrato rivestito e tubazione di scarico in pvc.

Foto 44. Particolare del collettore planare dell'impianto idrico
