TRIBUNALE DI MILANO

CAUSA R.G. N. 14161/2021

CONSULENZA TECNICA D'UFFICIO

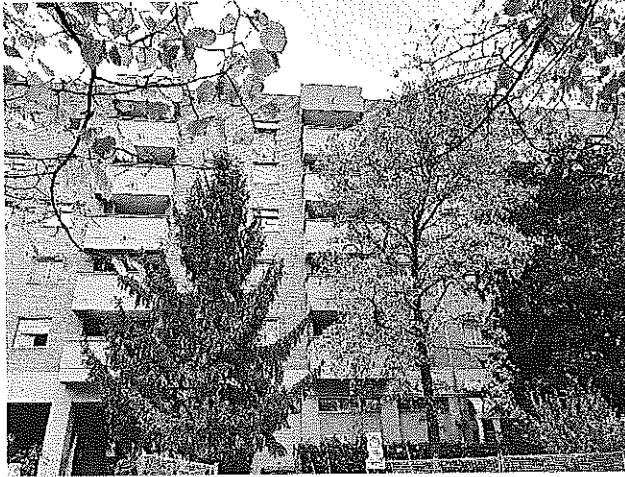
Viste del fabbricato ed ingresso

L'edificio ha accesso pedonale dal vasto cortile ed accesso carrabile tramite rampa; ha struttura in cemento armato, con finitura delle facciate in cemento e mattoni a vista. L'accesso alla scala B avviene dal cortile interno, con atrio a pareti rivestite in boiserie e pavimentazione in marmo; è presente un impianto ascensore.

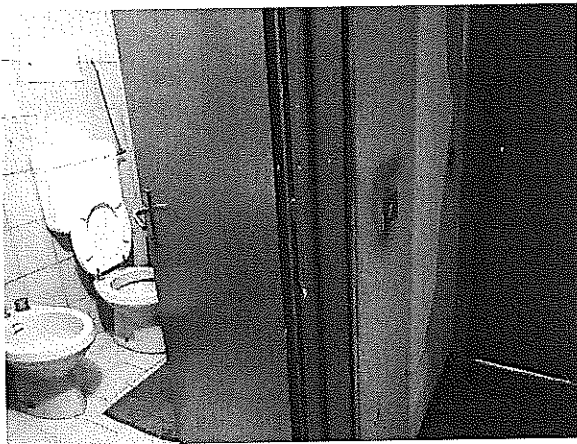
Bagno cieco

fotografie dall'esterno, in quanto le chiavi di accesso non sono state rese disponibili. Si precisa che il signor ██████ ha confermato che il bagno a cui è stato possibile accedere (situato sul lato nord dell'appartamento) non viene oggi utilizzato, come da indicazioni dell'Amministrazione condominiale, in quanto ha provocato infiltrazioni al piano sottostante.

Al proposito si ricorda che il signor [REDACTED] ha confermato che il bagno a cui è stato possibile accedere (situato sul lato nord dell'appartamento) non viene oggi

utilizzato, come da indicazioni dell'Amministrazione condominiale, in quanto ha provocato infiltrazioni al piano sottostante.

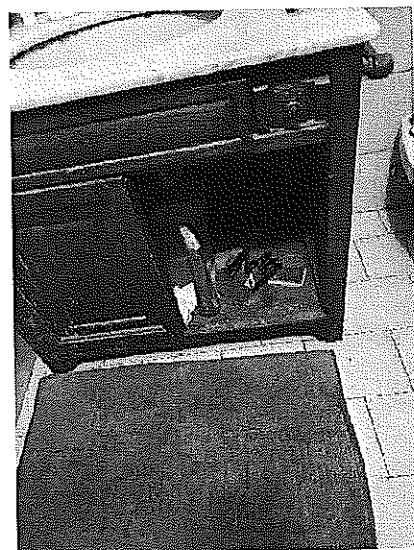
guasto non ancora riparato

Da considerare che esso aveva trovato un acquirente, come documentato in Atti, per € 210.000,00 e che lo stato dell'appartamento (oltre al guasto all'impianto idrico del bagno) non risulta ragionevolmente dovuto ai soli ultimi 3 anni di usura.

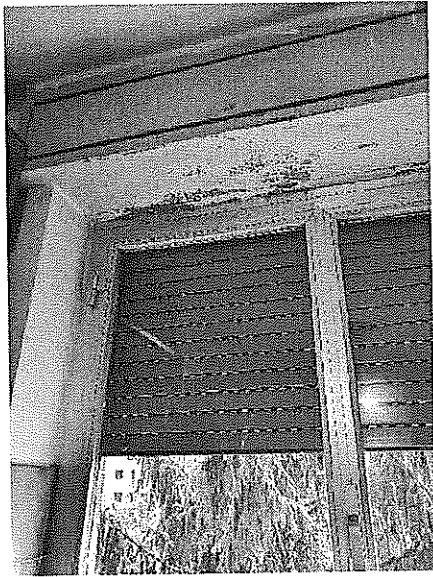
Serramenti

Le pavimentazioni sono in piastrelle di ceramica; la cucina ed il bagno visionato (quello cieco) hanno pareti in piastrelle di ceramica - le pareti sono intonacate e tinteggiate - le porte interne sono tamburate e non perfettamente integre così come il portoncino d'ingresso. I serramenti esterni sono in alluminio anodizzato, con doppio vetro e tapparelle in pvc.

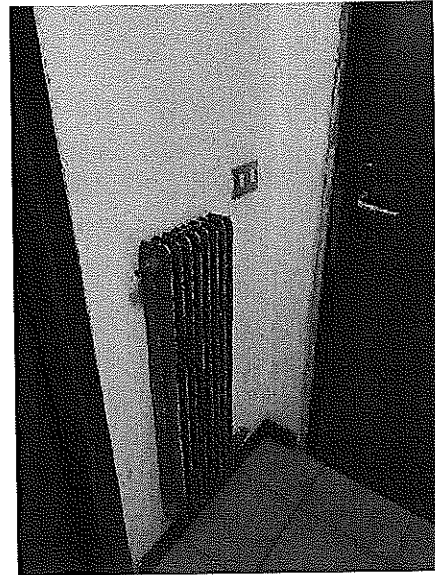
Termosifoni

Durante il sopralluogo si è rilevata la presenza in cucina di boiler elettrico per la produzione di acqua calda; sono risultati altresì presenti dei termosifoni ma non è stato possibile verificare la presenza della caldaia; il sig. ████████ ha informato di riscaldare l'appartamento tramite stufette elettriche.

Gli impianti risultano risalenti all'epoca di costruzione dell'edificio e pertanto da revisionare/rifare.
