# TRIBUNALE DI MACERATA

## STIMA BENI IMMOBILI Fallimento n.26/2019

**Ortocoop Società Cooperativa in liquidazione**

**3- IMMOBILE: FABBRICATO COMMERCIALE SITO NEL  
COMUNE DI MONTECASSIANO IN LOC.SANT'EGIDIO N. 28**

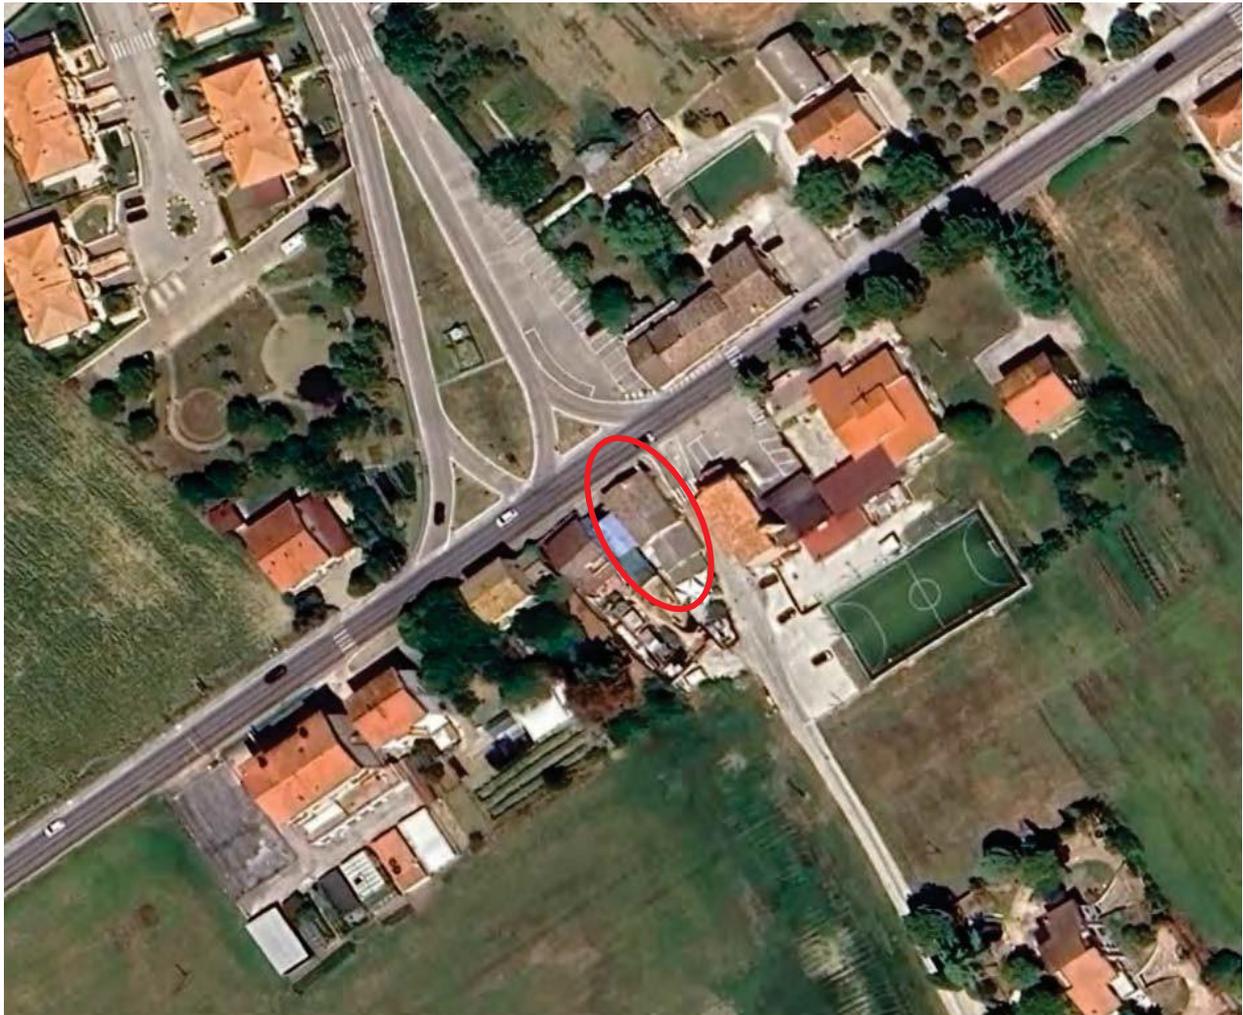
**Fig. 3: Individuazione dell'edificio**

La particella identificativa dell'immobile oggetto di stima è confinante ed attigua sul lato nord con la Strada Provinciale 77 della Val di Chienti e sul lato sud con la particella 214, terreno agricolo; sul lato est la particella è confinante con la sede stradale Località Piane di Potenza e sul lato ovest con le particelle 2 e 64 nelle quali trovano luogo un edificio residenziale.

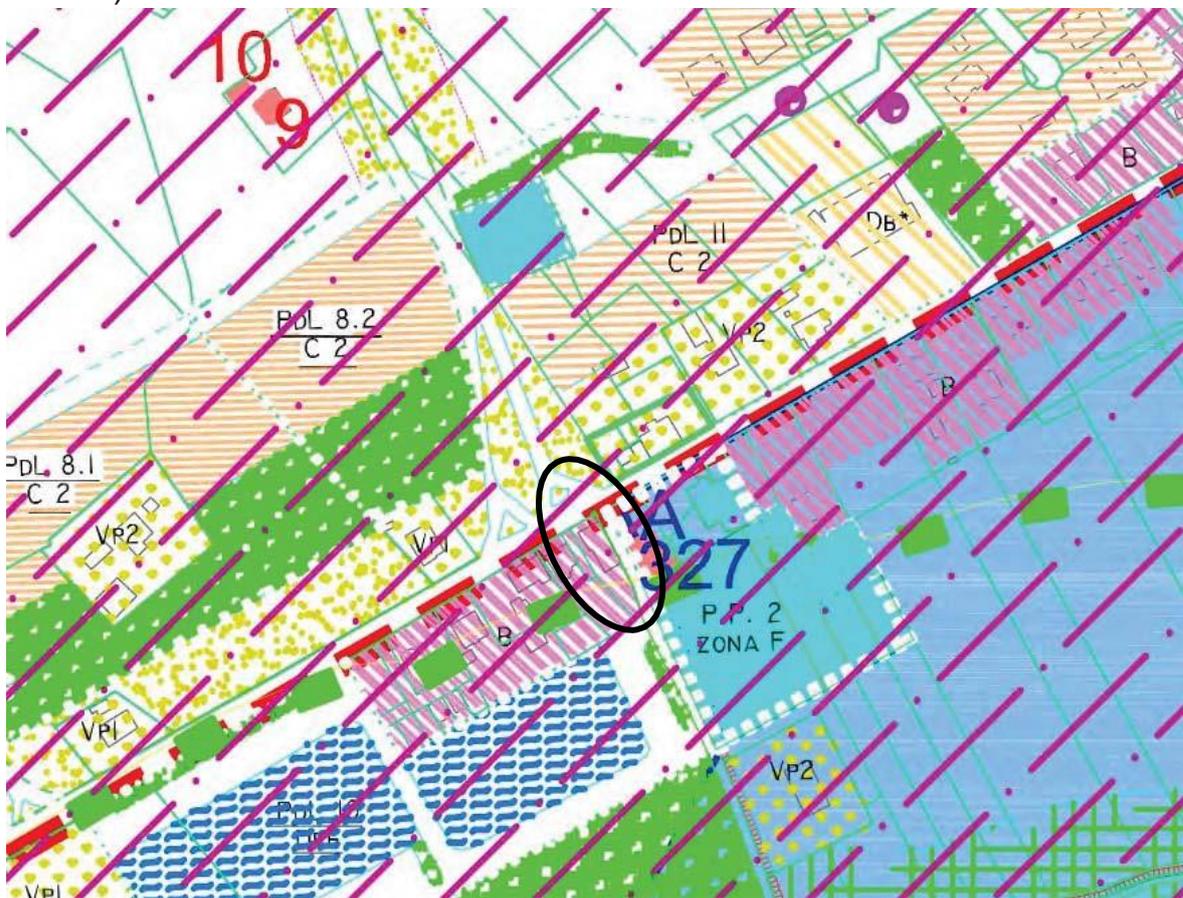
Fig. 4: Estratto P.R.G. Comune Montecassiano

Caratteristiche: ai sensi di quanto previsto nella Tav. 3 della Variante al P.R.G. in adeguamento al P.P.A.R. del Comune di Montecassiano, l'immobile rientra in zona B – zona residenziale di completamento – zona di completamento normale (art. 15 delle N.T.A.).

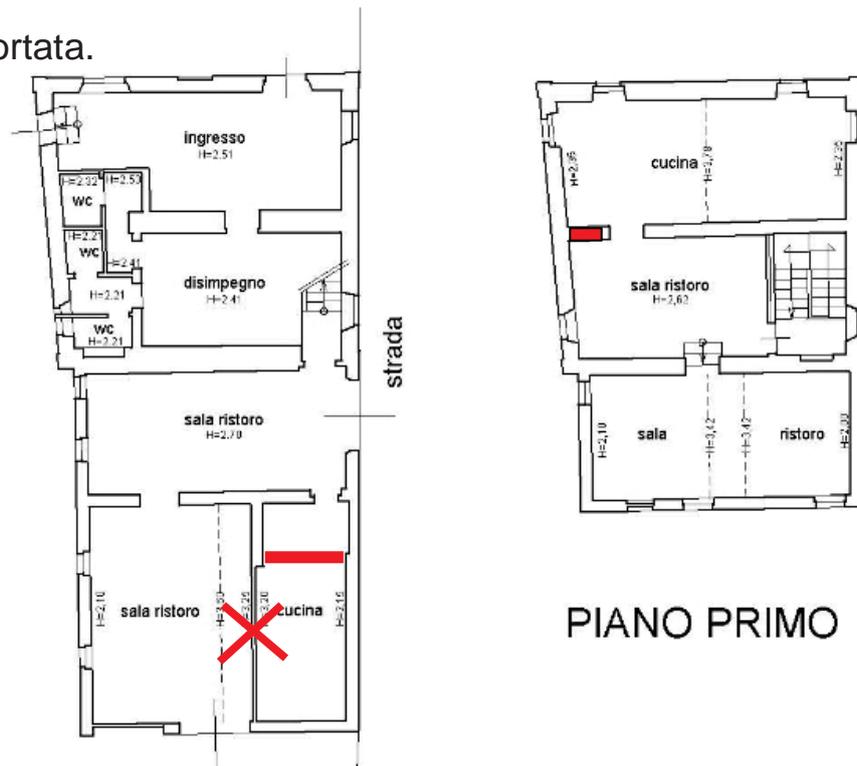
Si precisa che, a seguito di ispezione visiva nonché misurazioni dirette avvenute in sede di sopralluogo, è emersa una sostanziale rispondenza tra lo stato di fatto e quanto riportato negli elaborati grafici depositati presso l'Ufficio Tecnico del Comune di Montecassiano; le principali eccezioni sono rappresentate da un diverso posizionamento dei divisorii interni al piano terra che ha portato alla realizzazione di un locale ripostiglio nonché alla creazione di una sala ristoro di maggiori dimensioni. Tali difformità sono tutte presenti in planimetria catastale mentre negli elaborati grafici depositati al Comune di Montecassiano si riducono all'assenza del divisorio.

Una ulteriore modesta difformità è rappresentata dalla posizione della porta di accesso alla cucina del piano primo (spostata di circa 1,5 metri rispetto a quanto riportato negli elaborati grafici depositati al Comune nonché in planimetria catastale).

Tali difformità sono schematicamente evidenziate nella pianta sotto riportata.
