**TRIBUNALE DI COSENZA**  
**UFFICIO ESECUZIONI IMMOBILIARI**  
**Giudice, Dott.ssa N. Curci**

**RELAZIONE DI PERIZIA**

**Oggetto:** Procedimento n.188/93 vertente tra BNL Spa c/

**Consulenza tecnica d'Ufficio**

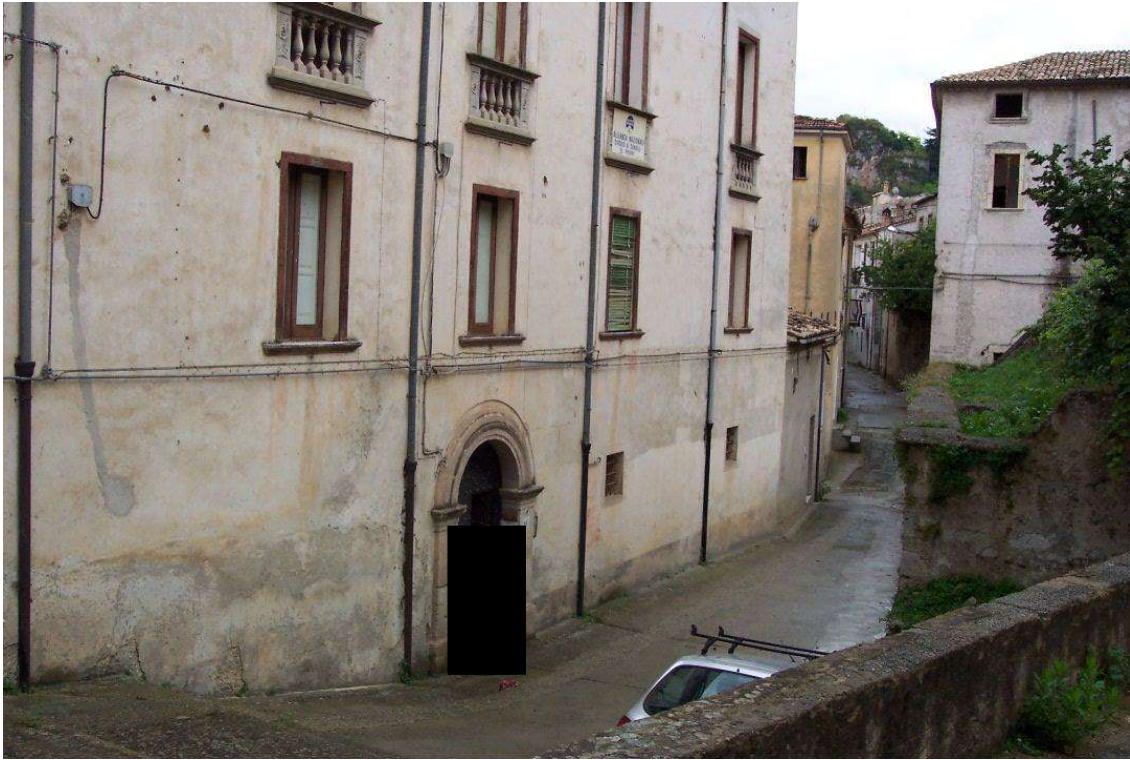
Il palazzo (censito NCEU di Cosenza foglio 10, particella 74) costruito prima del ‘900 si presenta a pianta prevalentemente rettangolare con struttura portante in muratura. L’accesso al fabbricato si realizza dalla strada comunale, Via S. Nicola al numero civico 13. La struttura portante del tetto è in travi di legno primarie più l’orditura secondaria che sorregge le tegole in coppi di laterizio.

Foto 1 – Fabbricato – vista esterna

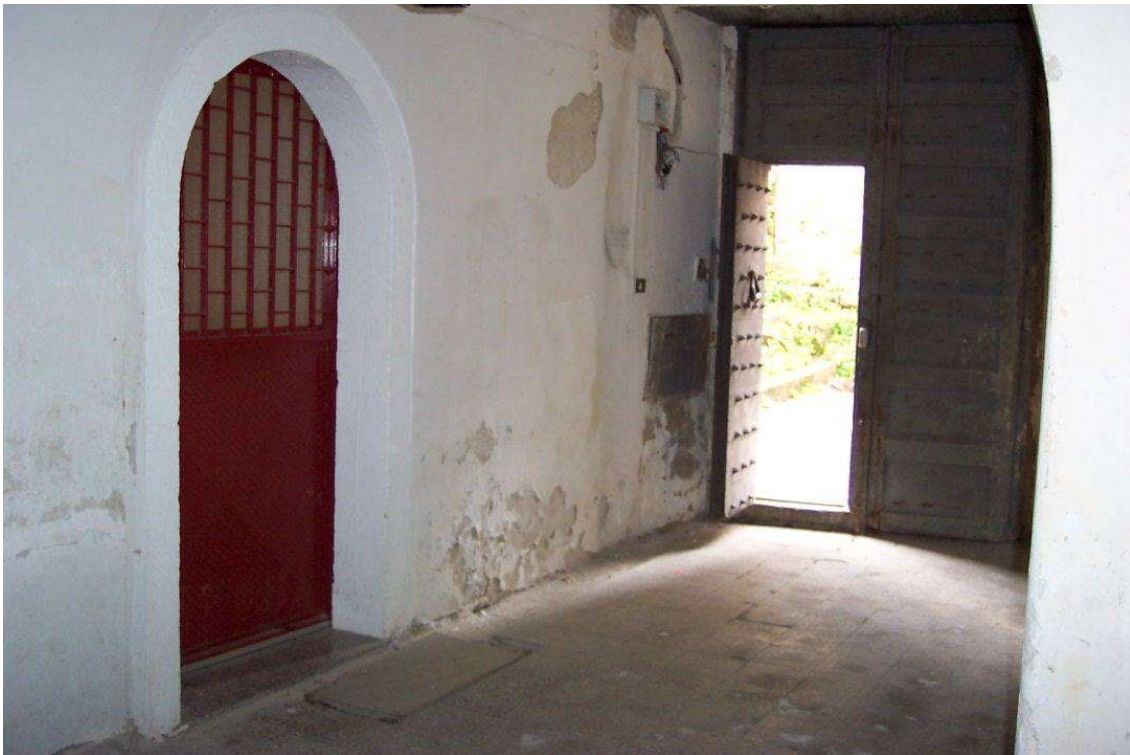
**1) Immobile part. 74 sub 11** : Il bene, sito al piano terra, è costituito da due vani e misura complessivamente (escluso l’atrio ed il vano scala) 61,90 mq ed ha un’altezza di 2.70 m. Al locale magazzino si accede dall’atrio del palazzo attraverso un portoncino in ferro ad un’anta. Il primo vano misura 18,28 mq e presenta una piccola finestra di comunicazione con l’esterno. In questo locale è stato ricavato un piccolo bagno di 2,17 mq dotato di servizi igienici,

Foto 2 – Lotto 1 – Ingresso locale deposito piano terra particella 64 sub 11

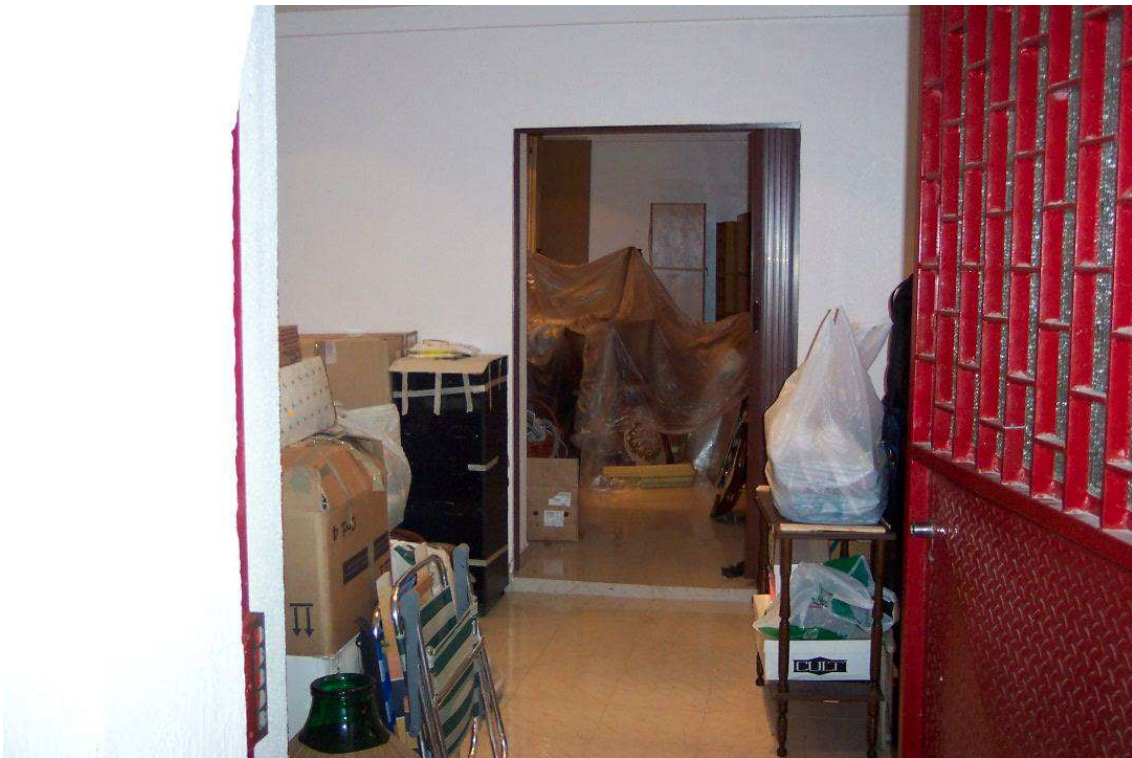
piastrellatura al pavimento e alle pareti. Dal primo vano si accede nel secondo che ha una superficie di 18,46 mq ed è dotata di una piccola finestra.

Foto 3 – Lotto 1 – Vista primo e (in fondo) secondo vano

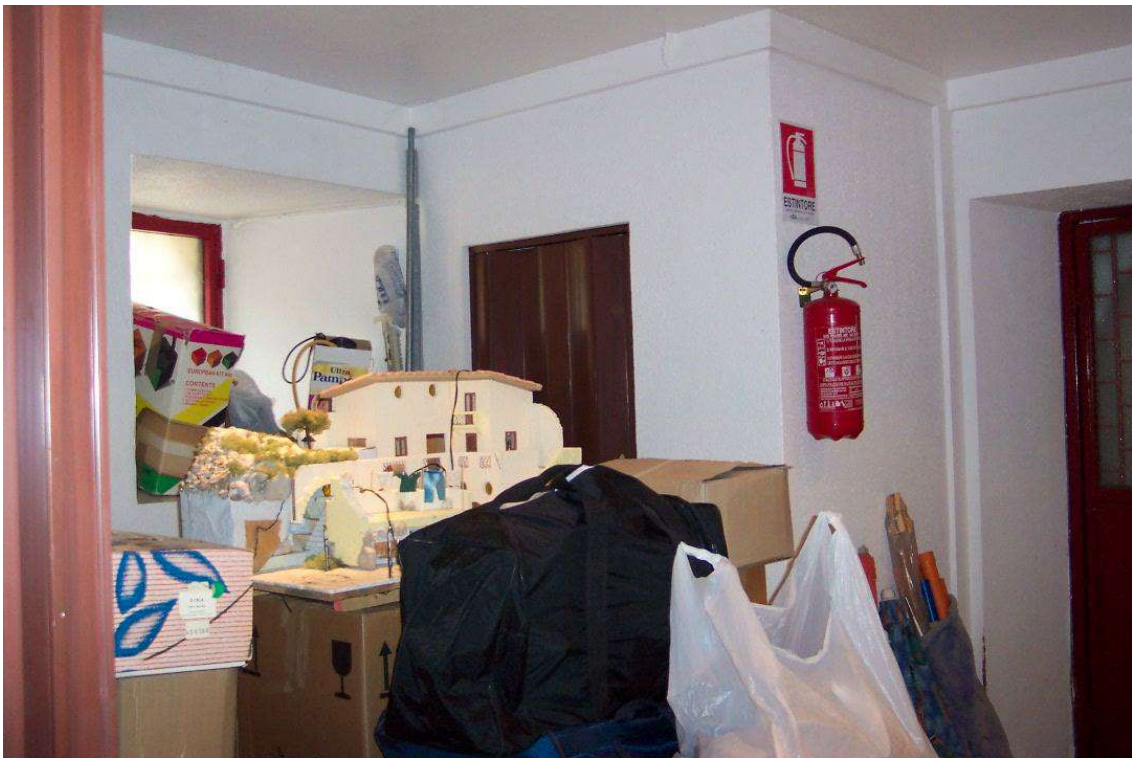
Dal confronto tra le planimetrie catastali e ciò che si è rilevato in sede di sopralluogo sono emerse lievi difformità: per quanto attiene al locale magazzino la difformità riguarda il vano bagno ricavato nella stanza-ingresso, mentre per l'appartamento al piano 3° mansarda la difformità riguarda l'aggiunta della nuova scala a tre rampe che conduce al piano mansarda. Tali difformità non danno luogo ad aumenti di volumetrie per cui rimangono del tutto marginali.

Foto 4 – Lotto 1 – Vista primo vano e locale bagno

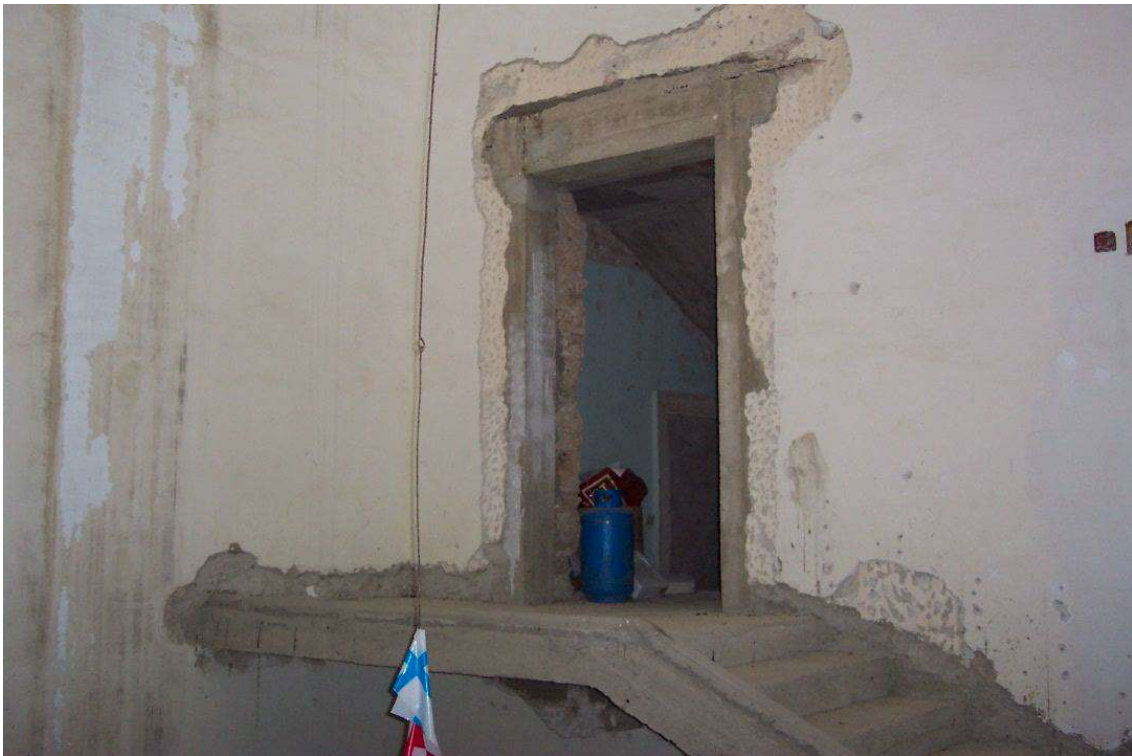
E' presente l'impianto elettrico ed idrico. La scala è al rustico, i solai di calpestio sono del tipo con travi di legno, i pavimenti sono in granigliato, gli infissi interni ed esterni sono in legno. Il soffitto è costituito da pannelli in legno ancorati alle travi in legno del tetto.

Foto 5 – Lotto 2: Rampa per accesso al vano scala della mansarda particella 74 sub 14

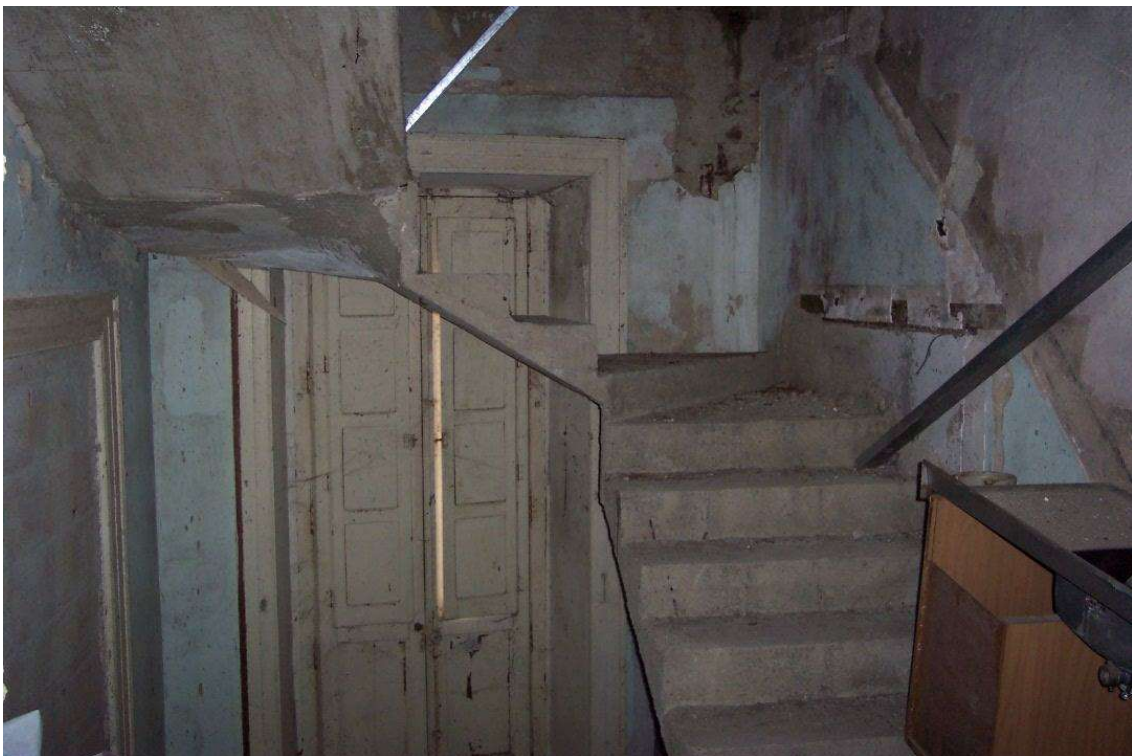
Foto 6 – Lotto 2: Rampa di accesso al vano mansarda

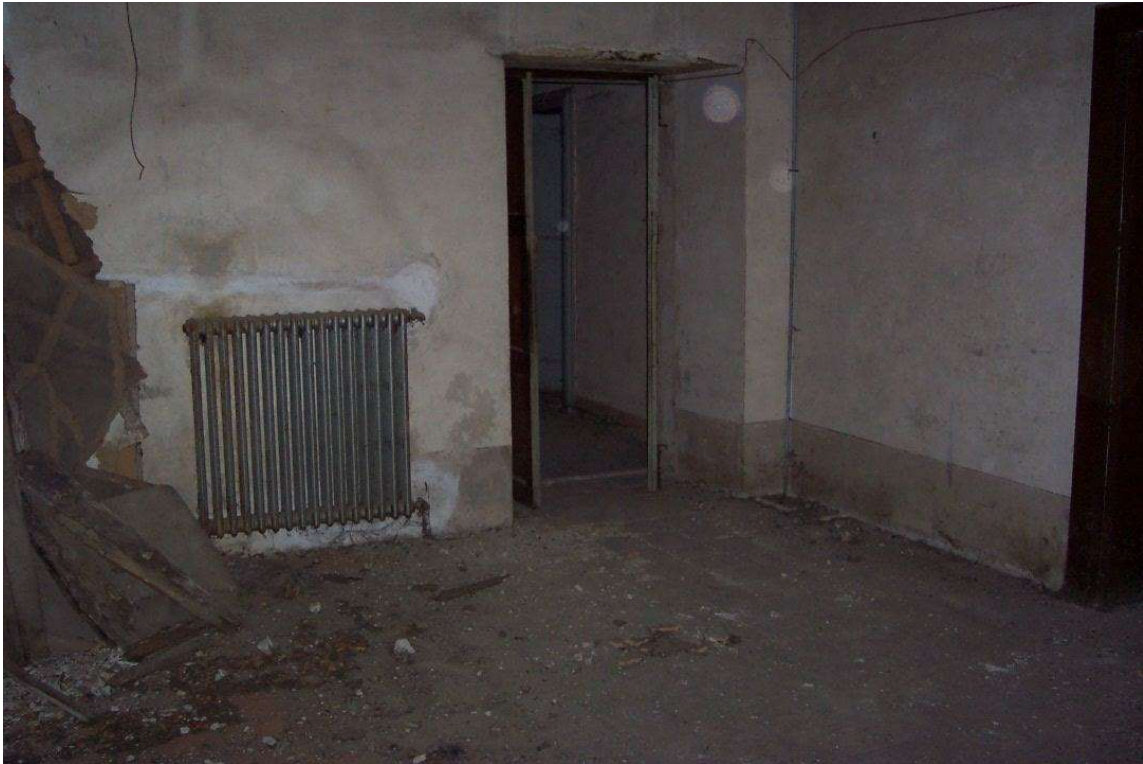
Foto 7 – Lotto 2: ingresso

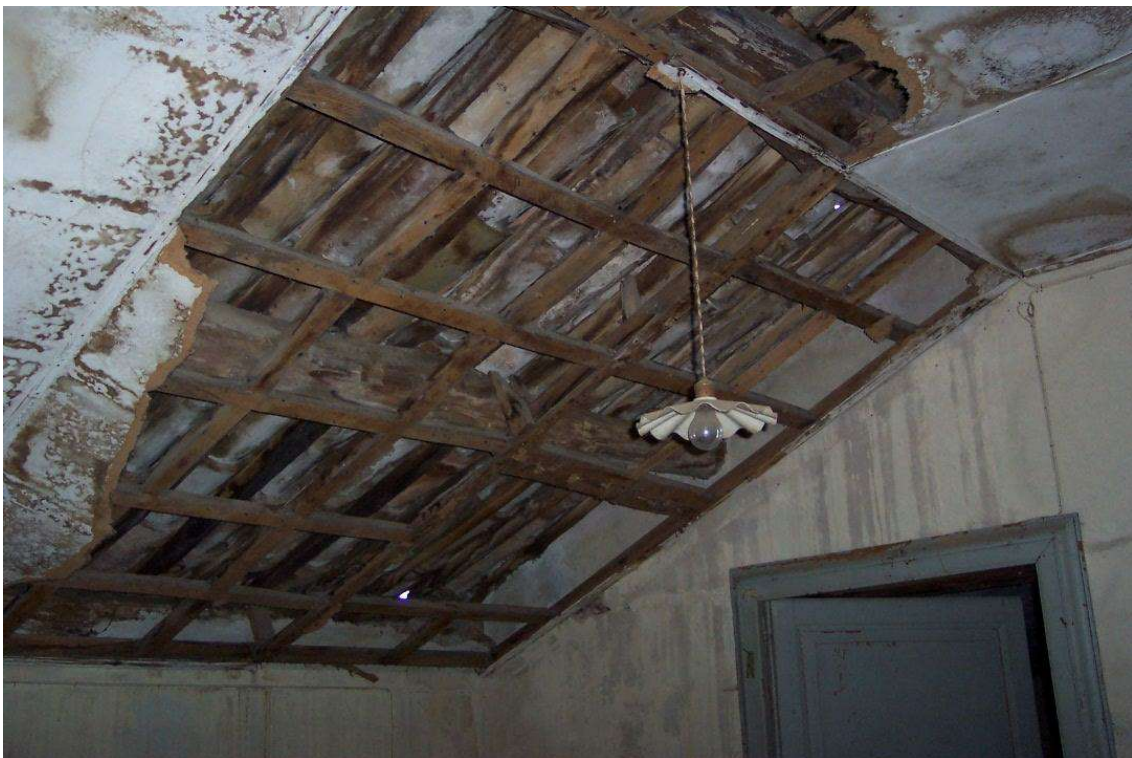
L'appartamento si presenta in pessime condizioni: la pannellatura del soffitto risulta per la maggior parte in evidente stato di deterioramento e distacco a causa delle innumerevoli infiltrazioni d'acqua che dal tetto si riversano su tale pannellatura e sulle murature esterne; in più punti delle pareti vi sono fenomeni di distacco dell'intonaco e pittura; l'impianto elettrico (non a norma) è completamente fuori traccia, diversi tratti sono distaccati dai muri, i collegamenti tra

conduttori e le prese sono scoperti e, quindi, estremamente pericolosi; gli infissi esterni ed interni in legno sono fatiscenti; i pavimenti sono in più punti distaccati dal sottostante massetto

Foto 8 – Lotto 2: particolare dello stato di degrado della copertura e della controsoffittatura
